*Chars*

Plan local d'urbanisme

# Éléments du patrimoine à protéger

PLU approuvé par délibération du Conseil municipal du  
17/02/2020

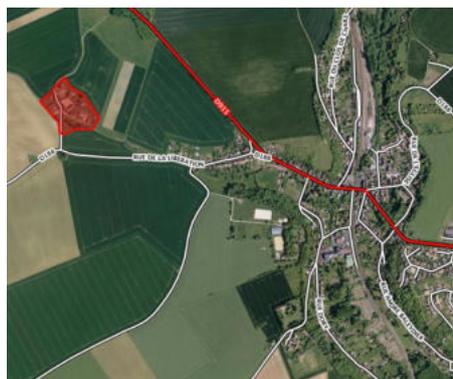
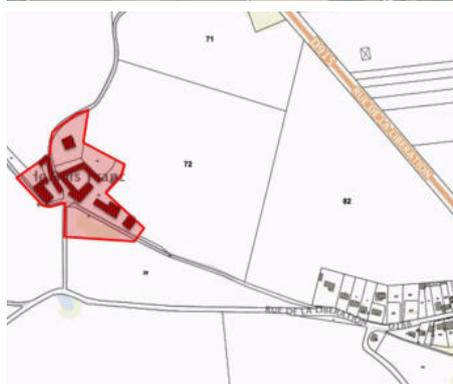
##### Bâtiments agricoles à l'alignement de la rue (d)

- Plans rectangulaires ; RDC + comble
- Façades en moellon beurré ; corniche
- Chaînages d'angle et chaînes étrières en pierre de taille
- Percements rares et irréguliers ; pare-vent en bois

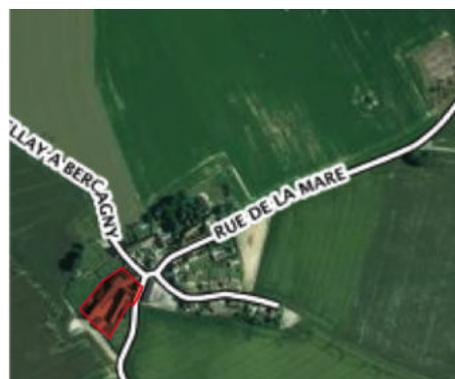
### Logis (1)

- Plan rectangulaire ; RDC + 1 étage + comble
- Façade en moellon jointé en creux ; chaînages d'angles en pierre de taille ; percements réguliers
- Toiture à deux pans en tuile mécanique ; souche de cheminée en brique
- Dénaturations : encadrements de baies en ciment ; huisseries à petits carreaux ; garde-corps

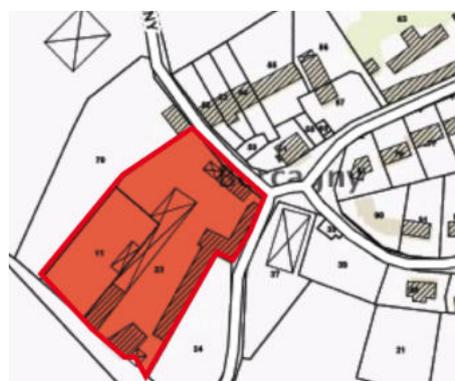
### Bâtiment agricole (3)

- Plan rectangulaire à pan coupé accompagnant l'entrée sur la cour ; RDC + comble
- Façade en moellon ; chaînages d'angles en pierre de taille
- Façade sur rue aveugle
- Toiture à deux pans et à quatre pans ; tuile plate

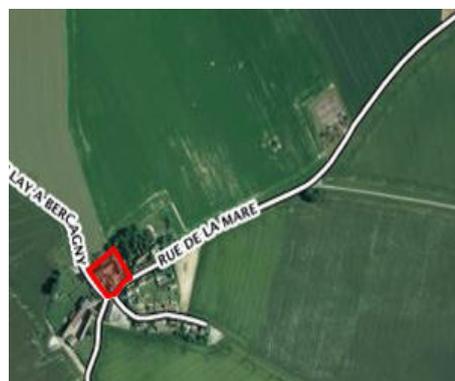
### Logis (1)

- Plan rectangulaire ; RDC + 1 étage + comble
- Façade en moellon
- Percements réguliers ; portes-fenêtres au rez-de-chaussée et fenêtres à l'étage
- Toiture à deux pans en tuile plate ; souche de cheminée en brique
- Dénaturations : huisseries à petits carreaux ; volets en écharpe ; garde-corps

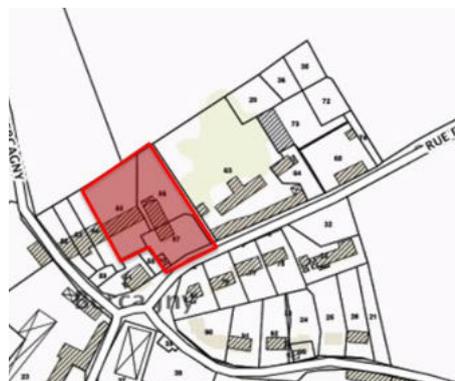
### Bâtiment agricole (2)

- Plan rectangulaire ; RDC + comble
- Façade en moellon avec chaînage d'angles en pierre de taille
- Percements irréguliers
- Toiture à deux pans en tuile plate
- Dénaturations : percement du pignon ; nouveaux percements en façade principale ; deux lucarnes à capucine sur la toiture

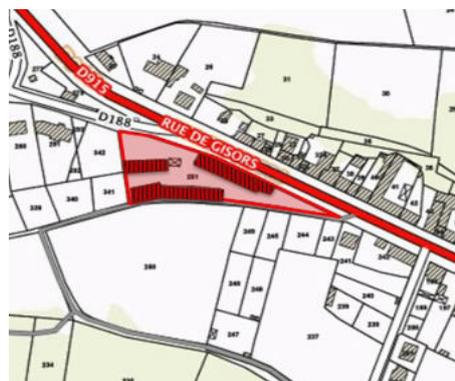
#### Bâtiment agricole (2)

- À l'alignement de la sente
- Plan rectangulaire ; RDC + comble
- Percements de forme rectangulaire, plus hauts que larges
- Toiture à deux pans
- Dénaturation : percement du pignon

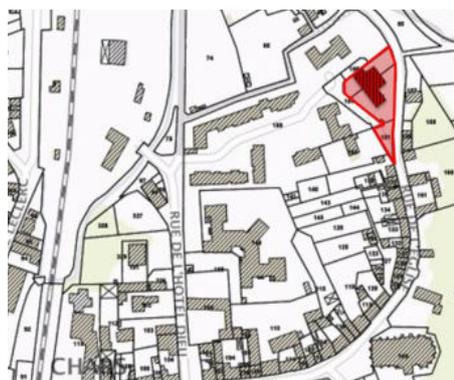
### Abords des bâtiments

- Mur haut en moellon à l'alignement de la rue
- Accès à la ferme par une arche en pierre recouverte de végétation

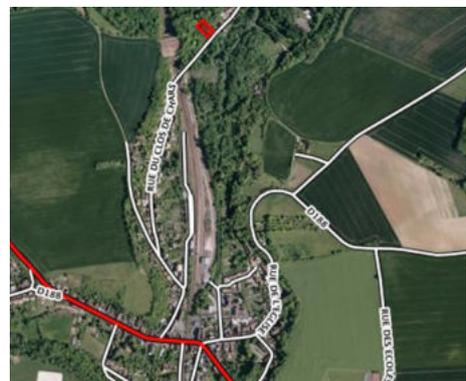
### Façade

- Façade en pignon en moellon
- Percements de forme rectangulaire, plus hauts que larges
- Assises en pierre ; pare-vent persiennés en bois
- Dénaturations : percements du pignon ; pare-vent en écharpe

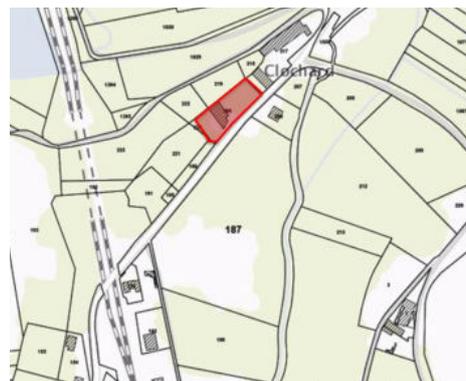
### Abords du bâtiment

- Mur haut en moellon surmonté d'un chaperon maçonné
- Portail métallique
- Pieds de mur jardinés
- Jardin planté devant de la maison
- Carrières en fond de jardin

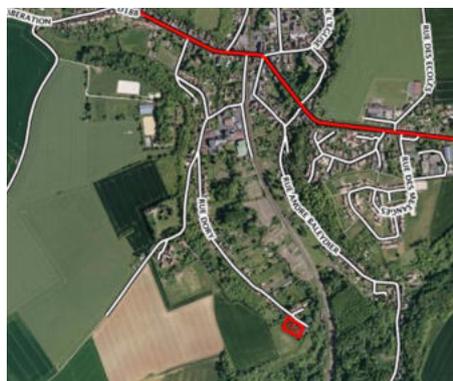
### Façades

- Façade en moellon beurré à la chaux ou en pierre de taille
- Percements irréguliers
- Assises en pierre
- Dénaturations : percements du pignon à l'est percements plus larges que hauts en rez-de-chaussée ; huisserie à petits carreaux ; volets en écharpe ; gouttière traversant le pignon

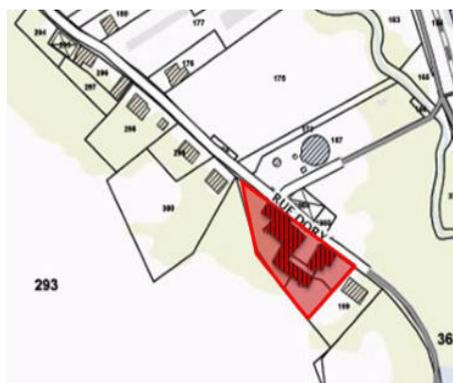
### Abords des bâtiments

- Cour de ferme carrée, pavée sur laquelle s'ouvrent les bâtiments
- Mur haut en moellon surmonté d'un chaperon maçonné
- Porte piétonne percée dans le mur
- Portail métallique encadré de pilastres en pierre surmontés d'un chaperon

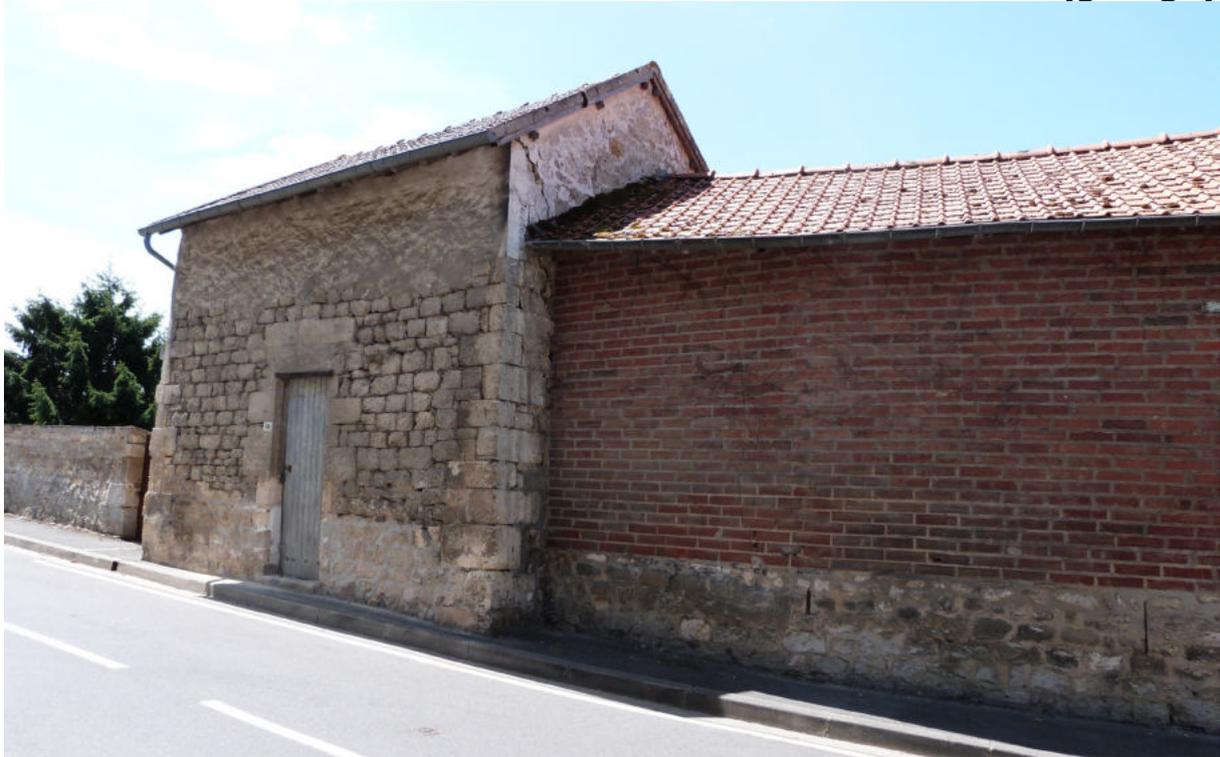
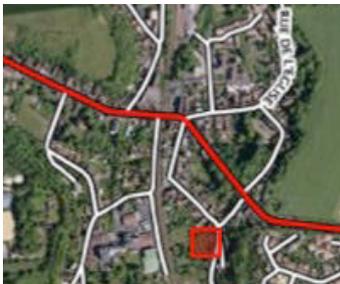
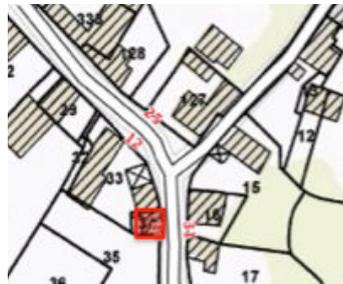
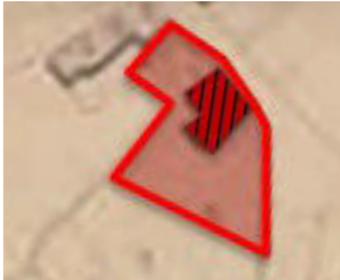
**Ferme (grange)**

- À l'entrée sud du bourg historique
- Grange à l'alignement de la rue
- Plan carré : RDC + comble
- Façade en moellon assisé ; trace d'enduits dans la partie supérieure de la façade et en pignon ; porte en bois en façade principale ; pignon aveugle
- Toiture à deux pans en tuile mécanique
- Dénaturation : joints en ciment dans la partie inférieure de la façade
- La grange n'existait pas en 1830.

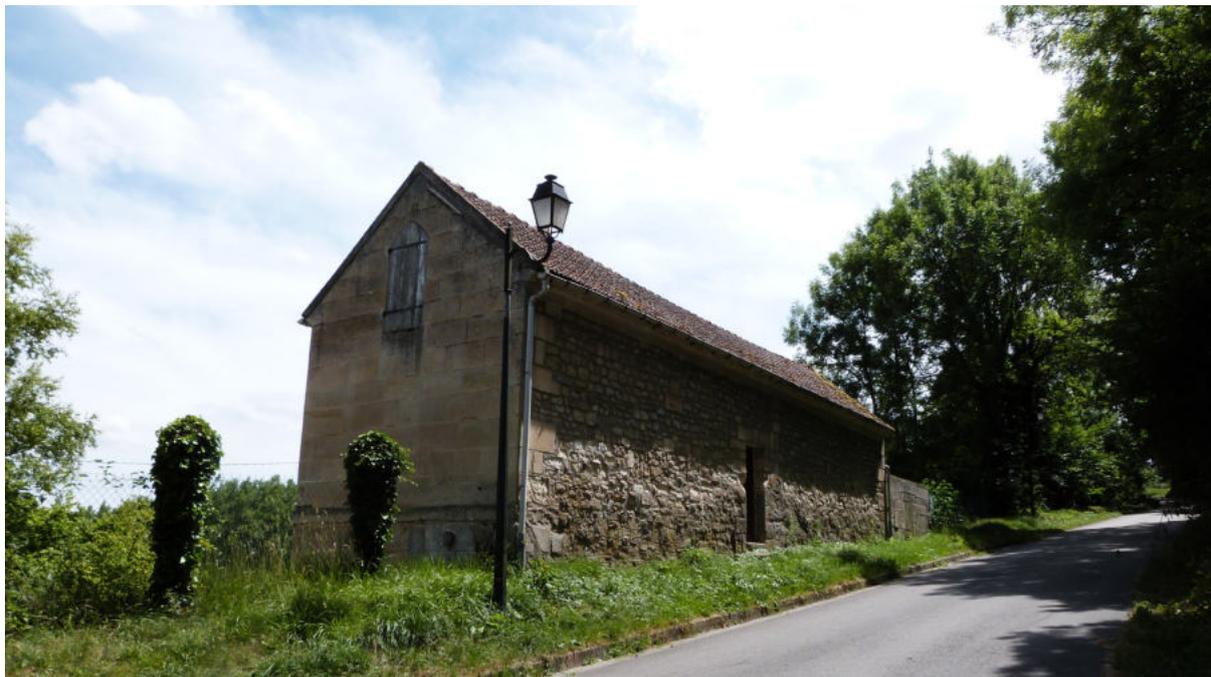
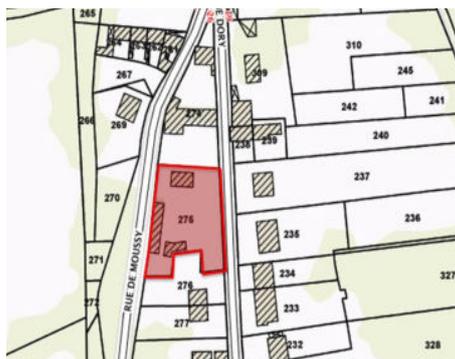
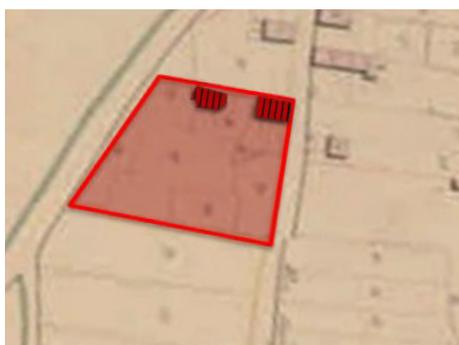
3, rue de Moussy  
Parcelle AE 275  
**Ferme (grange)**

- À l'entrée sud du bourg historique
- Ancienne grange
- Plan rectangulaire ; RDC + comble
- Façade en mur gouttereau en moellon jointé en creux ; façade en pignon en pierre de taille
- Percements rares et irréguliers, de forme plus hauts que larges ; pare-vent en bois
- Toiture à deux pans en tuile plate ; rive de toiture sobre
- La grange n'existait pas en 1830.

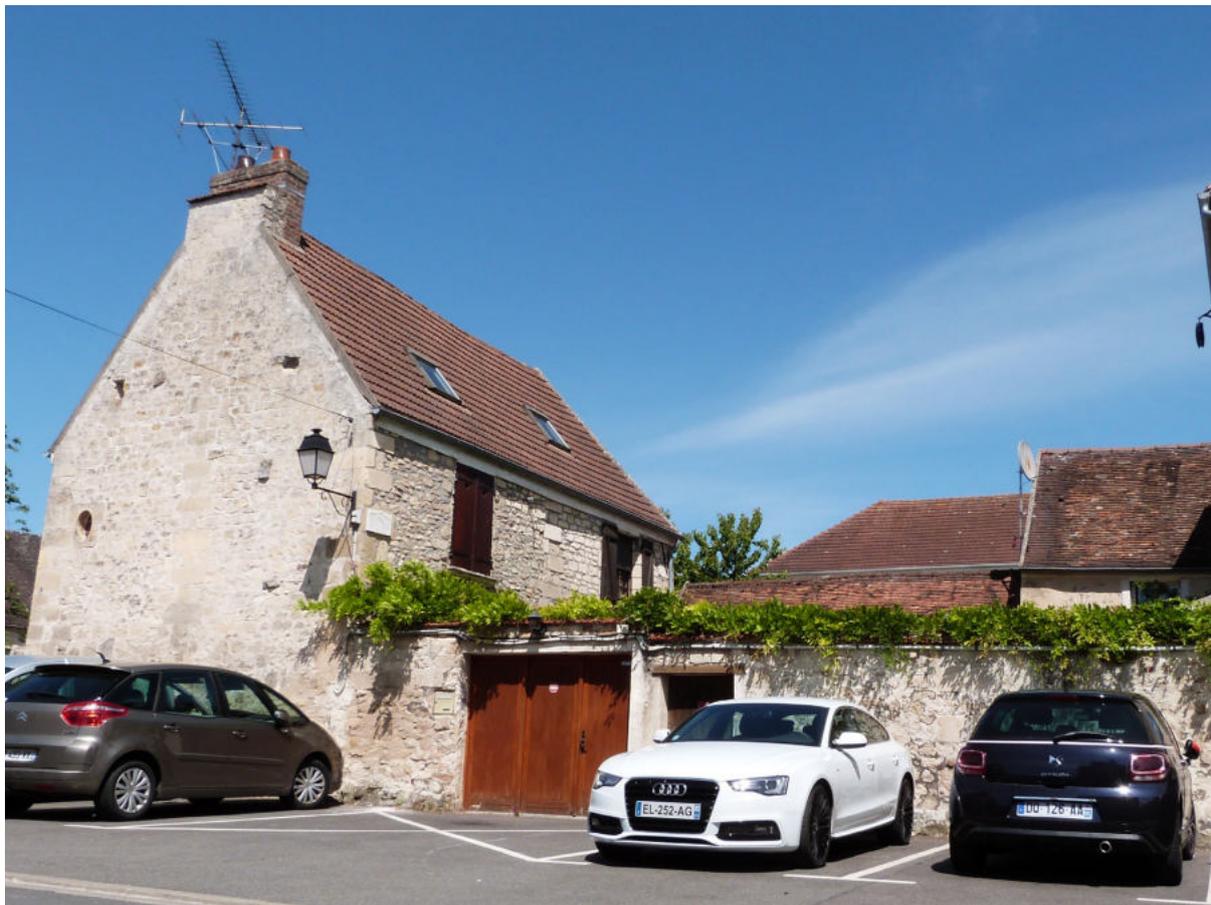
17, rue de l'Hôtel-Dieu  
Parcelles AC 102, 103 et 104  
**Maison rurale**

- Au cœur du bourg historique, sur une place
- Maison rurale en mur gouttereau sur rue dans un terrain clos
- Plan rectangulaire ; RDC + 1 étage + combles

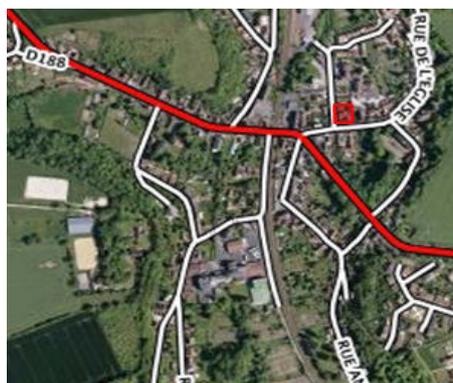
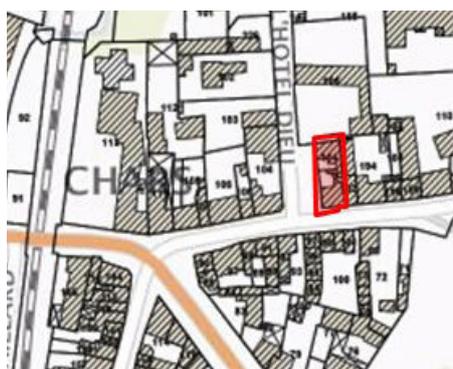
- Mur haut en moellon surmonté d'un chaperon en tuile et percé d'un portail et d'une porte piétonne en bois

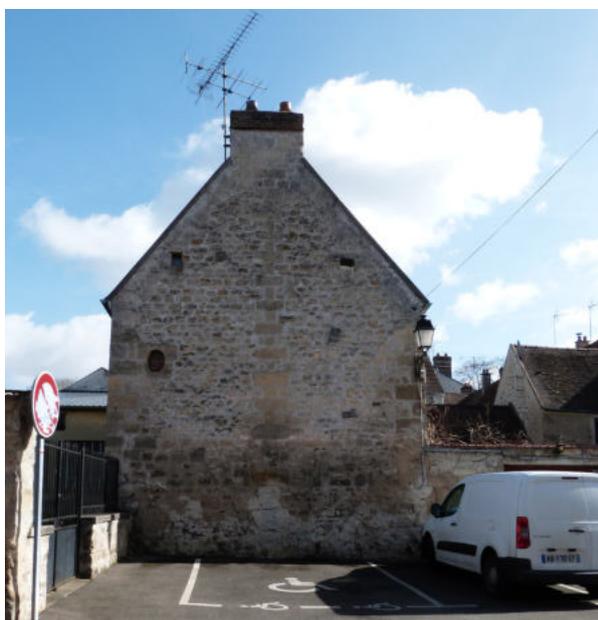
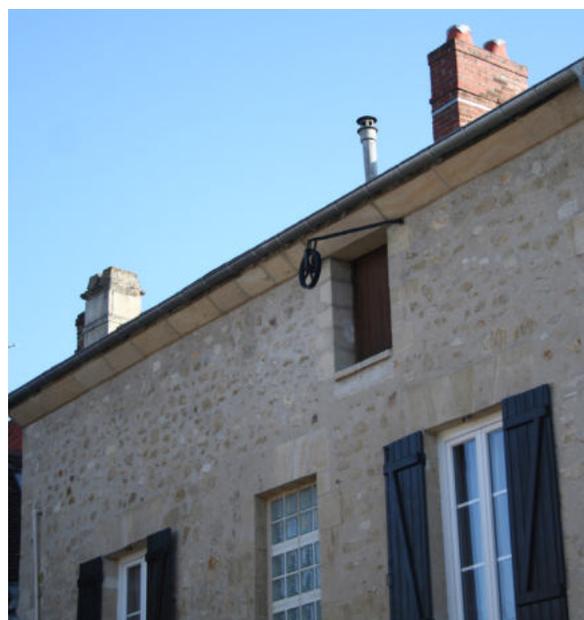
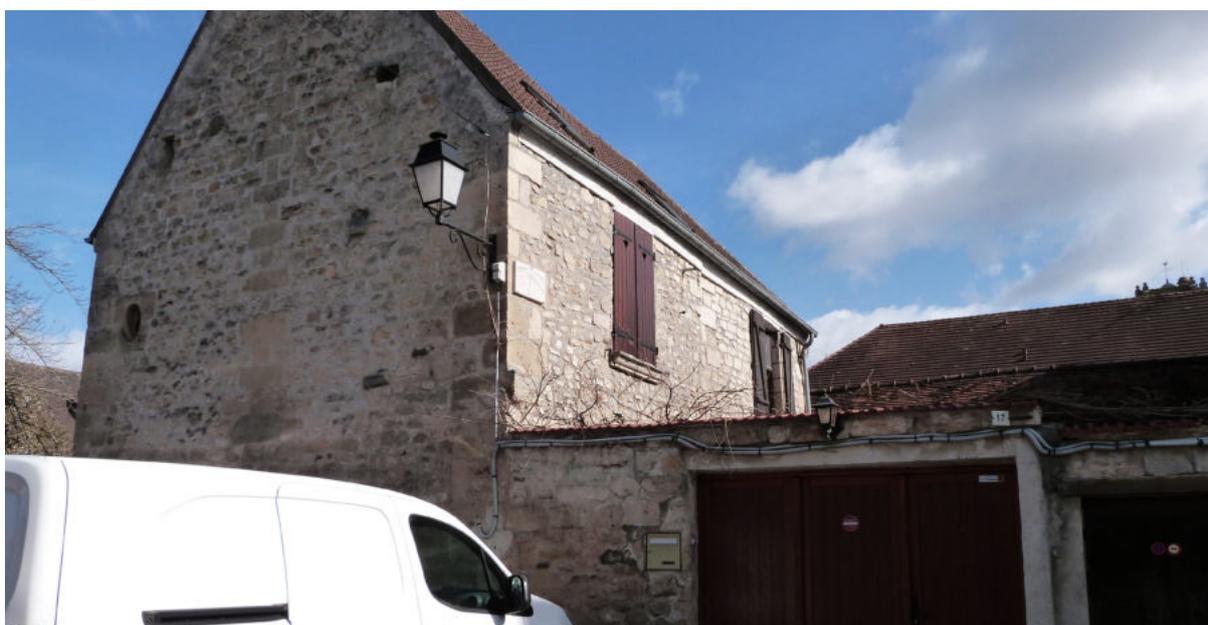
**Évolution 1830-2018** : Cette maison rurale existait en 1830.

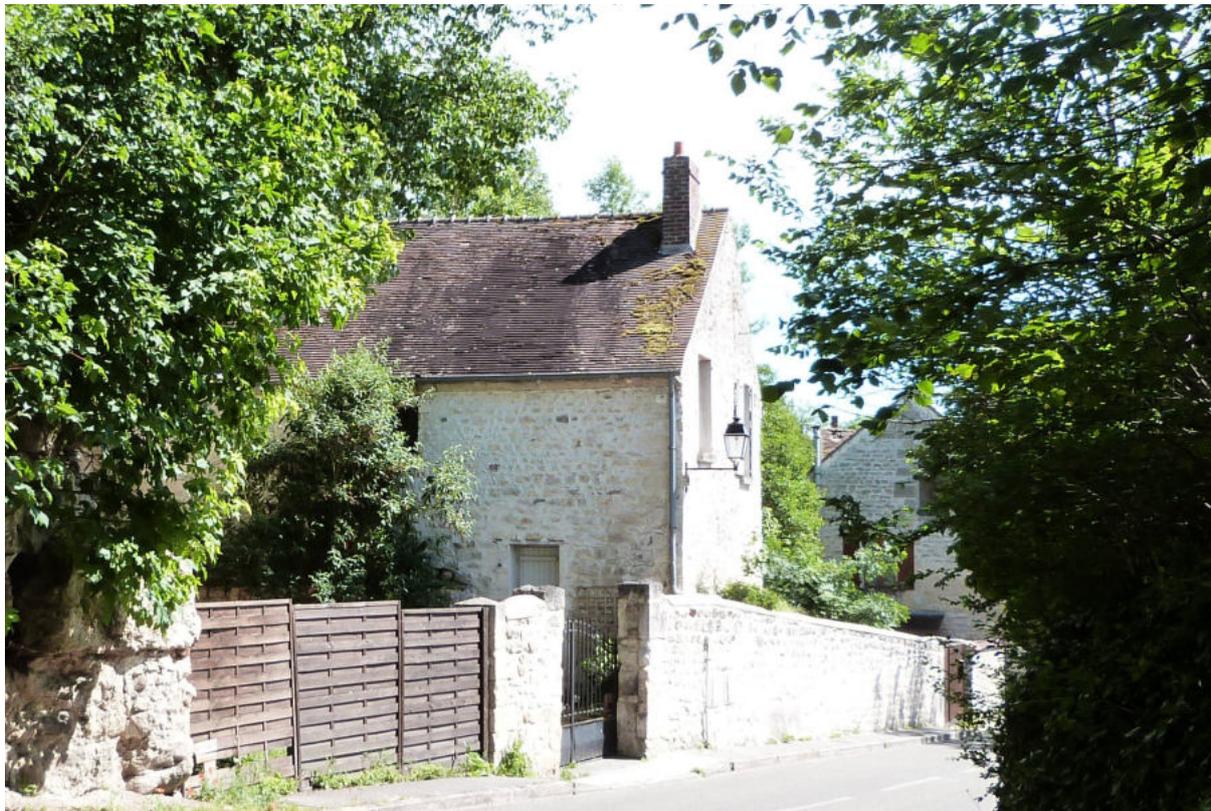
42, rue de l'église  
Parcelle AC 157  
**Maison rurale**

- Au nord-est du bourg historique, en haut de la rue de l'église, au pied de la falaise
- Maison rurale en retrait de la rue dans un terrain clos
- Plan rectangulaire ; RDC + 1 étage + comble

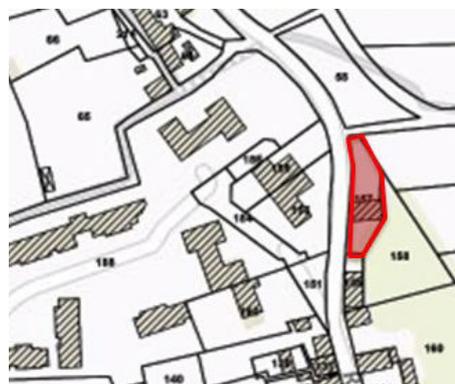
- Mur haut en moellon jointé à la chaux surmonté d'un chaperon maçonné et percé d'un portail métallique
- Dénaturation : palissades en bois

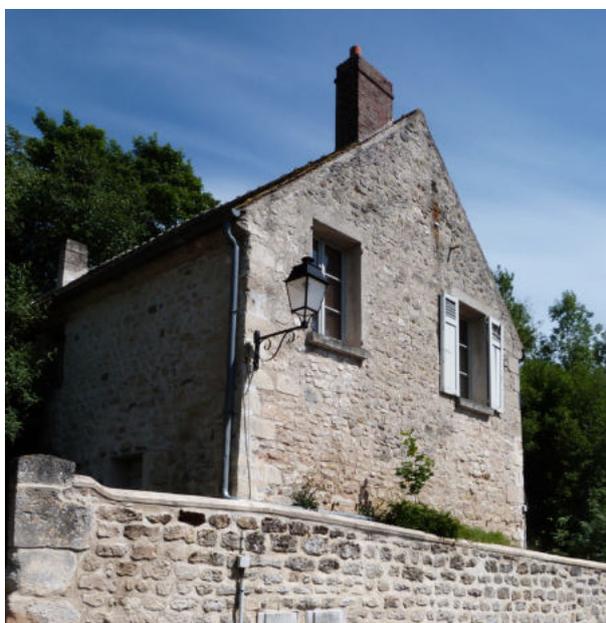
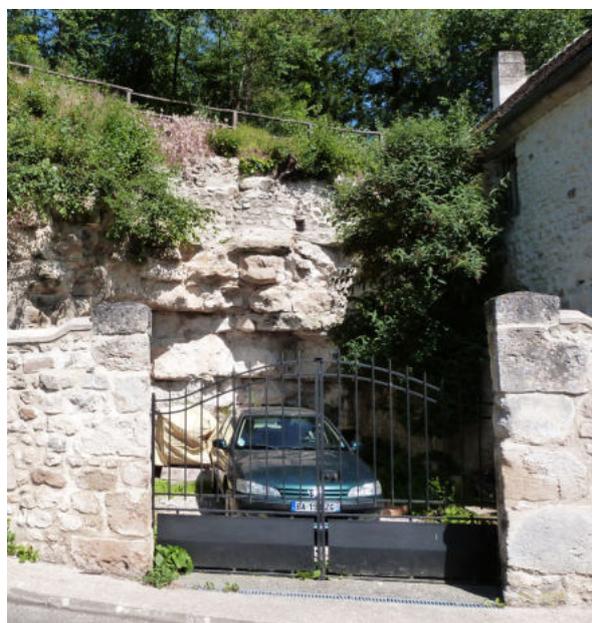
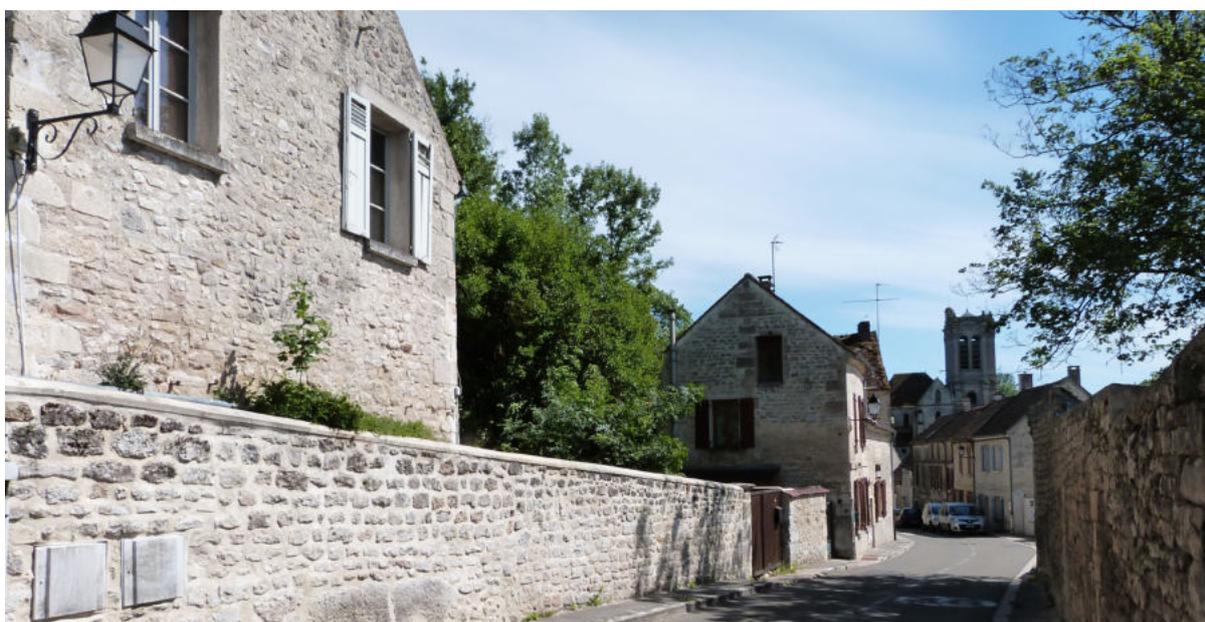
**Évolution 1830-2018 :** En 1830, un bâtiment existait à l'emplacement de la maison rurale.

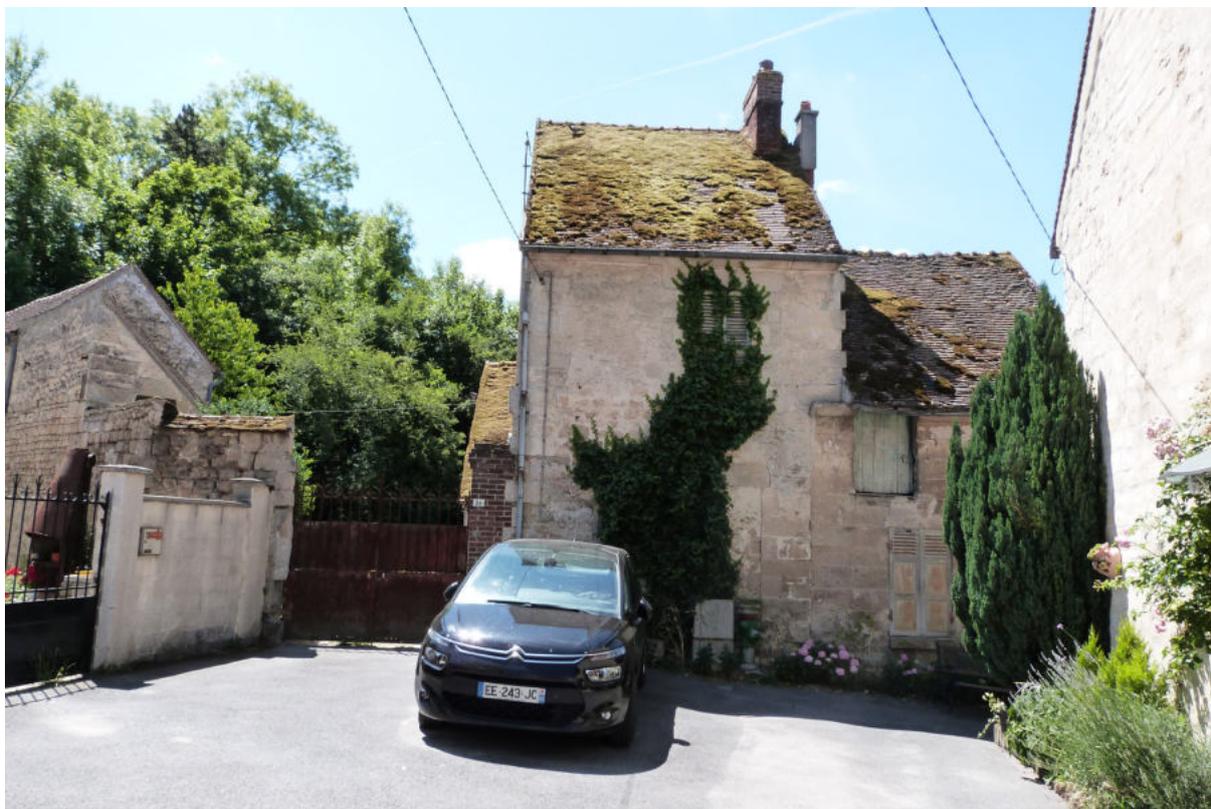
24, rue de Marines  
Parcelles AH 11, 12, 13 et 14  
**Maison rurale**

- À l'entrée sud-est du bourg historique
- Maison rurale sur cour composée de deux corps de bâtiment et ses annexes agricoles

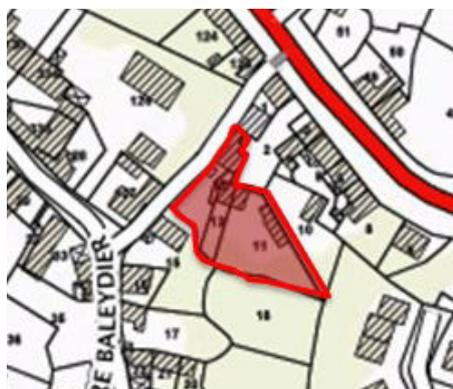
### Annexe agricole (3)

- Plan carré ; RDC + comble
- Façade en moellon
- Percements rares et irréguliers ; porte d'entrée
- Toiture à deux pans ; tuile plate ; rive de toiture sobre

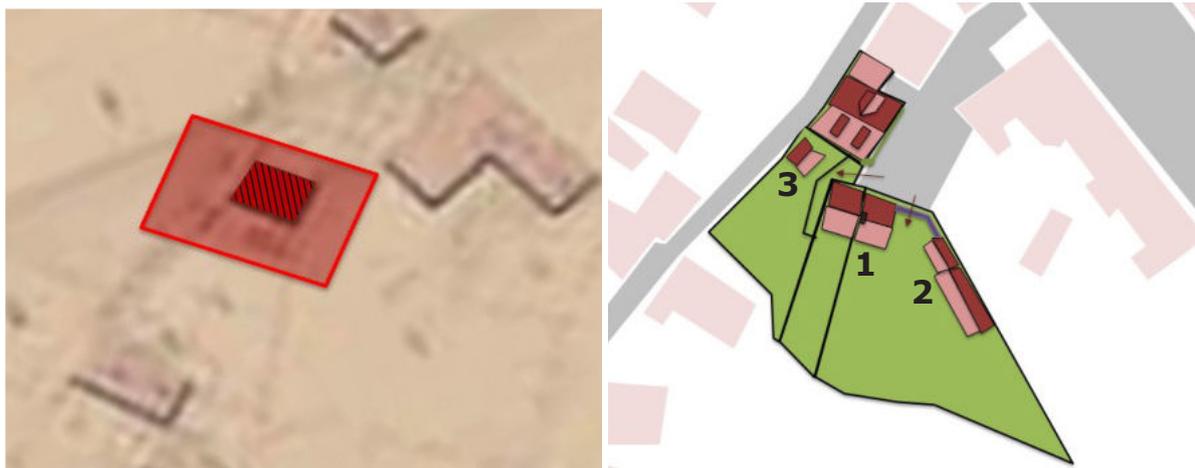
- Mur haut en moellon surmonté d'un chaperon en tuile
- Portail métallique soutenu par un pilastre en brique

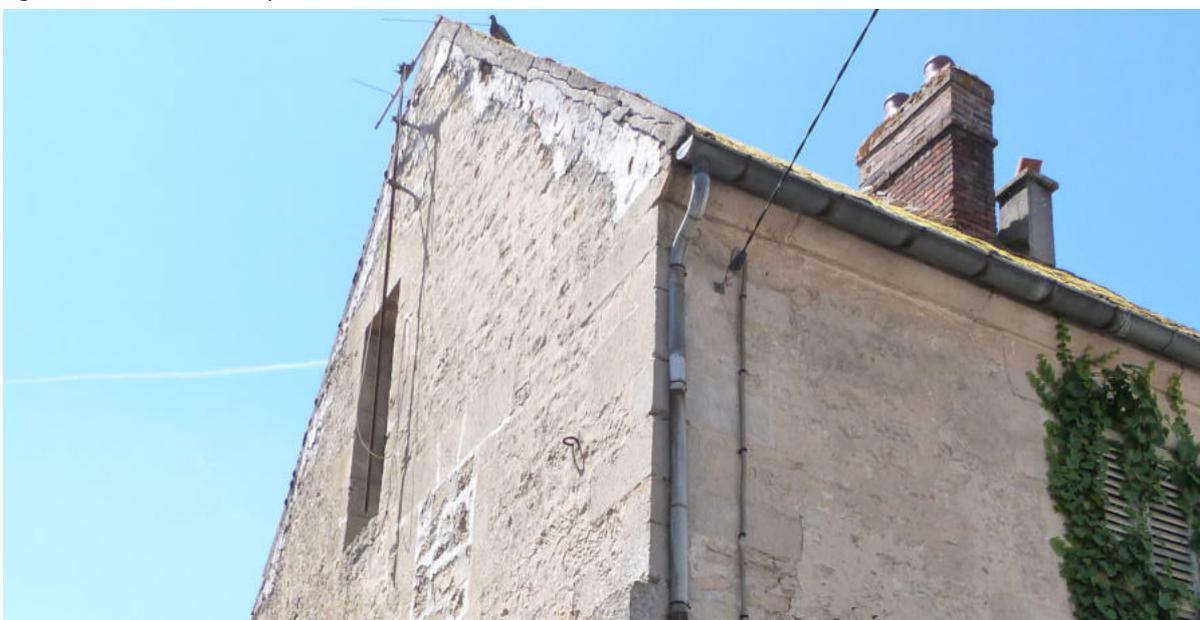
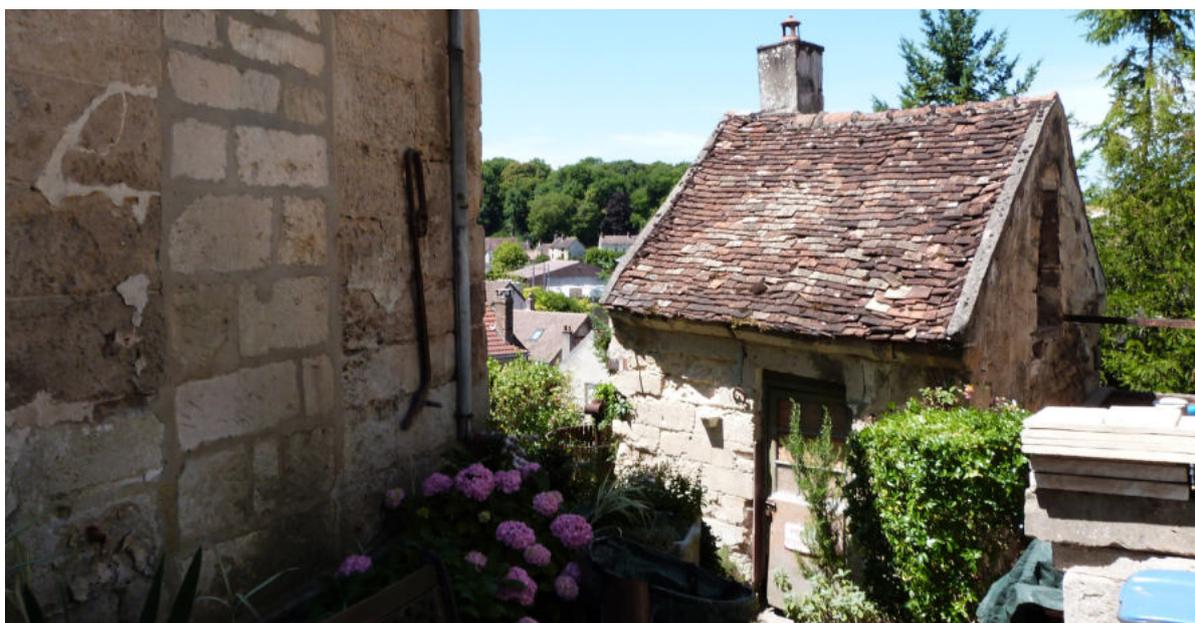
**Évolution 1830-2018** : Un bâtiment existait à l'emplacement de la maison rurale. Les annexes agricoles n'existaient pas.

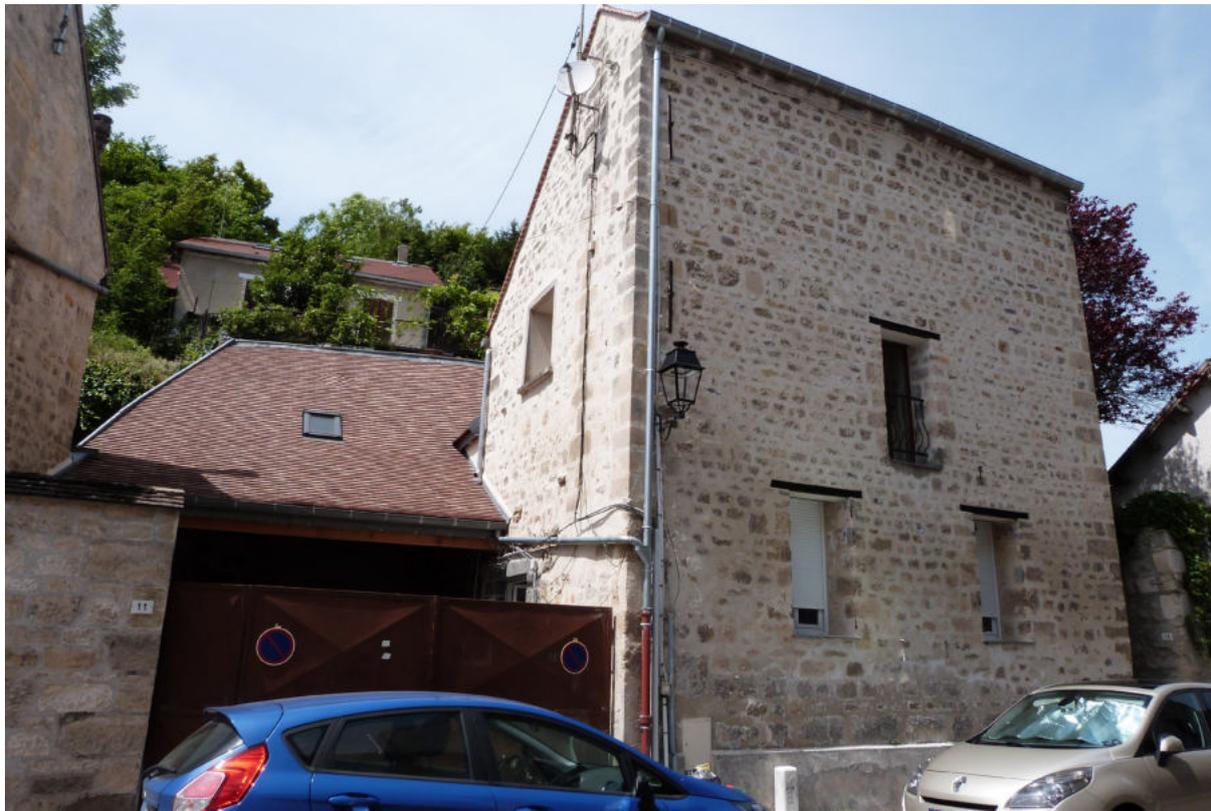
11, rue du Général Leclerc  
Parcelle AD 78  
**Maison rurale**

- Au cœur du bourg historique
- Maison rurale en mur gouttereau sur rue dans un terrain clos
- Plan rectangulaire avec extension latérale qui épouse la maison rurale ; RDC + 1 étage + combles

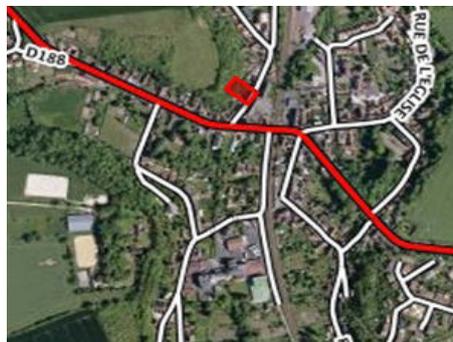
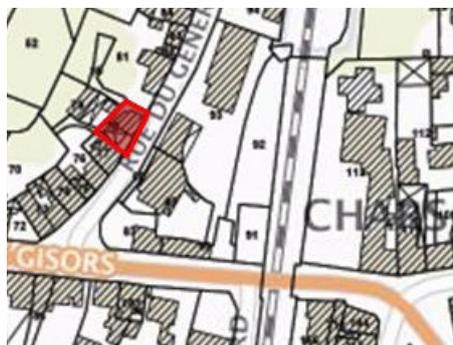
- Mur haut en moellon surmonté d'un chaperon en tuile
- Escalier en pierre à l'arrière de la maison
- Dénaturation : Portail métallique opaque

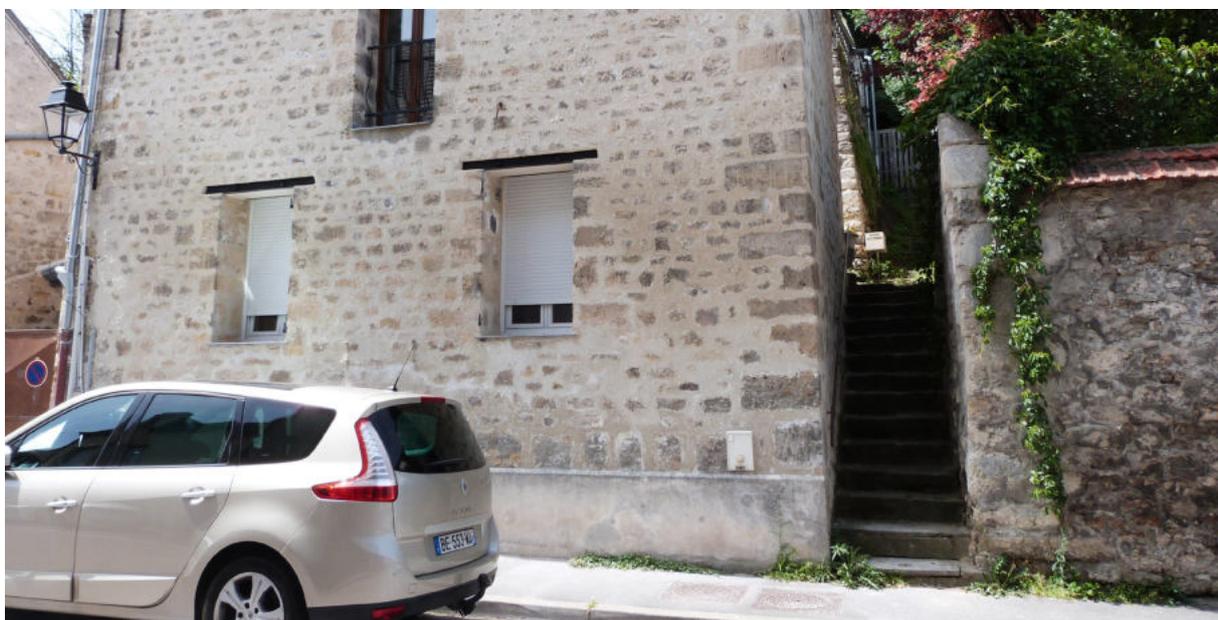
**Évolution 1830-2018** : Cette maison rurale semble avoir remplacé un bâtiment plus important.

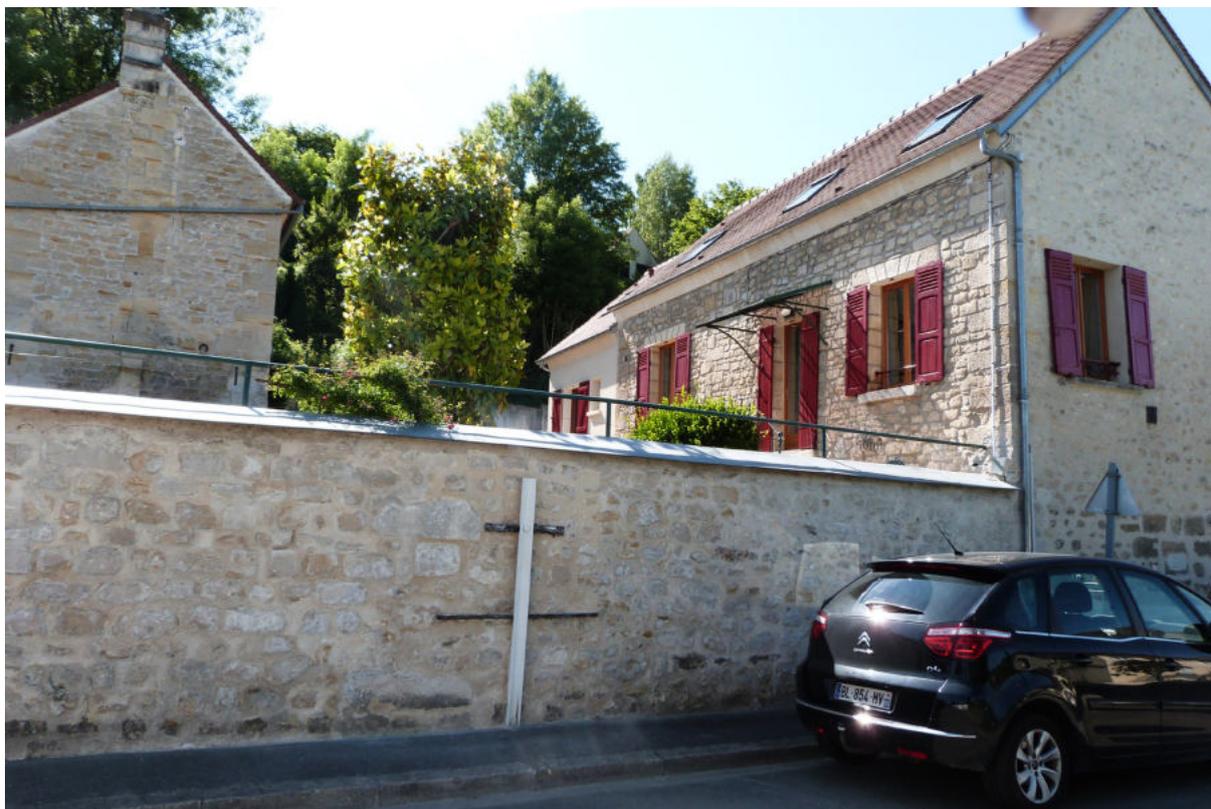
33, rue du Clos de Chars  
Parcelle B 113  
**Maison rurale**

- Au nord du bourg historique, au pied des coteaux boisés
- Ensemble composée d'une maison rurale et de son annexe agricole dans un terrain clos

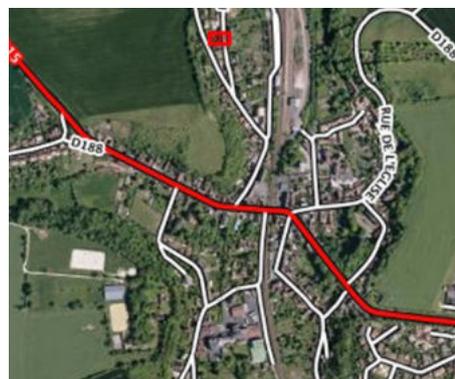
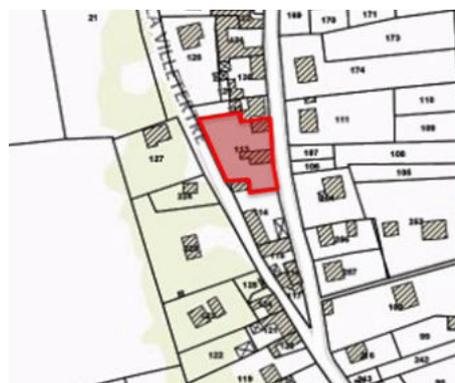
- Mur haut en moellon jointé à la chaux surmonté d'un chaperon maçonné
- Portail en bois surmonté d'une bâtière en tuile plate
- Dénaturation : barre métallique au-dessus du mur ; pilastre soutenant le portail en pierre de taille jointé au ciment

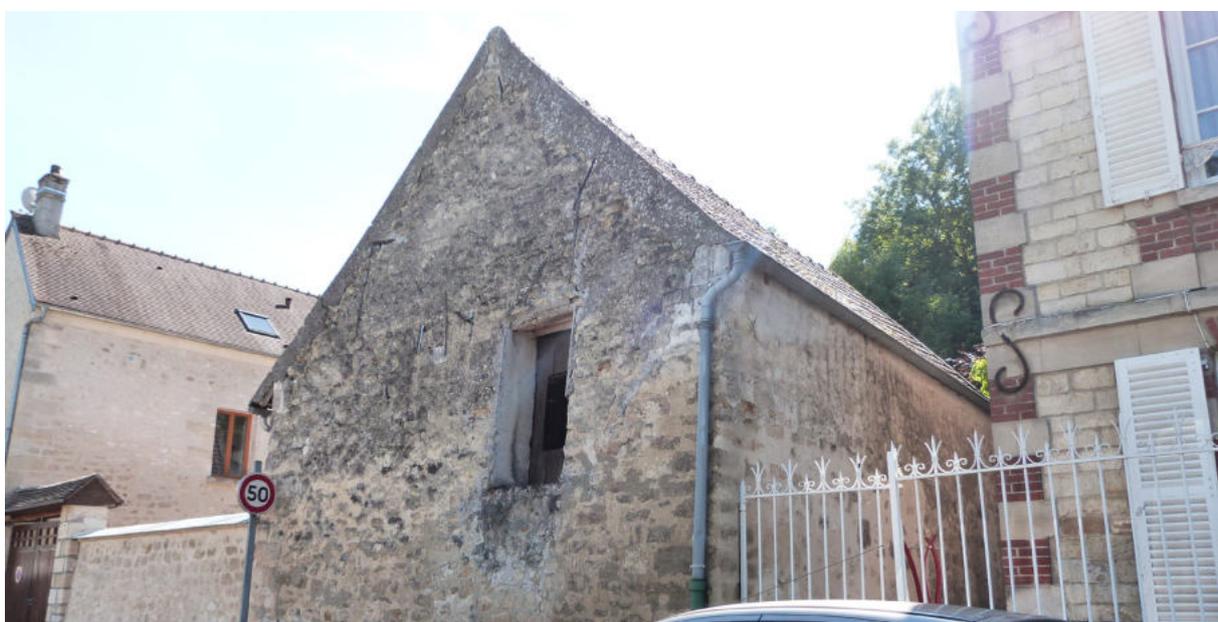
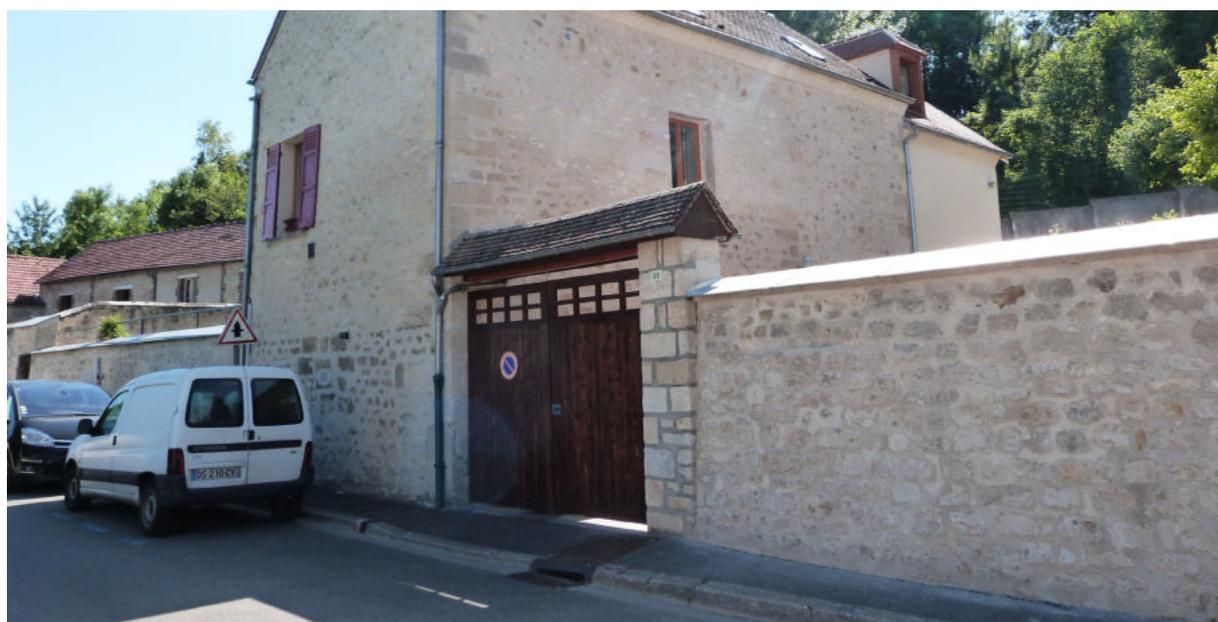
**Évolution 1830-2018 :** Cette maison rurale existait en 1830, elle a fait l'objet d'une extension récente. L'annexe est plus récente.

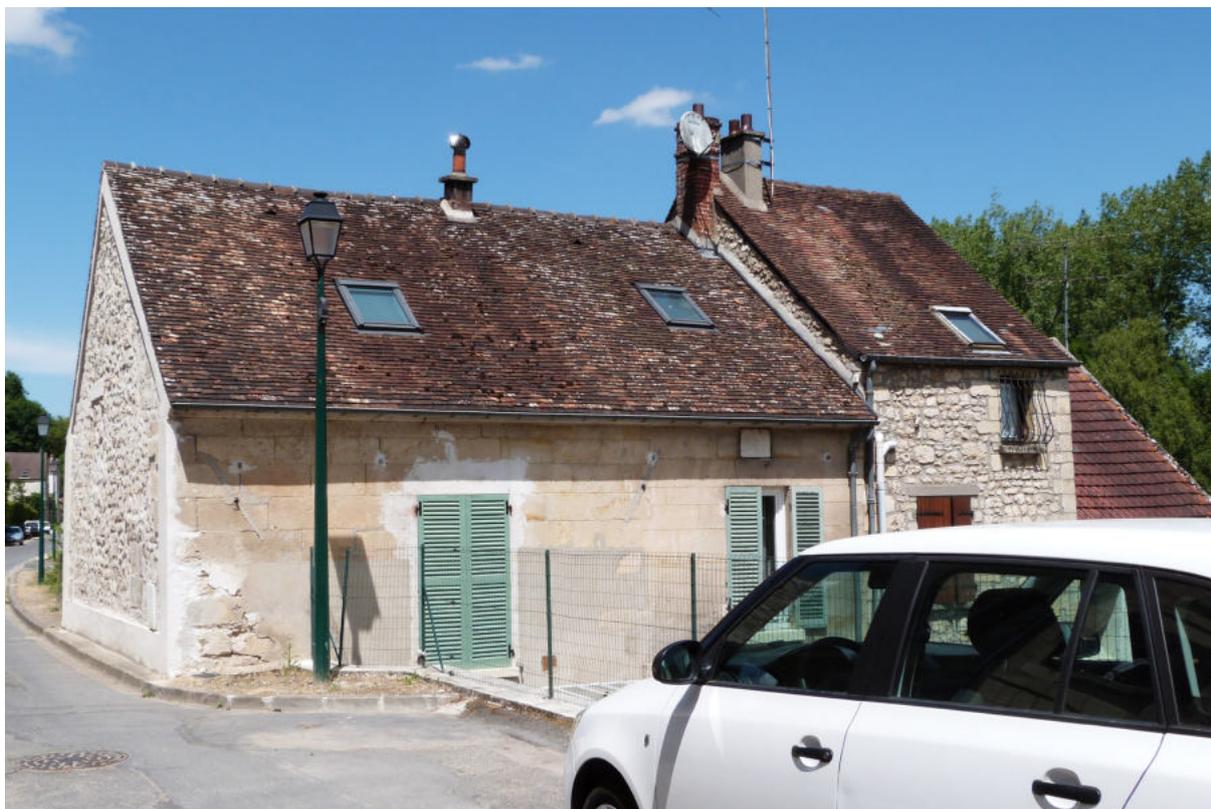
51, rue Dory  
Parcelle AE 222  
**Maison rurale**

- Au sud du bourg historique, en limite de la vallée de la Viosne
- Ensemble composé de deux maisons rurales accolées avec décrochement des toitures

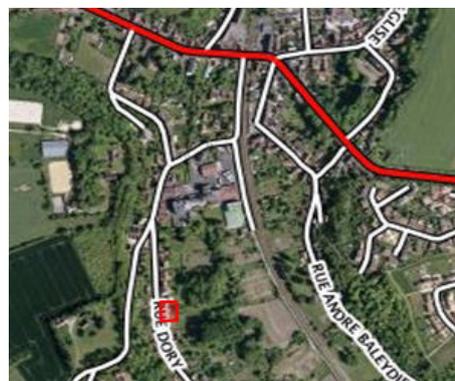
### Maison rurale en pignon sur rue (1)

- Plan rectangulaire ; RDC + 1 étage + comble
- Façade principale en pierre de taille ; façade en pignon en moellon
- Façade arrière et pignon aveugle
- Percements de forme rectangulaire, plus hauts que larges
- Assises en pierre ; pare-vent persiennés en bois
- Toiture à deux pans en tuile plate ; souche de cheminée en brique
- Dénaturation : percements réguliers de la façade principale

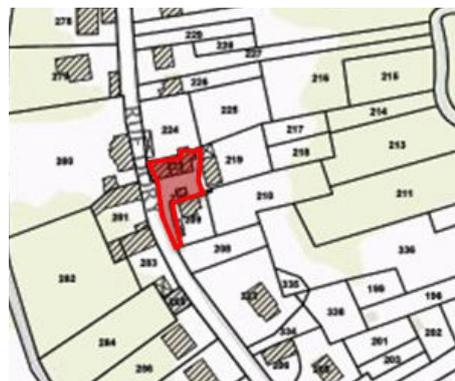
### Maison rurale (2)

- Plan rectangulaire ; RDC + 1 étage + comble
- Façade principale en moellon jointé en creux
- Percements irréguliers
- Façade arrière aveugle
- Assises en pierre et pare-vent persiennés en bois
- Toiture à deux pans en tuile plate
- Dénaturations : façade en moellon jointé en creux au ciment ; garde-corps

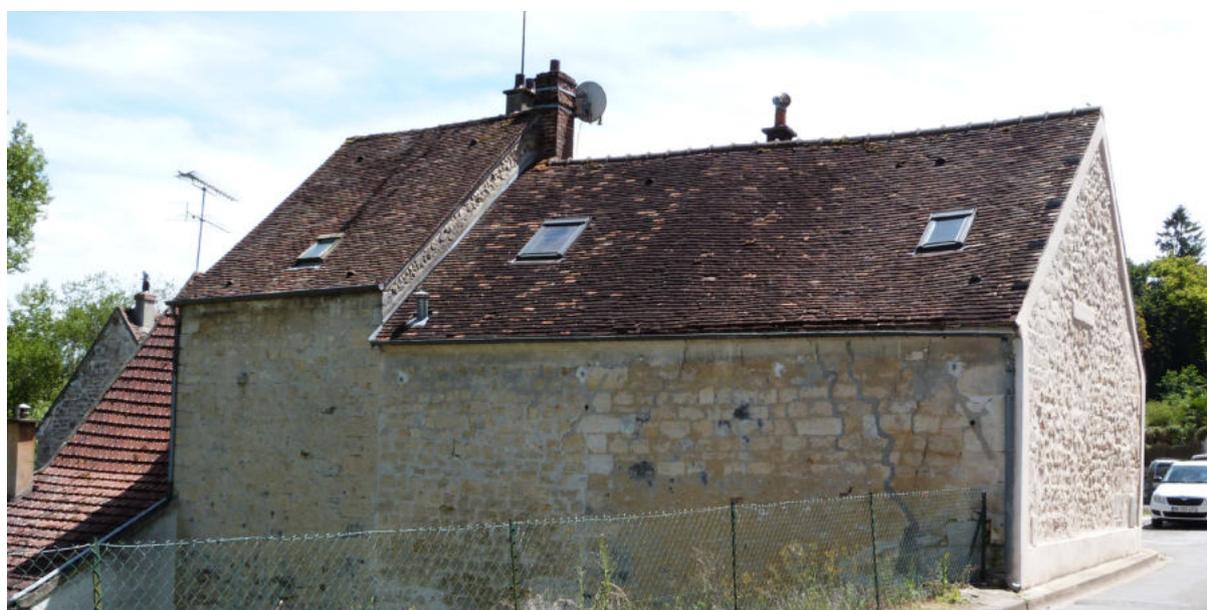
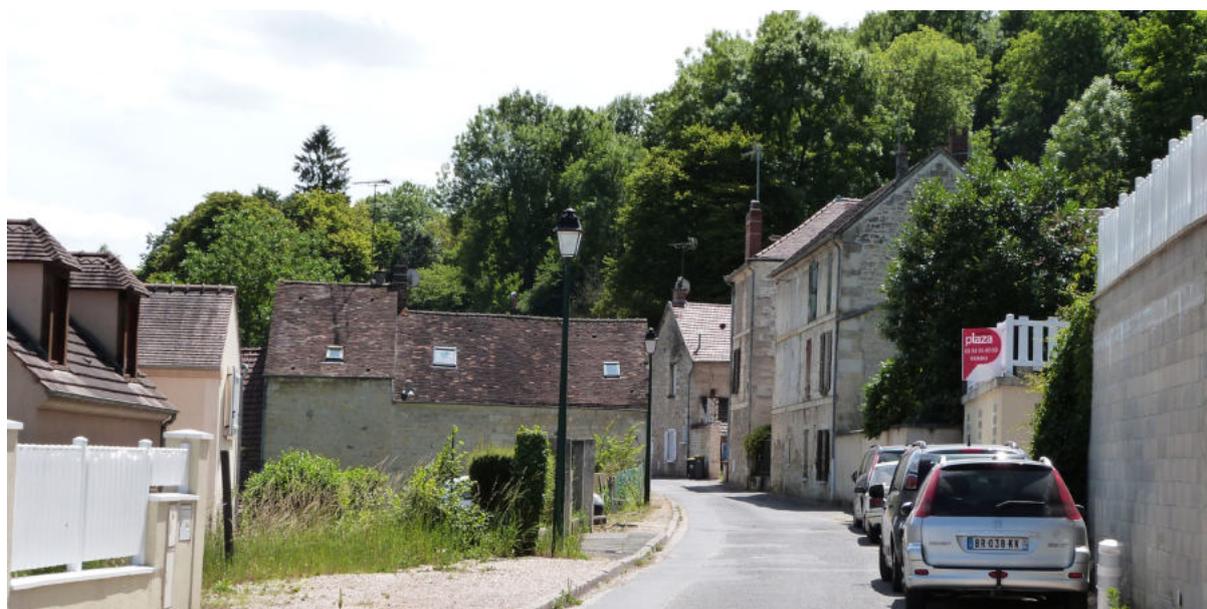
**Évolution 1830-2018** : Les maisons rurales existaient en 1830.
