*Chars*

Plan local d'urbanisme

# Éléments du patrimoine à protéger

PLU approuvé par délibération du Conseil municipal du  
17/02/2020

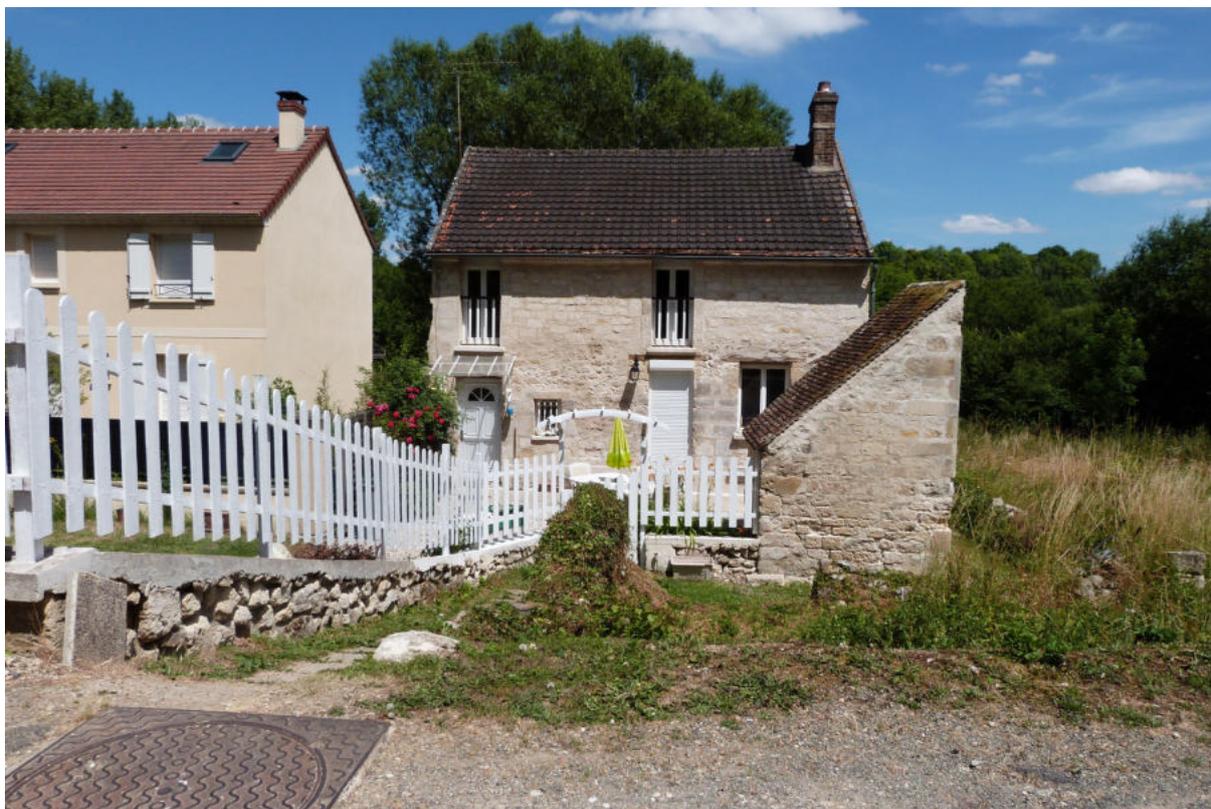
67, rue de Dory  
Parcelles AE 204  
**Maison rurale**

- Au sud de la commune, en limite de la vallée de la Viosne
- Ensemble composé d'une maison rurale et d'une petite annexe implantée en retrait et en contrebas de la voie

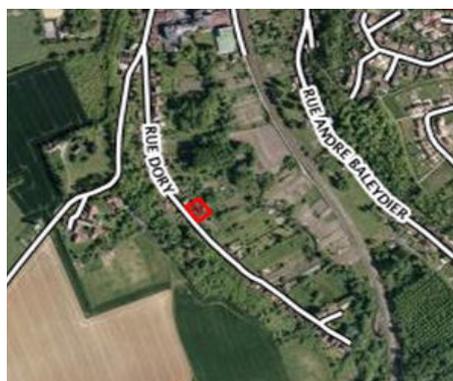
### Maison rurale (1)

- Plan en croix ; RDC + 1 étage + comble
- Façade en moellon beurré à la chaux
- Percements de forme rectangulaire, plus hauts que larges
- Toiture à deux pans en tuile mécanique ; rive de toiture sobre ; souche de cheminée en brique
- Dénaturation : percement du pignon ; percements réguliers en façade principale ; linteaux visibles ; garde-corps ; coffre de volet roulant ; huisseries en PVC ; débord de toiture

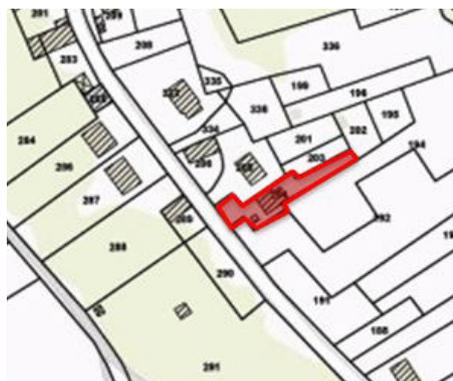
- Plan rectangulaire ; RDC
- Façade en moellon enduite à la chaux
- Absence de percement
- Toiture à un pan en tuile plate

- Dénaturation : muret bas en pierre surmonté d'une clôture en PVC

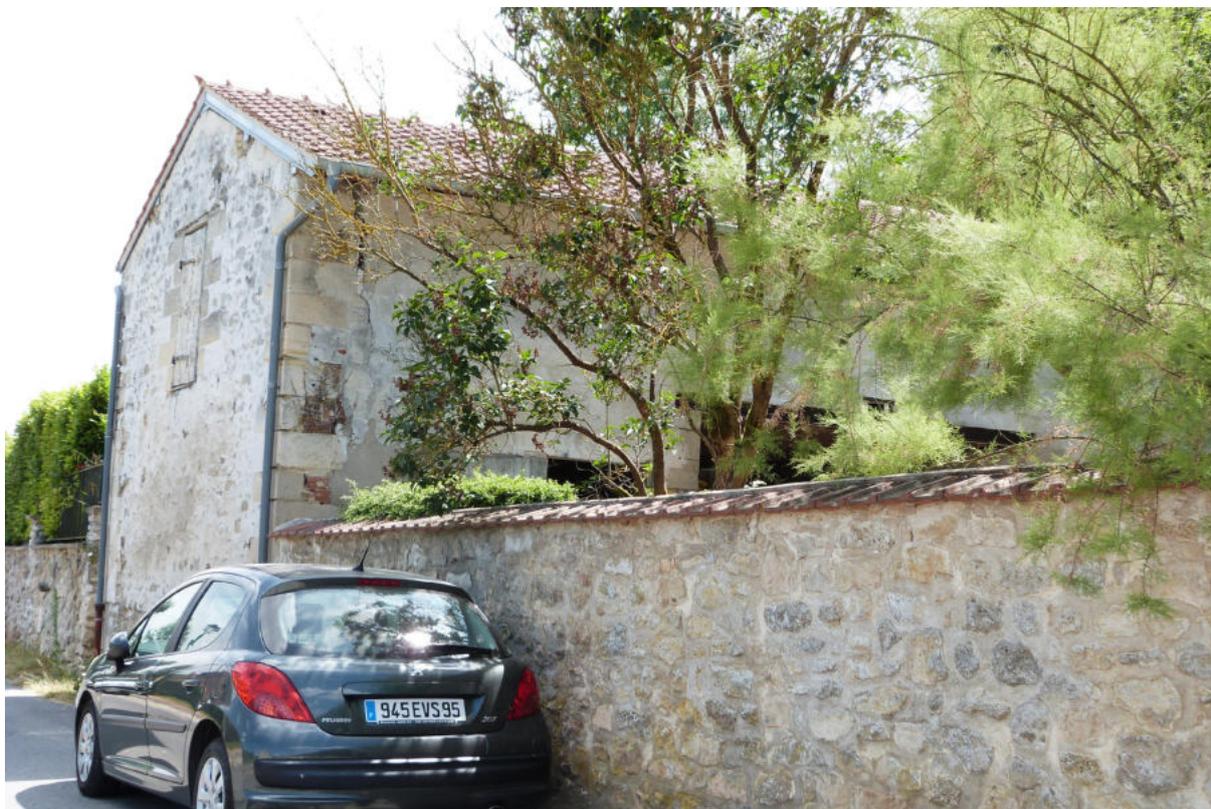
91, rue de Dory  
Parcelles AE 296  
**Maison rurale**

- Au sud de la commune
- Annexe agricole d'une maison rurale en pignon sur rue
- Plan rectangulaire ; RDC + 1 étage + comble

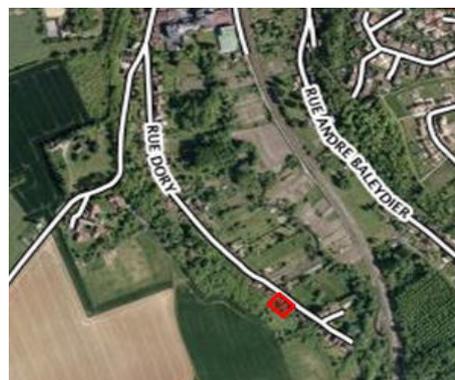
### Façade

- Façade en moellon beurré à la chaux et enduit en ciment
- Chaînages d'angles en pierre de taille
- Percements rares et irréguliers ; larges percements en façade principale
- Linteaux et pare-vent en bois

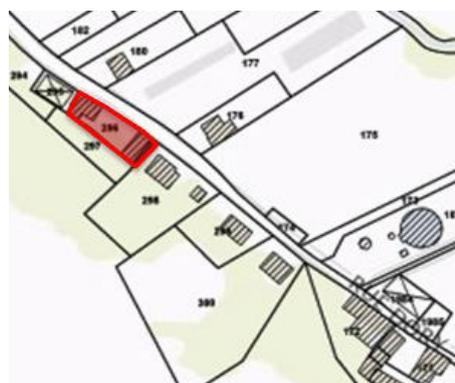
- Toiture à deux pans
- Tuile mécanique
- Dénaturation : rive de toiture métallique

- Mur haut en moellon jointé à la chaux surmonté d'un chaperon en tuile
- Portail et porte piétonne métalliques

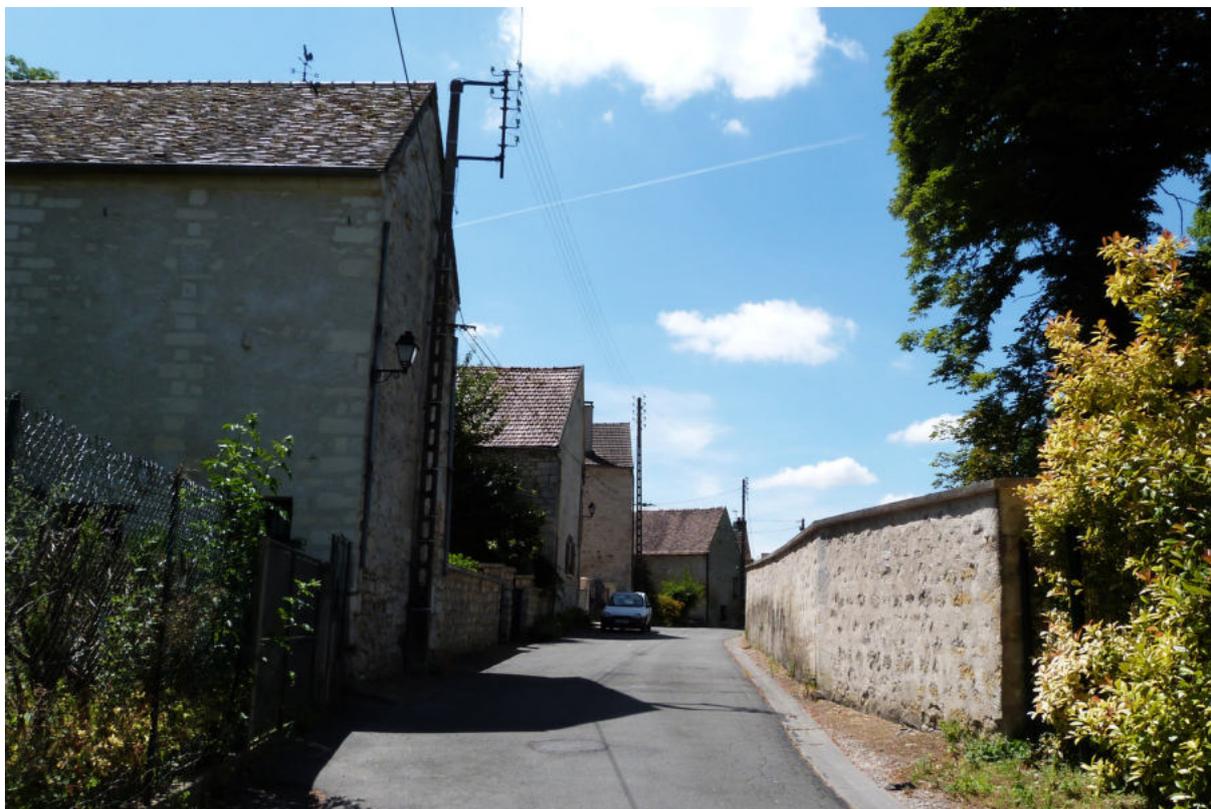
21 à 27, rue de la Gloriette  
Parcelles AC 52, 53, 54, 55 et 201  
**Linéaire de maisons rurales**

- Au sud-est du bourg historique ; au pied de la falaise
- Ensemble composé de cinq maisons rurales en pignon sur rue et accrochées à la roche
- Plans rectangulaires ; RDC + 1 étage + comble

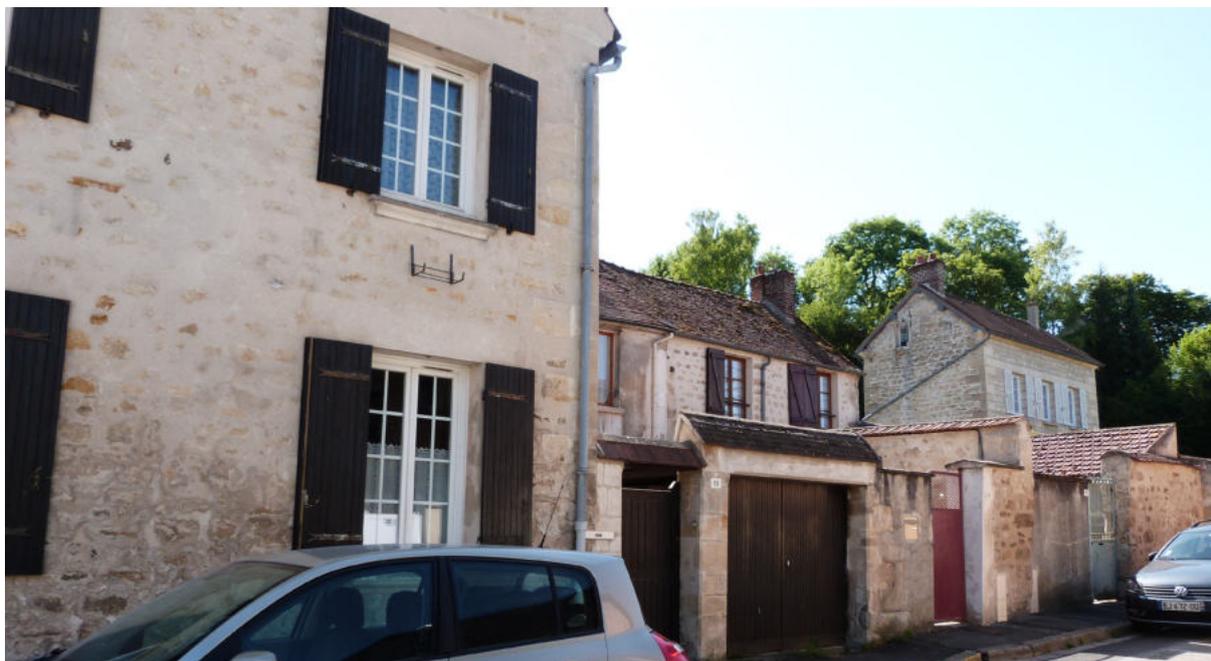
### Linéaire de maisons rurales

- Au nord du bourg historique
- Ensemble composé d'une maison rurale en pignon sur rue et de deux maisons rurales en retrait de la rue avec toiture filante
- Plans rectangulaires ; maison rurale en pignon plus haute que les maisons rurales en retrait

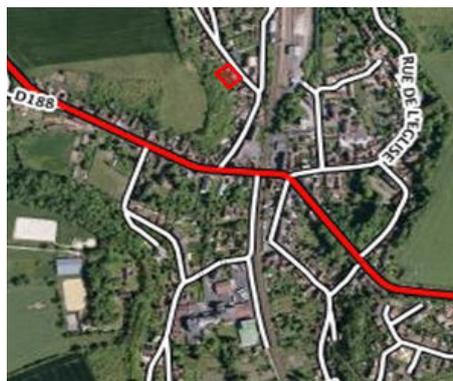
#### Maison rurale en pignon sur rue (1)

- Façades en moellon beurré à la chaux ; percements rares et irréguliers en mur gouttereau, de forme rectangulaire, plus hauts que larges ; assises en pierre et pare-vent en bois
- Toiture à deux pans en tuile plate ; rive de toiture sobre souche de cheminée en brique
- Dénaturation : percements réguliers du pignon, huisseries en PVC

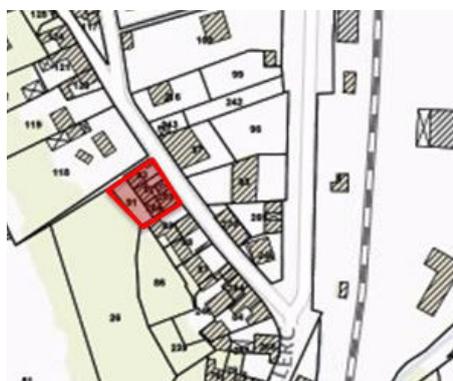
- Façade en moellon beurré à la chaux ; assises en pierre
- Toiture à deux pans en tuile plate
- Dénaturation : garde-corps

- Façade en moellon enduit au ciment ; percements de forme rectangulaire plus hauts que larges
- Toiture à deux pans en tuile plate ; souche de cheminée en brique
- Dénaturation : garde-corps

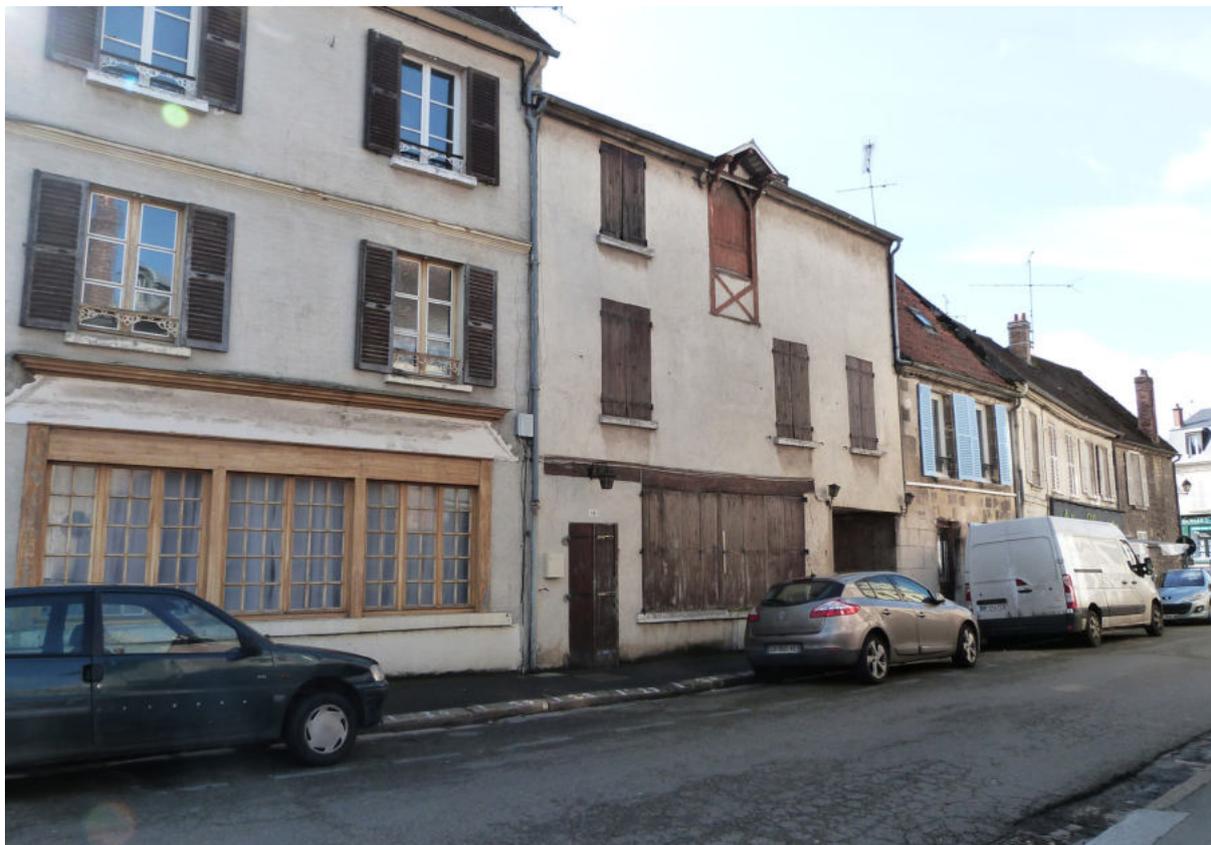
10, rue de l'église  
Parcelle AC 91  
**Maison de bourg**

- Au cœur du bourg historique, dans la rue qui mène à l'église
- Maison de bourg à l'alignement de la voie
- Plan rectangulaire ; RDC + 2 étages + comble

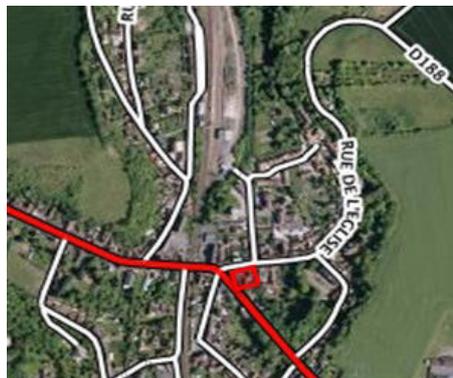
### Façade

- Façade enduite à la chaux
- Ordonnancement régulier des percements ; de forme rectangulaire, plus hauts que larges
- Ancienne vitrine surmonté d'un linteau en bois en rez-de-chaussée
- Assises en pierre ; pare-vents en bois

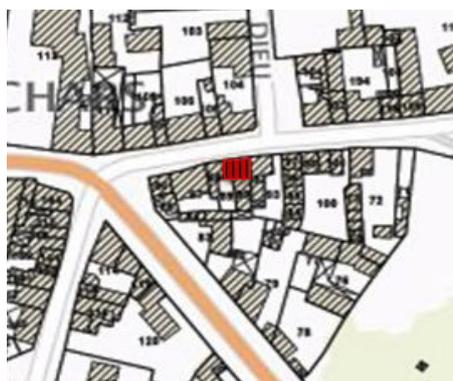
- Toiture deux pans
- Lucarne bâtière engagée dans le mur dont la structure en bois est apparente

- Accès à la cour arrière par un percement ouvert traversant le bâti en rez-de-chaussée

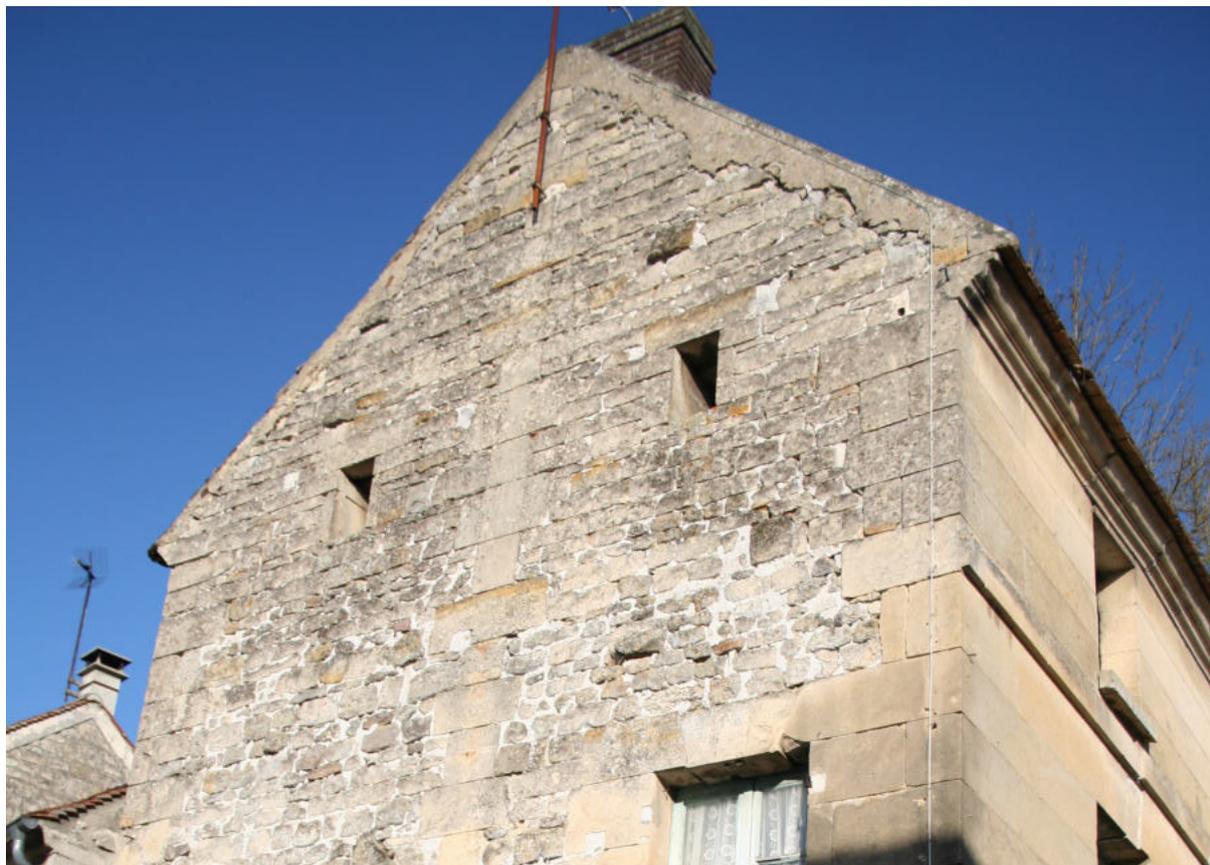
38, rue de l'église  
Parcelle AC 160  
**Maison de bourg**

- Au nord-est du bourg historique
- Maison de bourg en pignon sur rue
- Plan rectangulaire ; RDC + 2 étages + comble

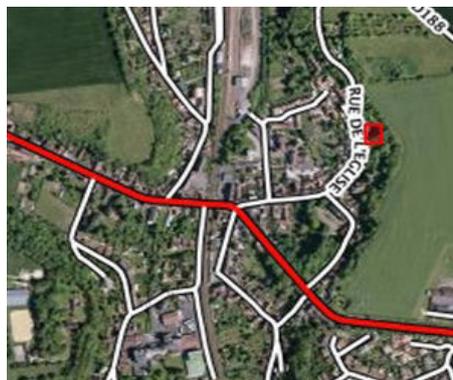
### Façades

- Façade principale en pierre de taille
- Façade en pignon en moellon ; chaîne étrière en pierre de taille
- Corniche et bandeaux maçonnes
- Ordonnancement régulier des percements de dimension décroissante hiérarchisant les étages
- Assises en pierre ;
- Dénaturations : percements du pignon, moellons visibles sur la façade en pignon

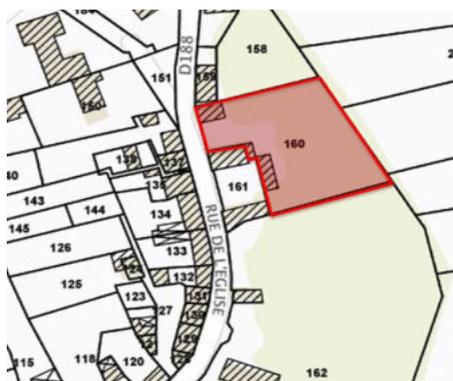
- Toiture à deux pans
- Tuile
- Souche de cheminée en brique

- Mur haut en moellon adossé au bâtiment, en retrait du pignon

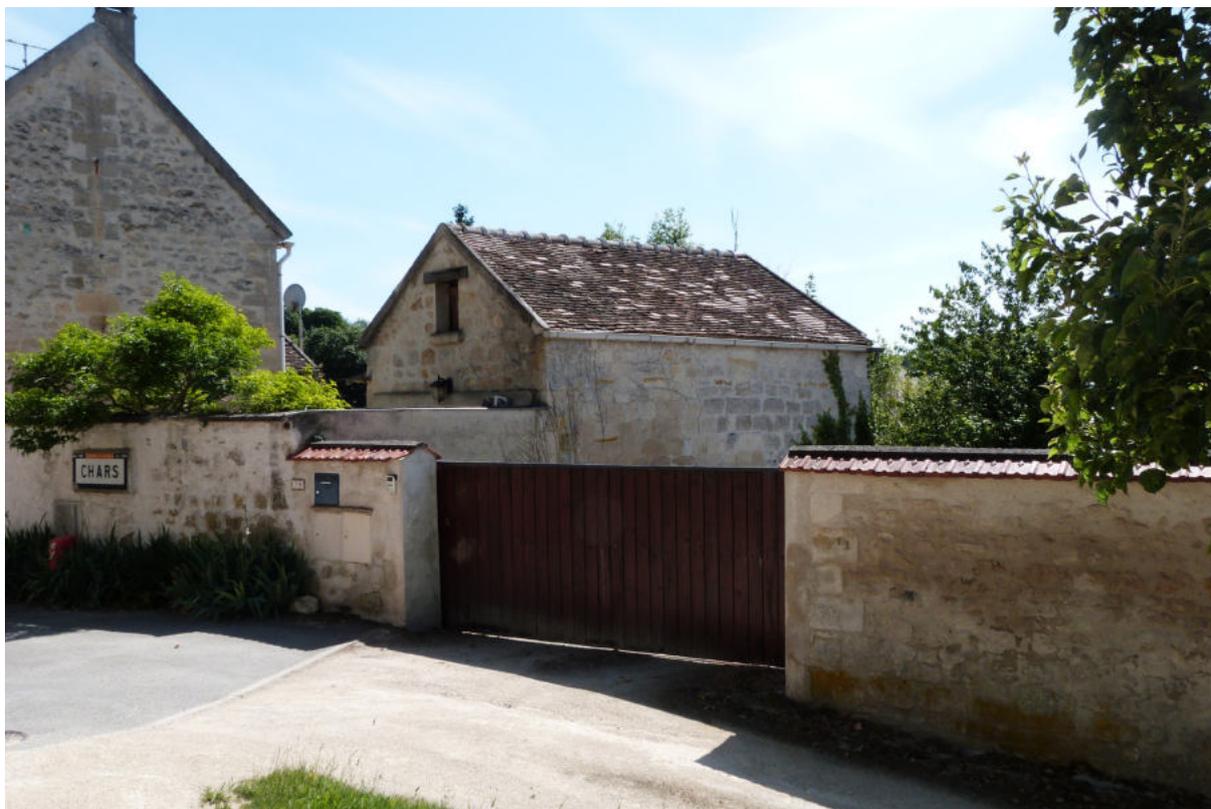
77, rue de l'église  
Parcelles AC 137 et 139  
**Maison de bourg**

- Au nord-est du bourg historique, en haut de la rue de l'église
- Ensemble composé d'une maison de bourg à l'alignement de la rue et d'une annexe en retrait

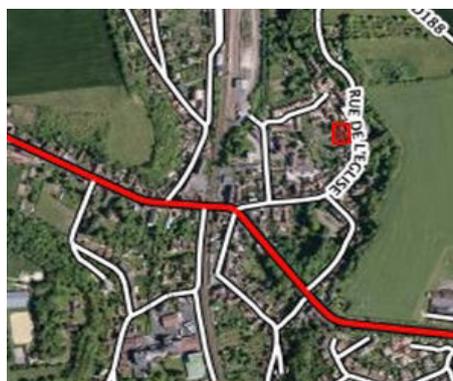
### Maison de bourg (1)

- Maison de bourg composée de deux volumes bâtis
- Plan rectangulaire ; RDC + 1 étage + comble
- Façade principale enduite à la chaux ; bandeau maçonné
- Façade en pignon en moellon beurré à la chaux
- Toiture à deux pans en tuile plate ; rive de toiture maçonnée ; souche de cheminée en brique

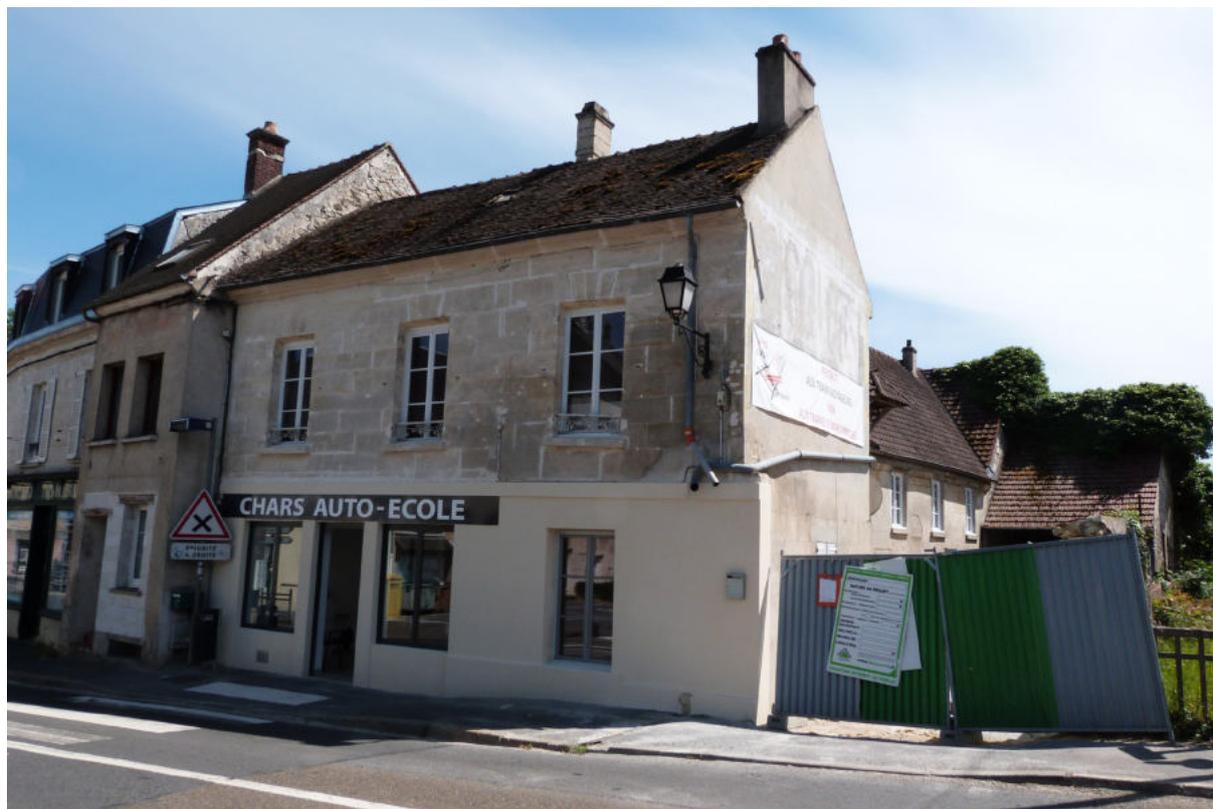
5, rue de Gisors  
Parcelle AD 166  
**Maison de bourg**

- Au cœur du bourg historique, au carrefour de la route départementale et de la voie ferrée
- Ensemble composée d'une maison de bourg à l'alignement de la voie et d'un bâtiment perpendiculaire qui longe la voie ferrée

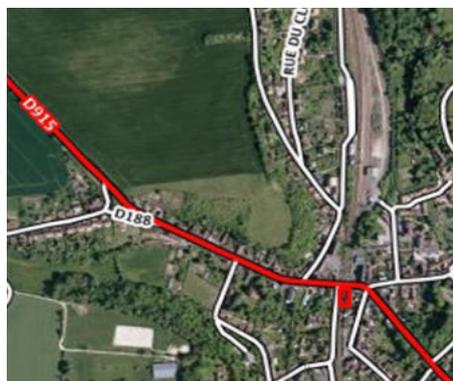
### Maison de bourg (1)

- Plan rectangulaire ; RDC + 1 étage + comble
- Façade principale en pierre de taille, enduite à la chaux dans sa partie inférieure (rez-de-chaussée)
- Pignon enduit au plâtre
- Bandeau plat ; corniche
- Ordonnancement régulier des percements, de forme rectangulaire, plus hauts que larges
- Assises en pierre, garde-corps en fer forgés
- Toiture à deux pans en tuile plate
- Dénaturations : huisseries en PVC

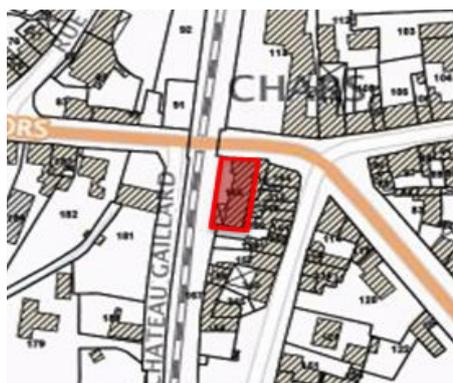
### Bâtiment perpendiculaire (2)

- Plan rectangulaire ; RDC + 1 étage + comble
- Façade en pierre de taille
- Toiture à deux pans en tuile mécanique
- Lucarne à capucine engagée dans le mur
- Poulie

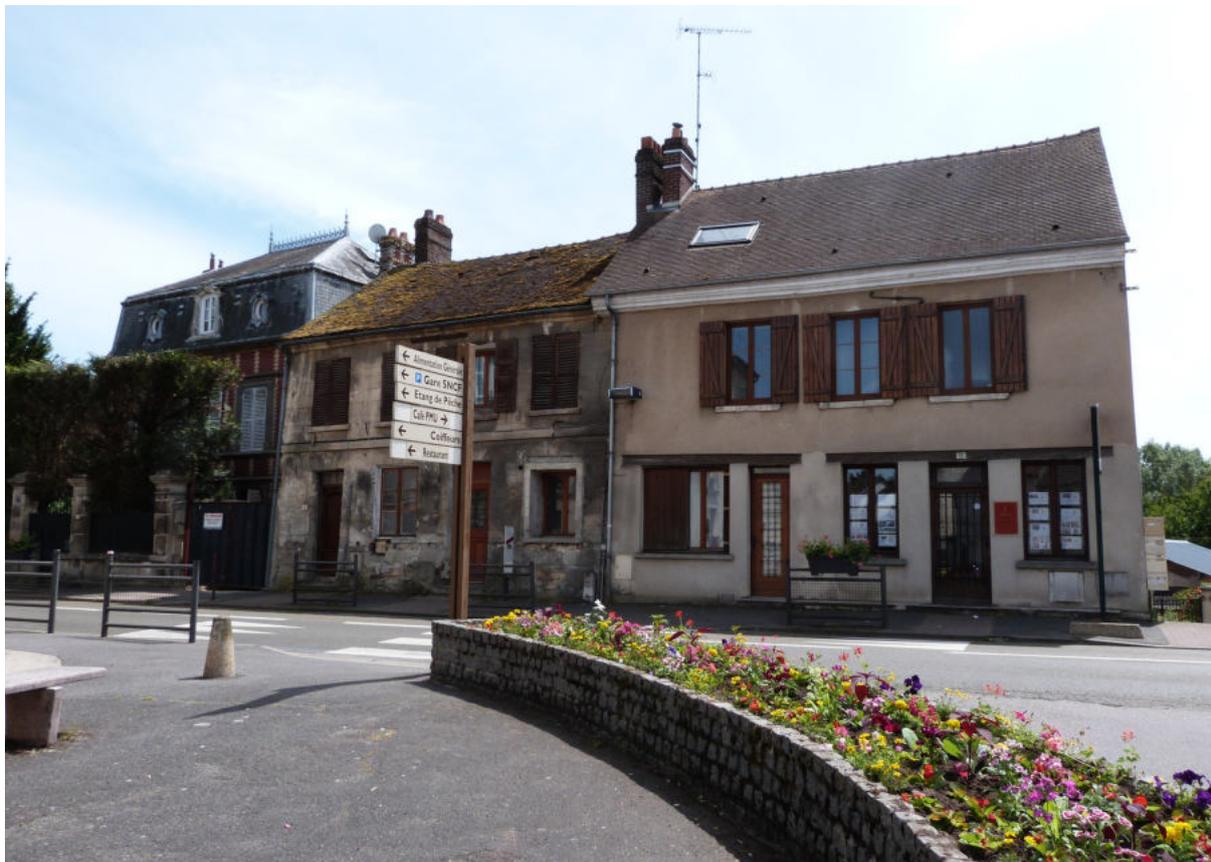
9 et 11, rue de Gisors  
Parcelles AB 183 et 184  
**Maisons de bourg**

- Au cœur du bourg historique
- Ensemble composé de deux maisons de bourg à l'alignement de la rue
- Plans rectangulaires ; RDC + 1 étage + comble

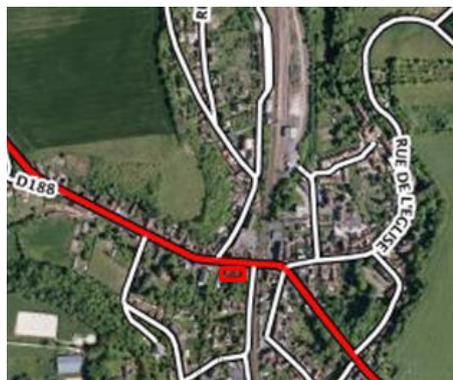
### Maison à l'ouest

- Façade enduite en plâtre (mauvais état)
- Corniche ; bandeau plat
- Ordonnancement régulier des percements
- Assises en pierre ; pare-vent persiennés en bois
- Toiture à deux pans en tuile plate
- Deux souches de cheminée en brique

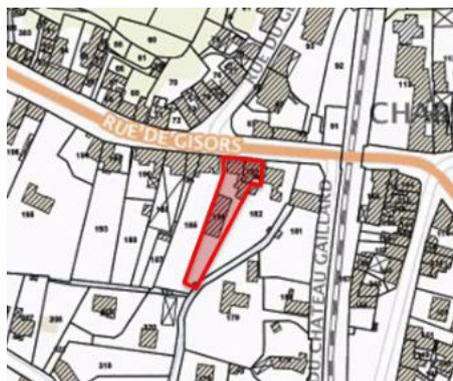
### Maison à l'est

- Façade enduite
- Percements réguliers
- Assises en pierre
- Toiture à deux pans en tuile plate
- Souche de cheminée en brique
- Dénaturation : linteaux en bois visibles ; volets en écharpe

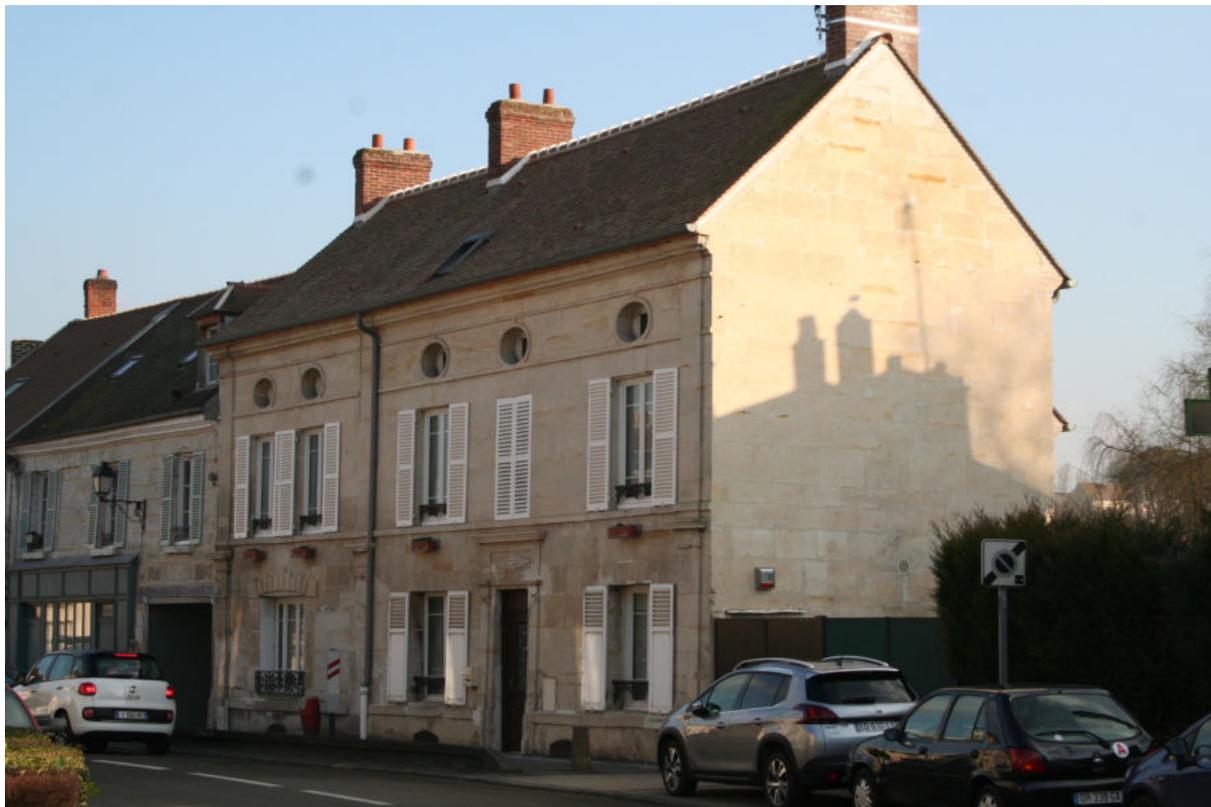
19, rue de Gisors  
Parcelle AD 190  
**Maison de bourg**

- Au cœur du bourg historique
- Maison de bourg à l'alignement de la rue
- Plan rectangulaire ; RDC + 1 étage + comble à surcroît

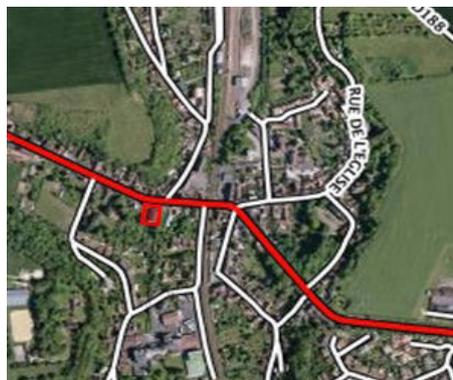
### Façades

- Façade en pierre de taille
- Corniche et bandeaux maçonnés
- Ordonnement régulier des percements ; de forme rectangulaire, plus hauts que larges ; œils-de-bœuf dans l'axe des travées
- Pare-vent persiennés en bois, garde-corps en fer forgé

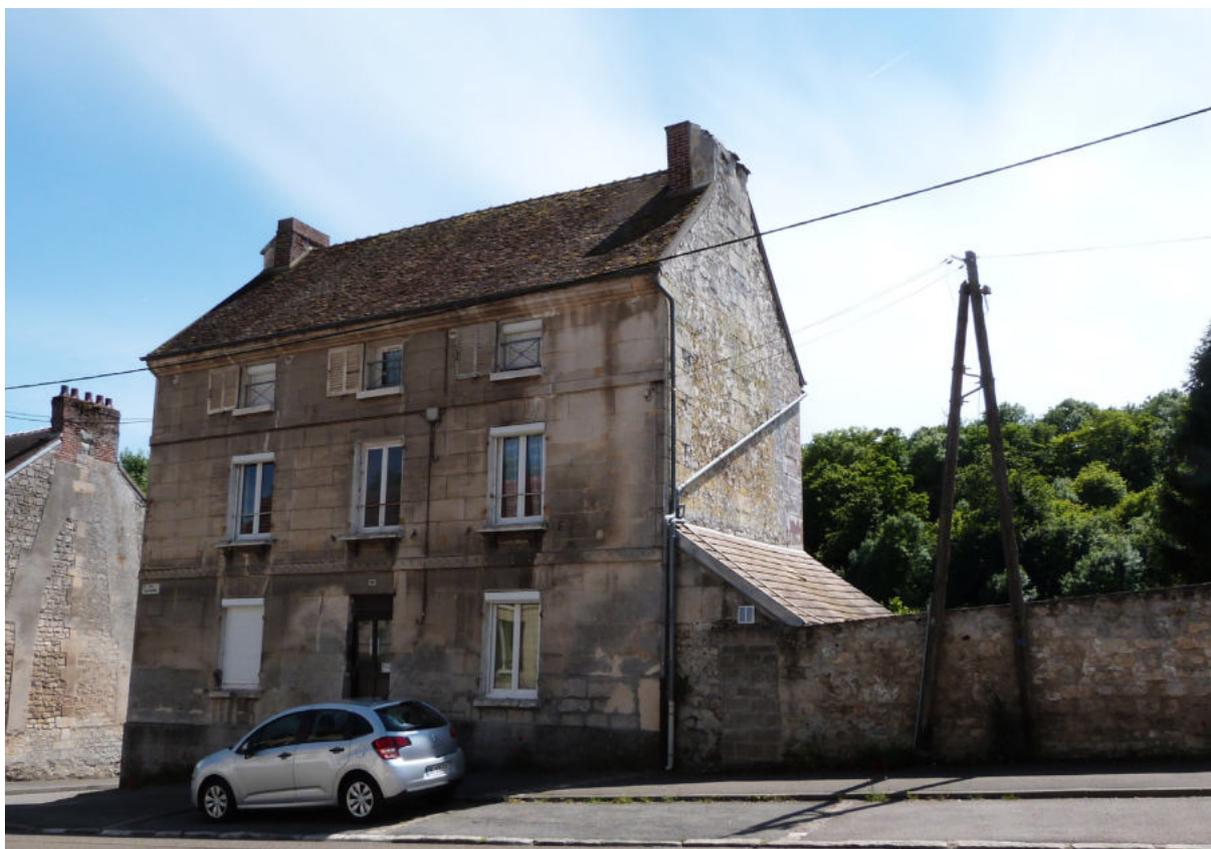
35, rue de Gisors  
Parcelle AD 242  
**Maison de bourg**

- Au cœur du bourg historique, à l'angle de deux rues
- Maison de bourg à l'alignement de la voie avec extension latérale
- Plan rectangulaire ; RDC + 2 étages + comble, avec un rez-de-chaussée plus élevé que le rez-de-jardin

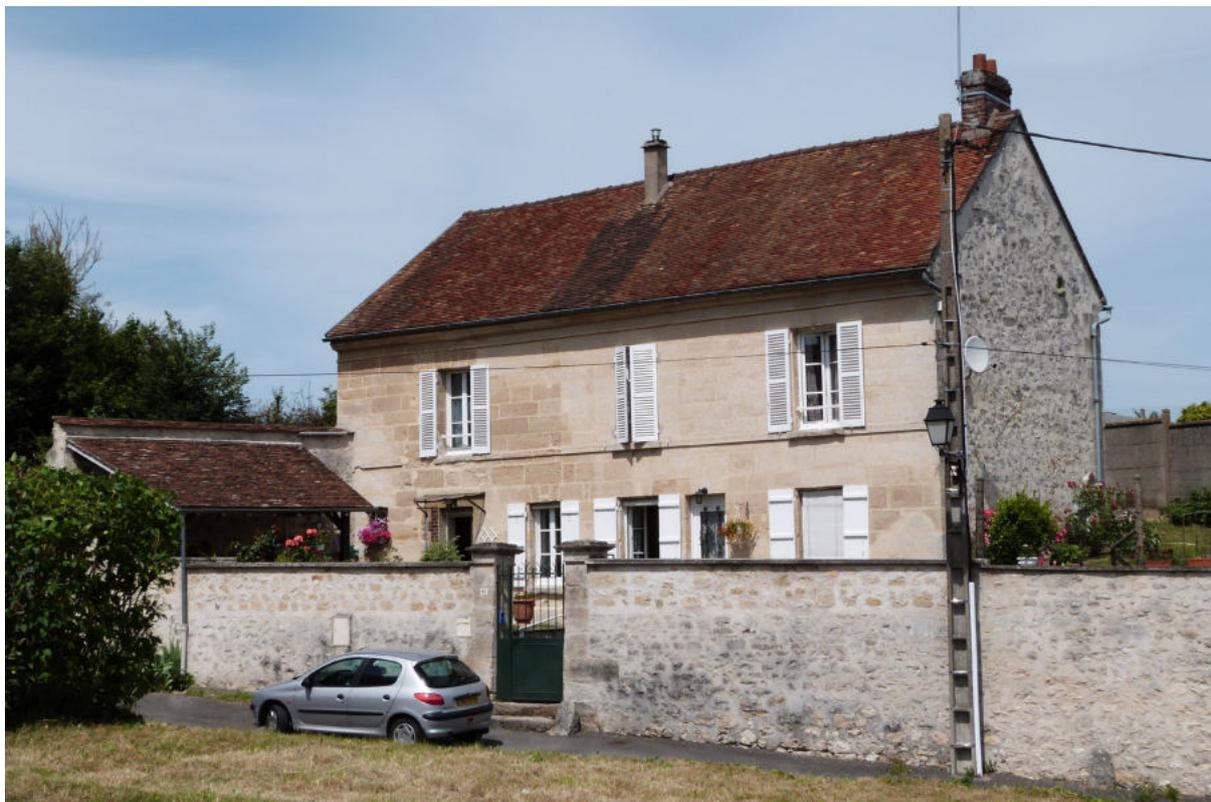
### Maison de bourg

- À l'ouest du bourg historique, en limite de la partie urbanisée
- Maison de bourg en retrait de la voie
- Plan rectangulaire ; RDC + 1 étage + comble

- Façade principale en pierre de taille
- Pignon en moellon beurré à la chaux
- Corniche et bandeaux maçonnés
- Ordonnancement régulier des percements
- Percements de forme rectangulaire, plus hauts que larges
- Fenêtres à six carreaux
- Assises maçonnés, pare-vent persiennés en bois à l'étage

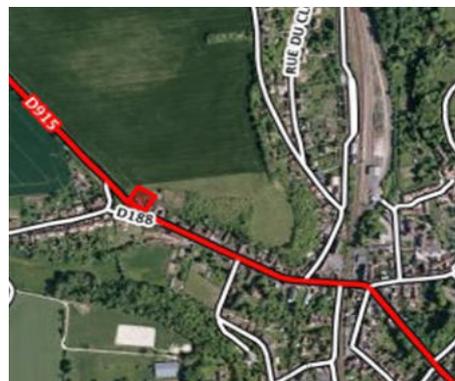
- Toiture à deux pans
- Tuile plate
- Souche de cheminée en brique dans l'axe du pignon

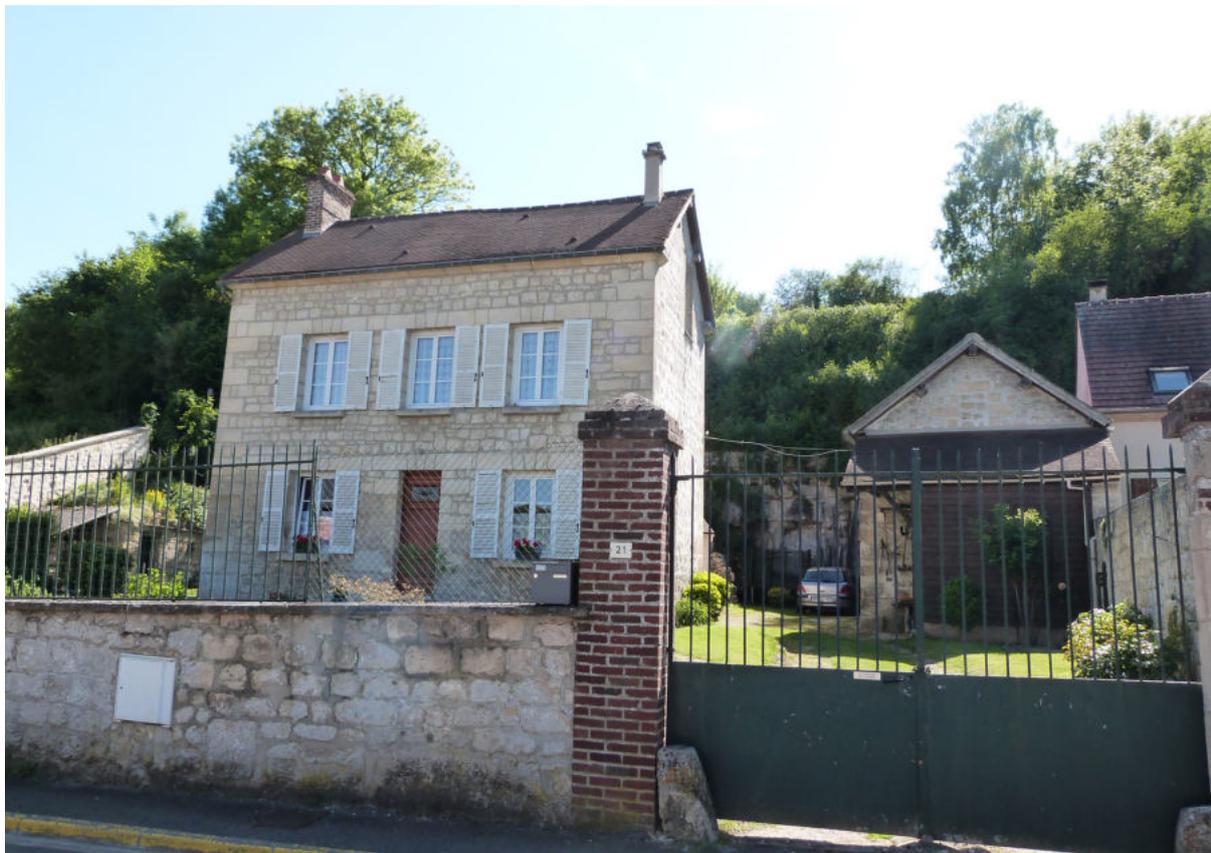
21, rue du Clos de Chars  
Parcelle AB 118  
**Maison de bourg**

- Au nord bourg historique, au pied des coteaux boisés
- Maison de bourg en retrait de la rue, sur un terrain en forte pente
- Plan rectangulaire ; RDC + 1 étage + comble

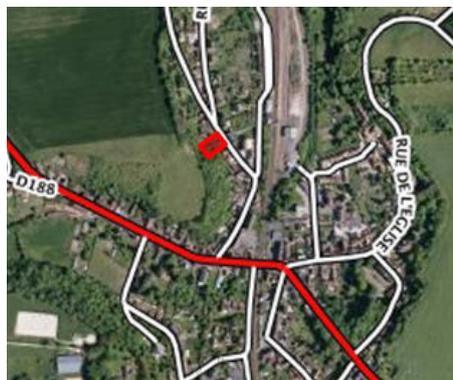
- Façade principale en moellon jointés en creux
- Pignon en moellon beurré à la chaux
- Bandeaux et chaînages d'angles en pierre de taille
- Ordonnancement symétrique des percements en trois travées
- Assises en pierre ; pare-vent persiennés en bois
- Dénaturation : percement du pignon

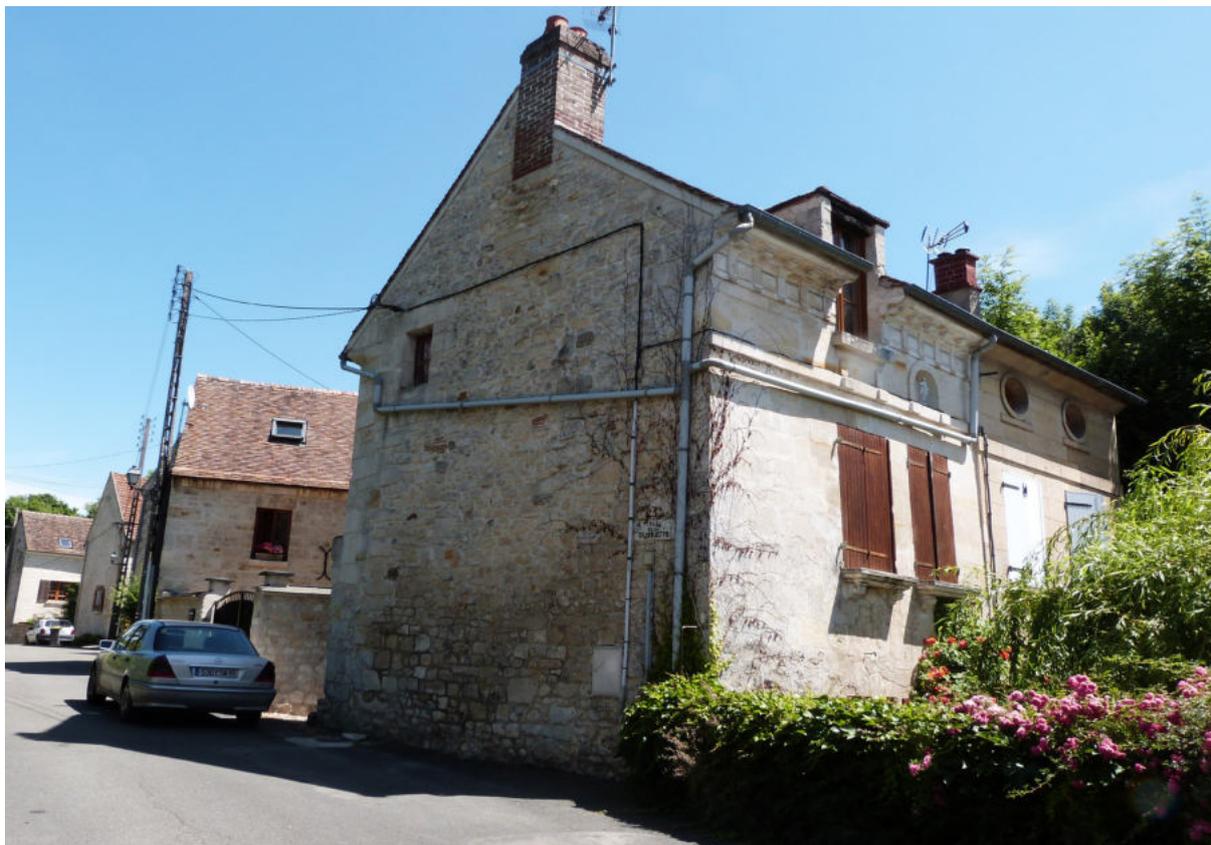
29 bis et 31, rue de la Gloriette  
Parcelles AC 51 et 52  
**Maisons de bourg**

- Au sud-est du bourg historique
- Ensemble composé de deux maisons de bourg
- Plans rectangulaires ; RDC surélevé + comble

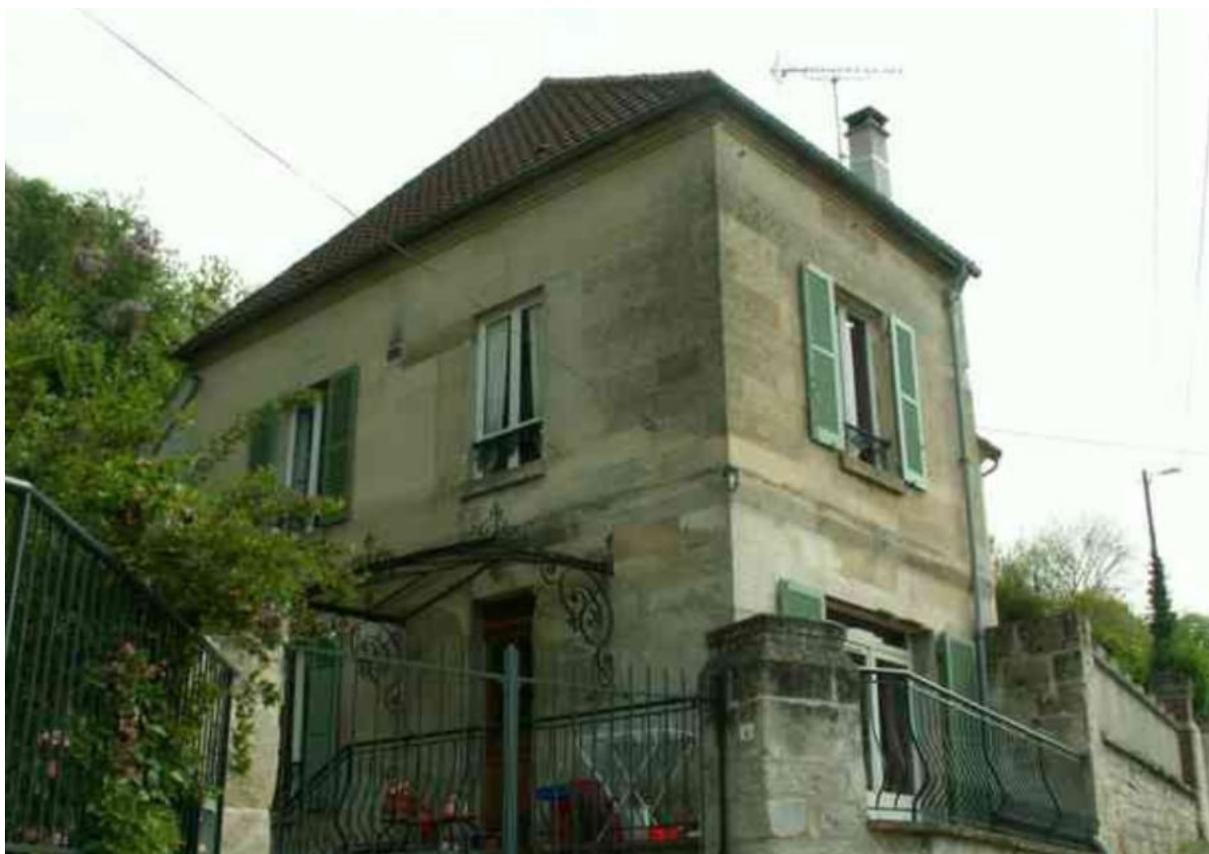
6, sente de la Maladrie  
Parcelle AH 24  
**Maison de bourg**

- À l'entrée sud du bourg historique, perpendiculaire à la falaise
- Maison de bourg légèrement en retrait de la voie dont le pignon est orienté vers la rue
- Plan rectangulaire ; RDC surélevé + 1 étage + comble

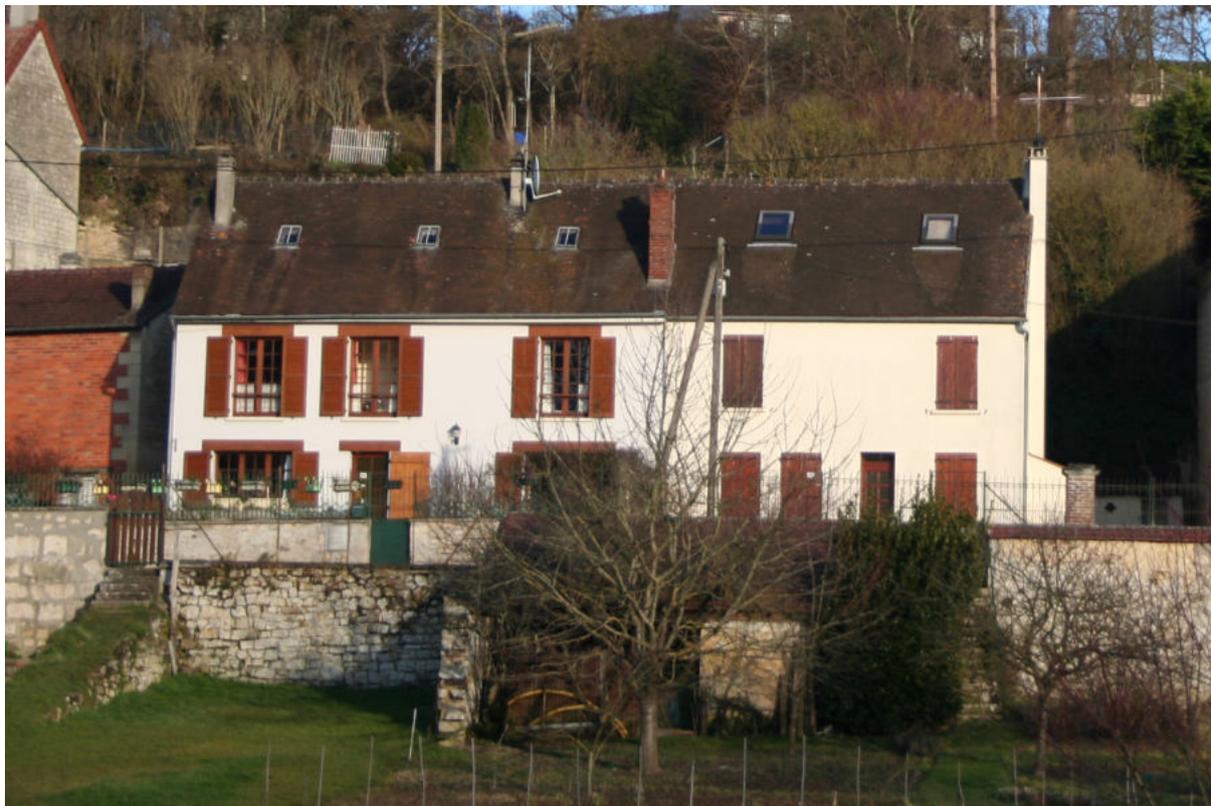
- À l'entrée sud du bourg historique, au pied de la falaise
- Ensemble composé de deux maisons de bourg en retrait de la rue, avec toitures filantes
- Plans rectangulaires ; RDC + 1 étage + comble

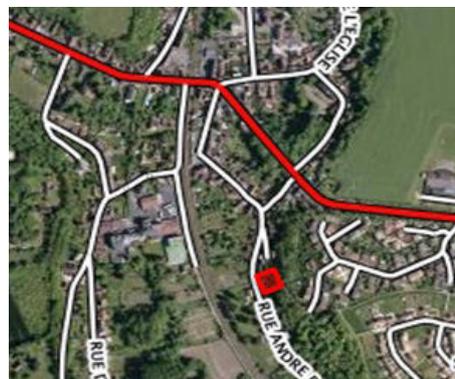
### Maison au nord (1)

- Façade enduite
- Ordonnancement régulier des percements,
- Assises en pierre ; pare-vent persiennés en bois ; garde-corps en bois
- Toiture à deux pans en ardoise ; souche de cheminée en brique
- Dénaturations : enduit banc vif ; percements plus larges que hauts en rez-de-chaussée ; linteaux visibles ; huisseries à petits carreaux

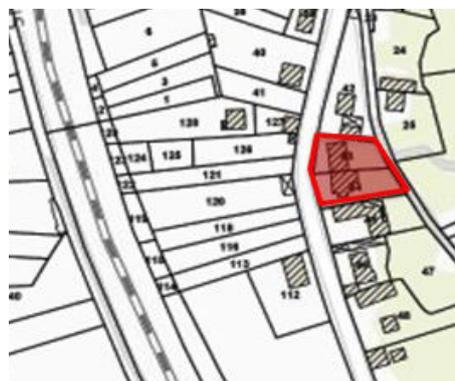
### Maison au sud (2)

- Façade enduite
- Ordonnancement régulier des percements, de forme rectangulaire, plus hauts que larges
- Assises en pierre ; pare-vent en bois ;
- Toiture à deux pans en ardoise ; souche de cheminée en brique

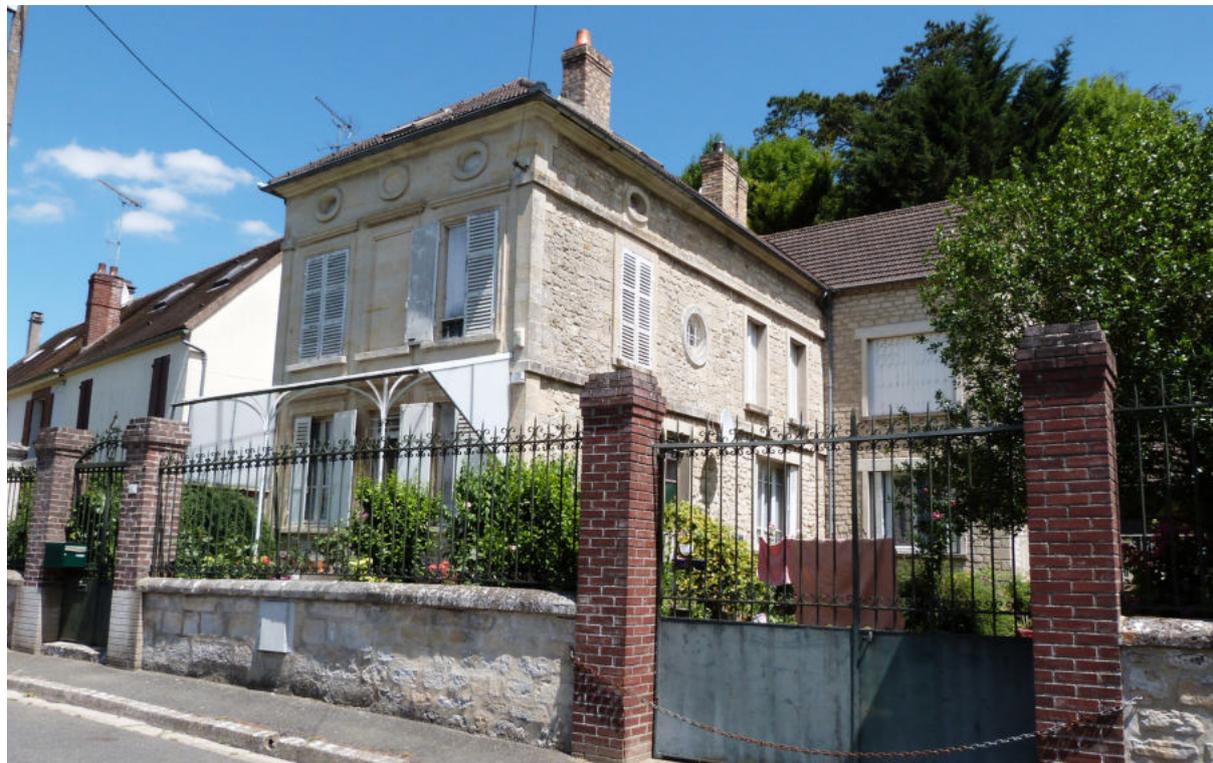
- À l'entrée sud du bourg historique, au pied de la falaise
- Maison de bourg en retrait de la rue
- Plan en L ; RDC surélevé + 1 étage + comble à surcroît
