*Chars*

Plan local d'urbanisme

# Éléments du patrimoine à protéger

PLU approuvé par délibération du Conseil municipal du  
17/02/2020

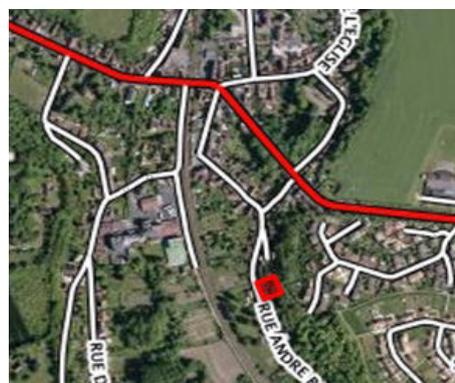
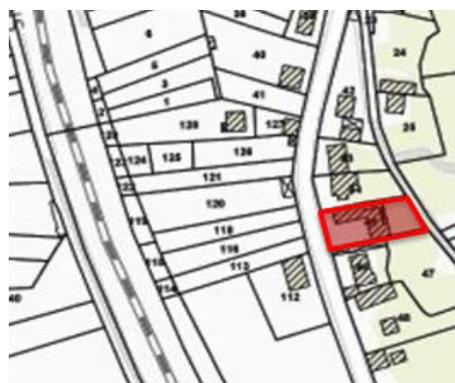
- Mur bahut en moellon jointé en creux à la chaux surmonté d'une grille en fer forgé
- Portail et portillon métalliques encadrés de pilastres en brique

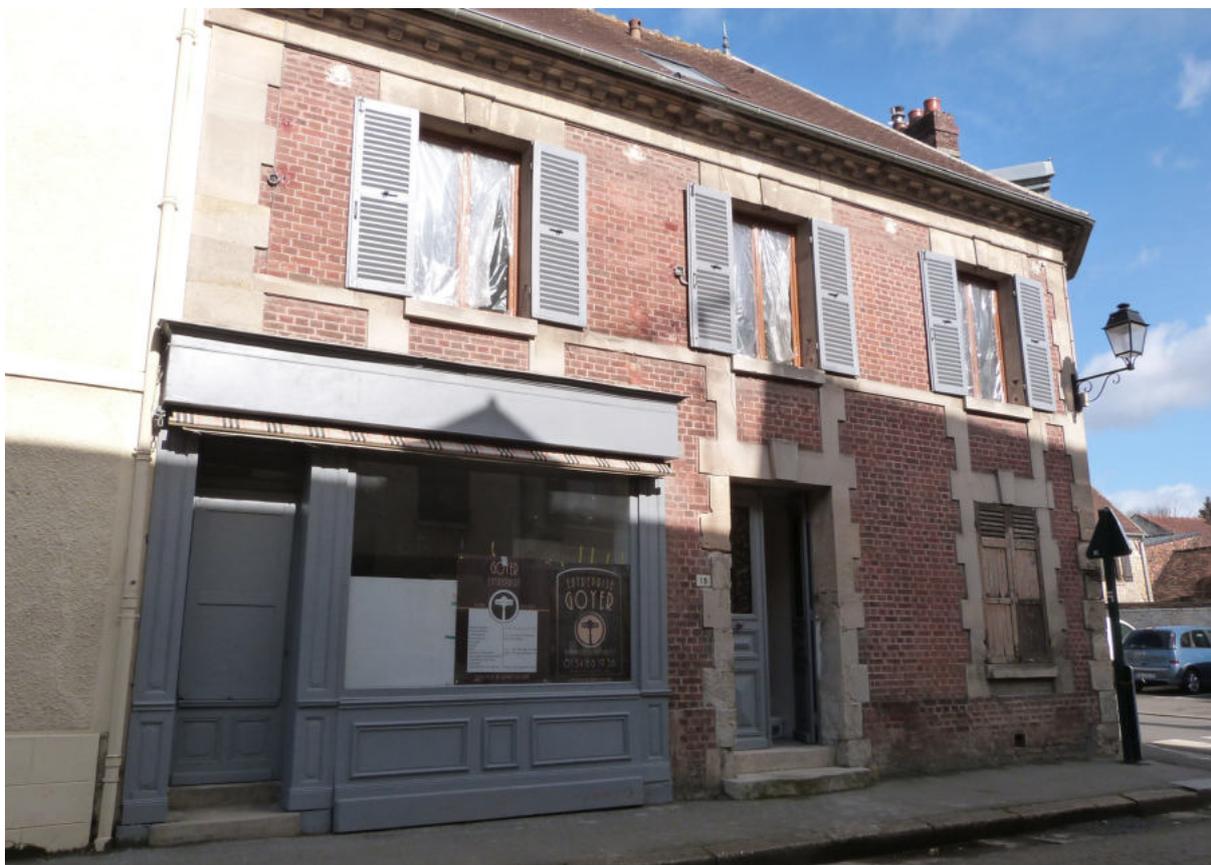
### Maison de bourg avec boutique et annexe agricole

- Au cœur du bourg historique, en angle
- Ensemble composé d'une maison de bourg avec boutique à l'angle de deux rues et d'une annexe agricole à l'alignement de la voie

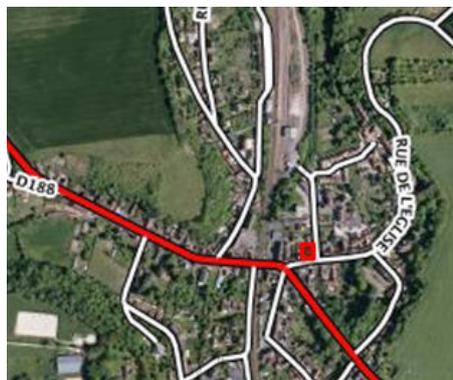
#### Maison de bourg avec boutique (1)

- Plan rectangulaire ; RDC + 1 étage + comble
- Façade principale en brique
- Façades secondaires enduites
- Corniche ; chaînage d'angles, bandeaux et encadrements de baie en pierre de taille
- Ordonnancement régulier des percements ; pare-vent persiennés en bois
- Devanture en bois
- Toiture à trois pans en ardoise ; lucarne rampante à fronton ; souche de cheminée rectangulaire en brique décorée

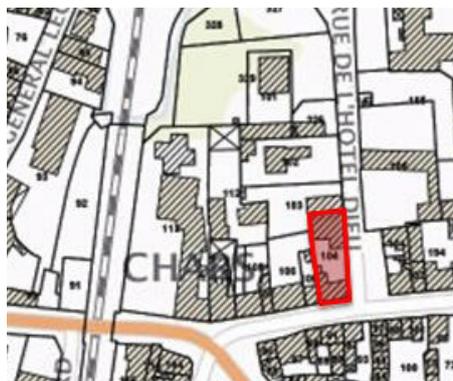
#### Annexe agricole (2)

- Façade en moellon beurré à la chaux
- Percements rares et irréguliers
- Toiture à deux pans en tuile plate ; lucarne bâtière et lucarne à capucine engagée dans le mur

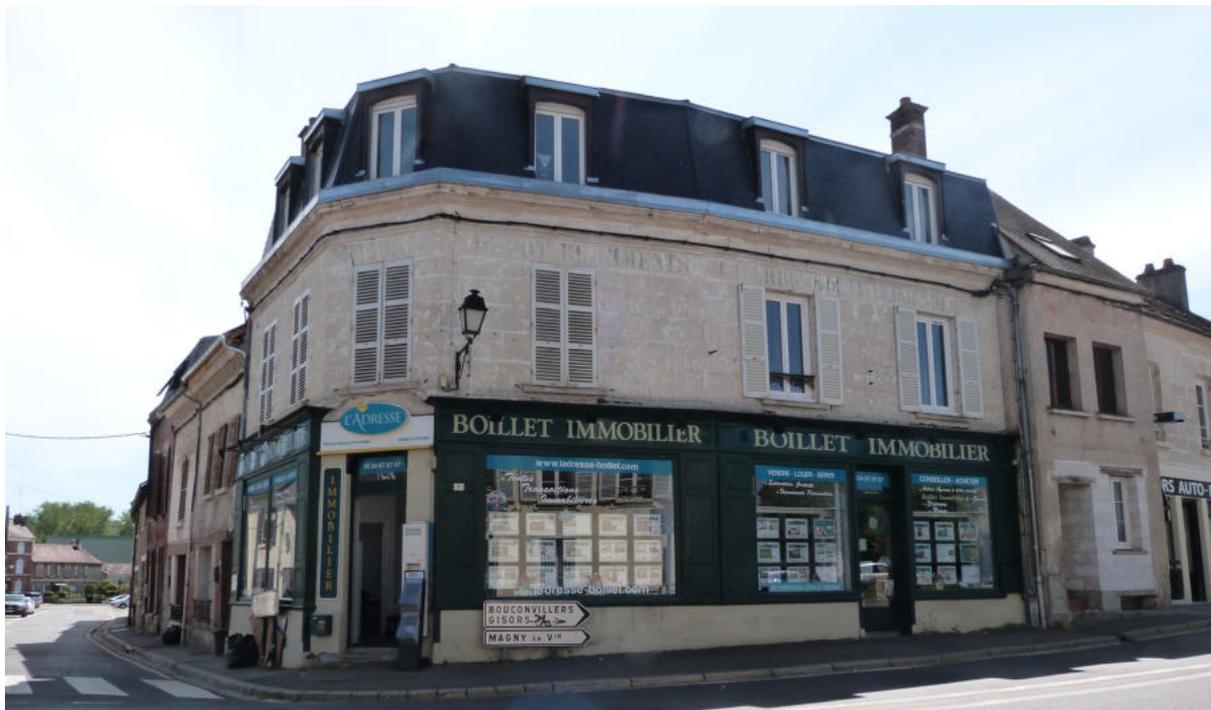
### Maison de bourg avec boutique

- Au cœur du bourg historique, à l'angle de deux voies
- Maison de bourg avec boutique à l'alignement de la rue
- Plan en L ; RDC + 1 étage + comble

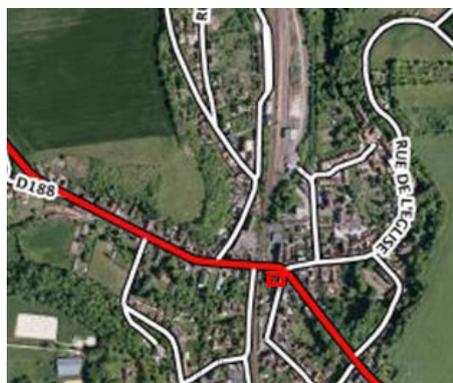
#### Façade

- Façade en pierre de taille, en partie enduite
- Corniche ; soubassement de corniche
- Anciennes inscriptions partiellement effacées
- Ordonnancement régulier des percements
- Percement de forme rectangulaire, plus hauts que larges
- Assises en pierre ; pare-vent persiennés en bois ; garde-corps en fer forgé
- Dénaturation : huisseries en PVC

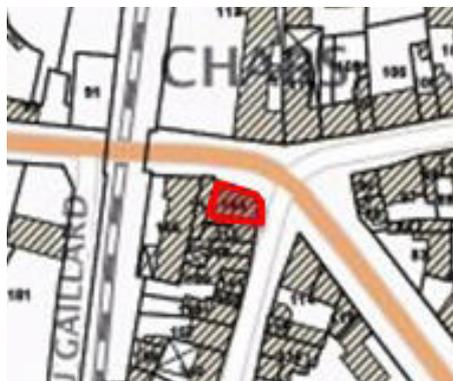
#### Toiture

- Toiture à la Mansart
- Ardoises
- Lucarnes dans l'axe des travées de la façade

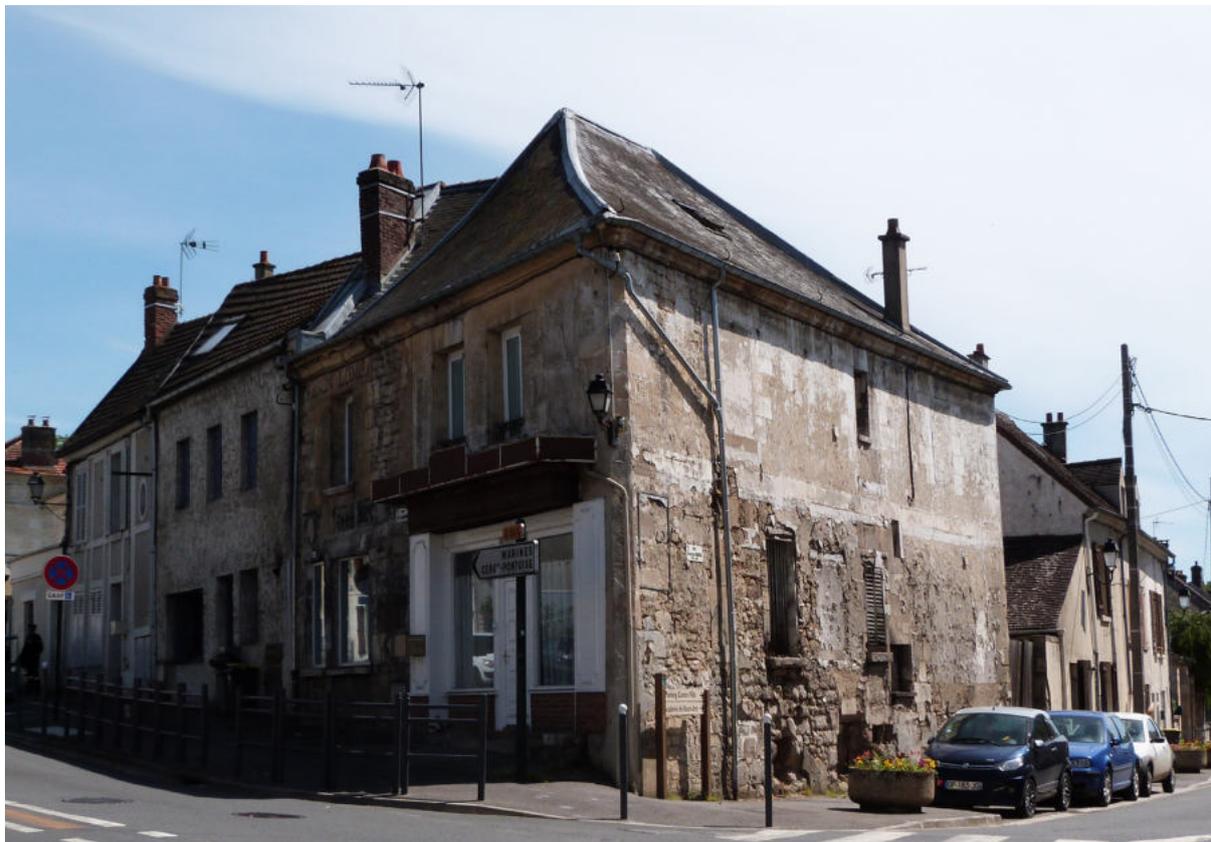
## Élément n°36

### Maison de bourg avec boutique

- Au cœur du bourg historique, au carrefour de deux rues
- Maison de bourg avec boutique à l'alignement de la rue
- Plan carré ; RDC + 1 étage + comble

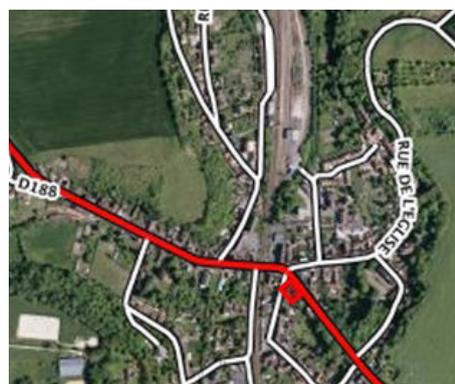
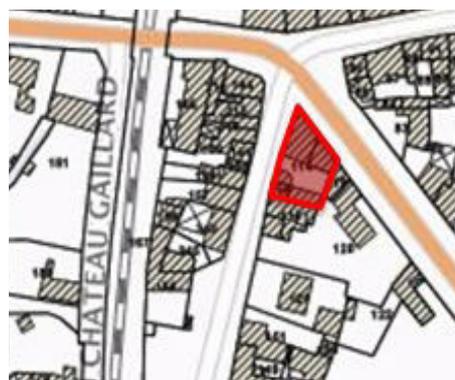
#### Toiture

- Toiture dissymétrique à quatre pans
- Ardoise

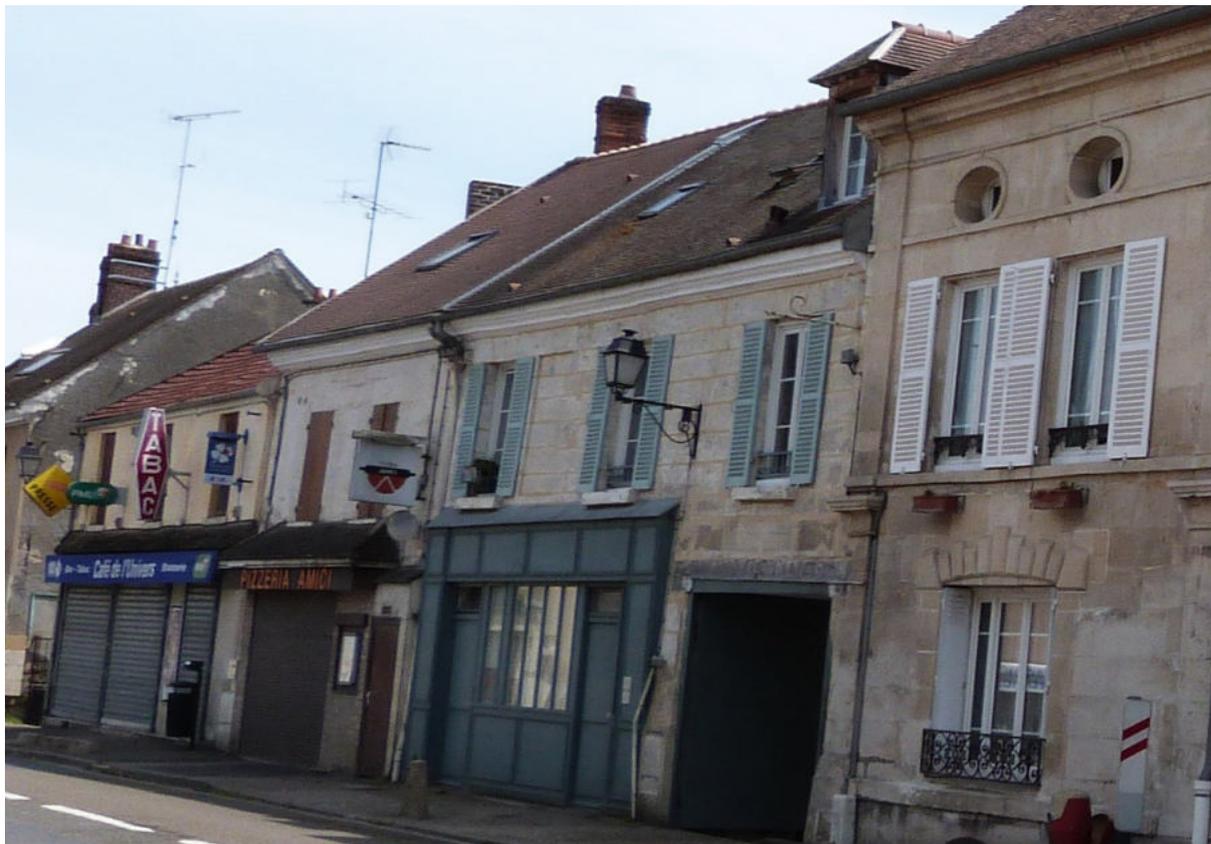
### Linéaire de maisons de bourg avec boutique

- Au cœur du bourg historique
- Ensemble composée de trois maisons de bourg avec boutique
- Plans rectangulaires ; RDC + 1 étage + comble

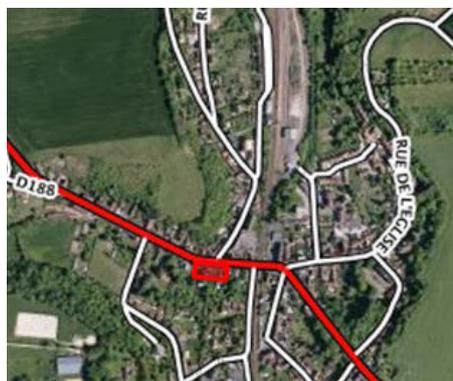
#### Maison de bourg à l'ouest (1)

- Façade enduite
- Ordonnancement régulier des percements, de forme rectangulaire, plus hauts que larges
- Assises en pierre ; pare-vent persiennés en bois
- Toiture à deux pans en tuile plate

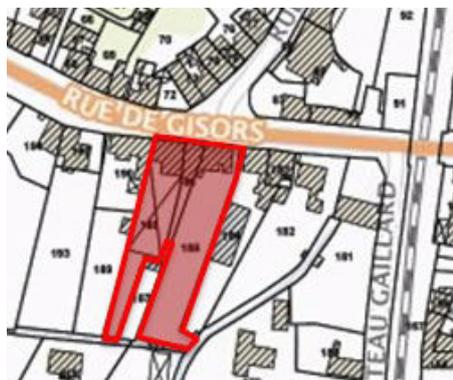
#### Maison de bourg au centre (2)

- Façade enduite ; corniche en plâtre
- Anciennes inscriptions partiellement effacées
- Ordonnancement régulier des percements, de forme rectangulaire, plus hauts que larges
- Assises en pierre ; pare-vent en bois
- Toiture à deux pans en tuile plate

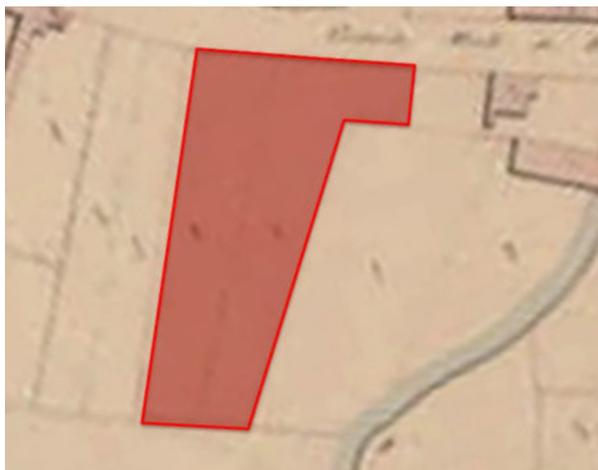
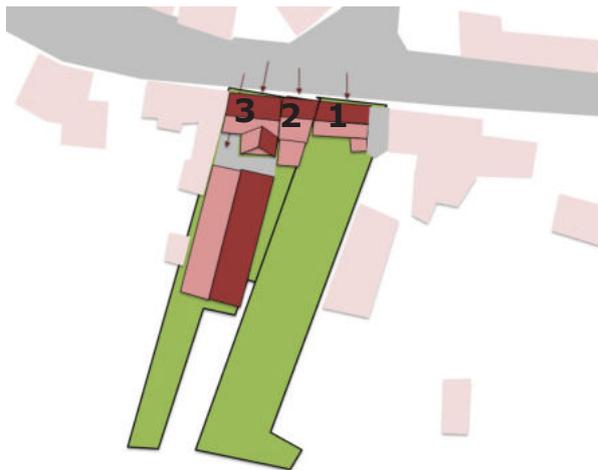
#### Maison de bourg avec boutique, à l'est (3)

- Façade en pierre de taille ; corniche
- Ordonnancement régulier des percements, de forme rectangulaire, plus hauts que larges ; assises en pierre ; pare-vent persiennés en bois ; garde-corps en fer forgé
- Devanture de boutique en rez-de-chaussée
- Porte charretière
- Toiture à deux pans en tuile plate
- Dénaturation : lucarne à capucine

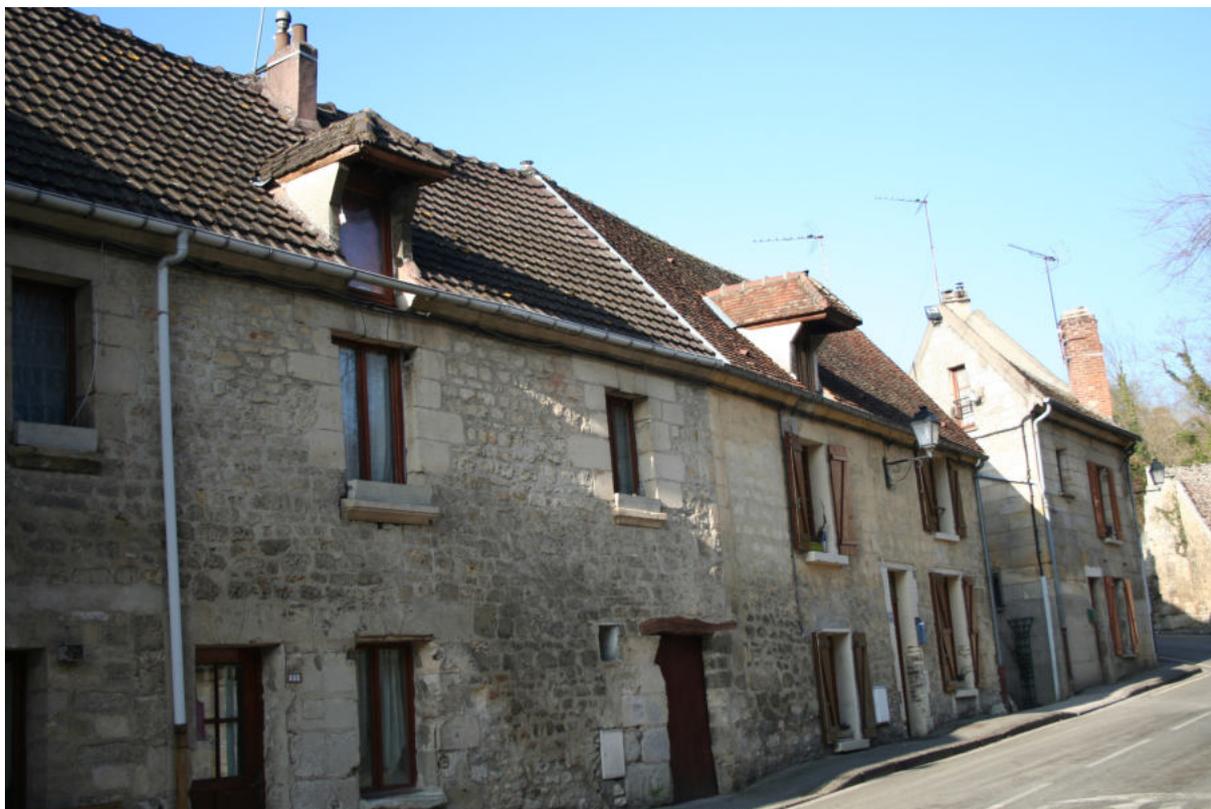
## Élément n°38

46 à 62, rue de l'église  
Parcelles AC 116, 117, 118, 119, 120, 128, 129, 130 et 131  
**Linéaire de maisons de bourg**

- Au cœur du bourg historique, en face de l'église
- Ensemble composé d'un alignement de maisons de bourg
- Plans rectangulaires ; RDC + 1 étage + comble

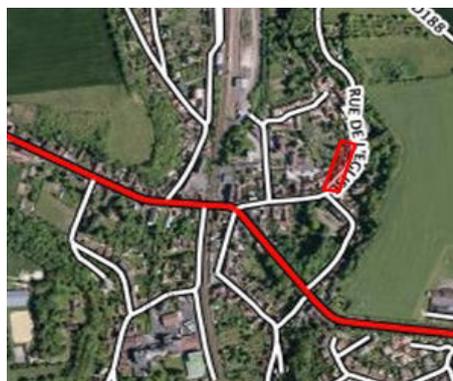
### Façades

- Diversité des façades : en moellon jointé en creux avec encadrements de baie en pierre de taille (partie sud-ouest du linéaire) ; façades en pierre de taille (partie nord-est du linéaire)
- Ordonnancement régulier des percements
- Dénaturations : linteaux en bois visibles ; pare-vent en écharpe

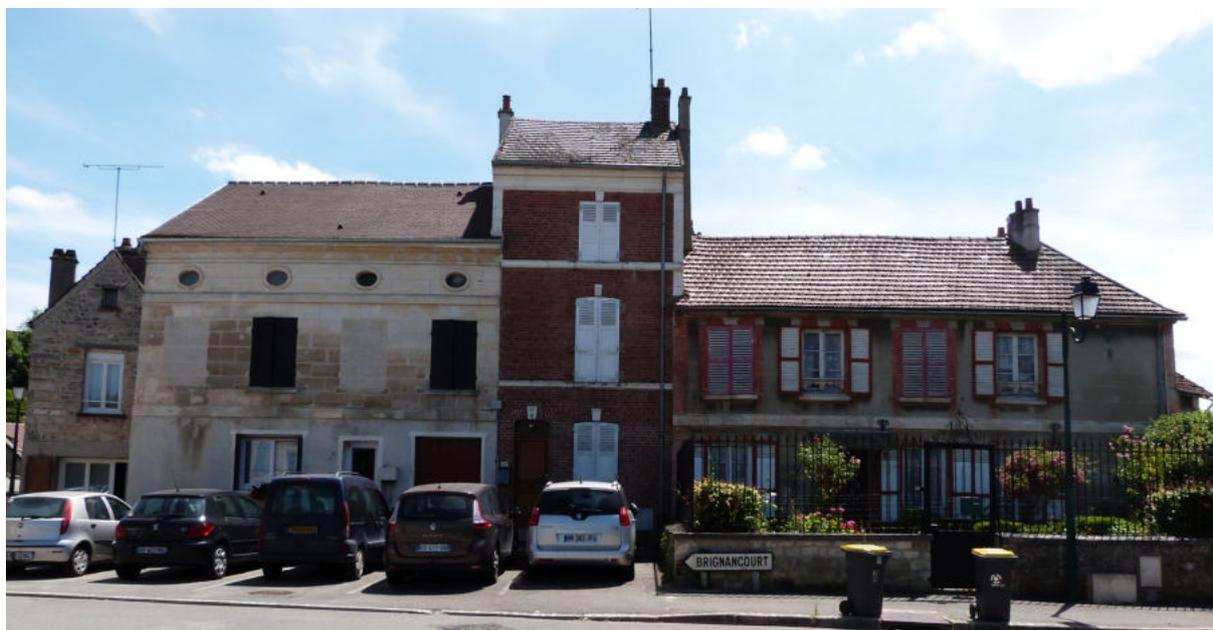
## Élément n°39

### Linéaire de maisons de bourg

- Au sud du bourg historique
- Ensemble constitué d'un alignement de trois maisons sur une place

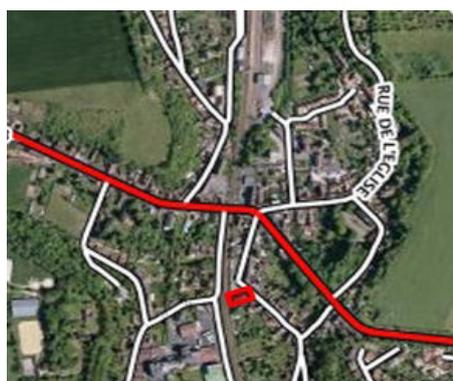
#### Maison à l'ouest (1)

- Plan rectangulaire ; RDC + 1 étage + comble à surcroît
- Façade en pierre de taille ; bandeaux et corniche
- Ordonnancement régulier des percements de forme rectangulaire, plus hauts que larges ; œils-de-bœuf sous les comble dans l'axe des travées
- Assises en pierre
- Toiture à deux pans en tuile plate
- Dénaturation : percements plus larges que hauts au rez-de-chaussée

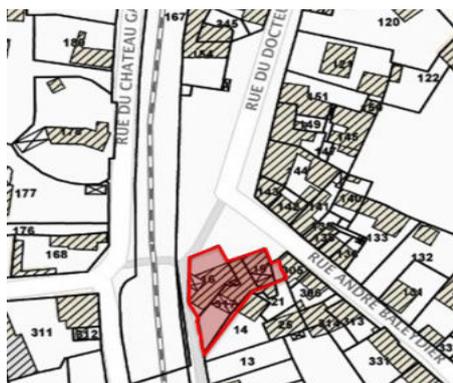
#### Maison au centre (2)

- Plan rectangulaire ; RDC + 2 étages + comble
- Façade en brique ; bandeaux et chaînages d'angles
- Ordonnancement régulier des percements en une seule travée ; percements de forme rectangulaire, plus hauts que larges
- Linteau cintré en brique polychrome ; pare-vent persiennés en bois
- Toiture à deux pans en tuile plate

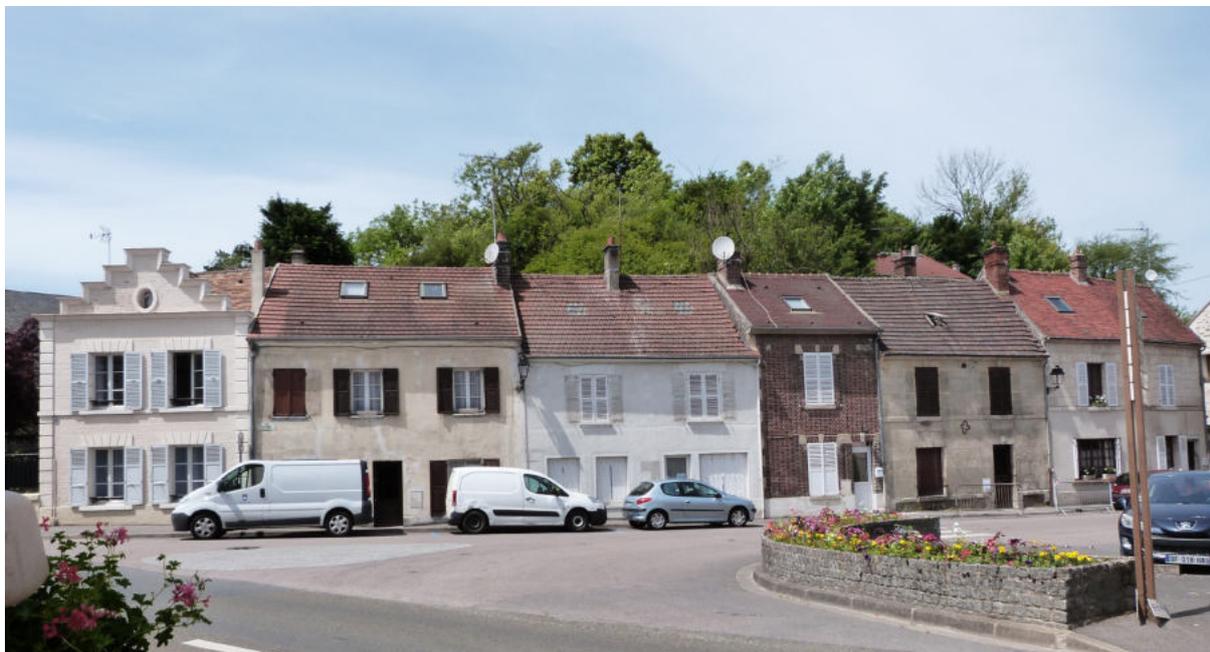
## Élément n°40

**1 à 9, rue du Général Leclerc**  
Parcelles AD 72, 73, 74, 75, 76 et 77  
**Linéaire de maisons de bourg**

- Au cœur du bourg historique
- Ensemble constitué d'un alignement de maisons de bourg mitoyennes à l'alignement de la voie, dont une maison avec pignon à redent à l'angle de la rue de Gisors
- Plans rectangulaires ; RDC + 1 étage + comble

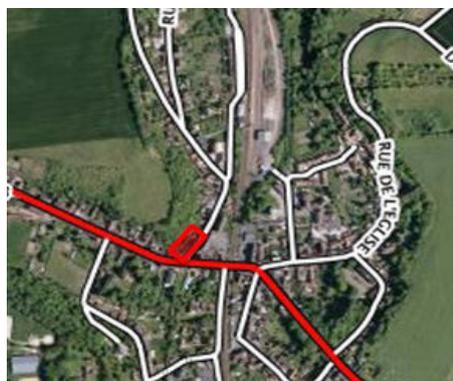
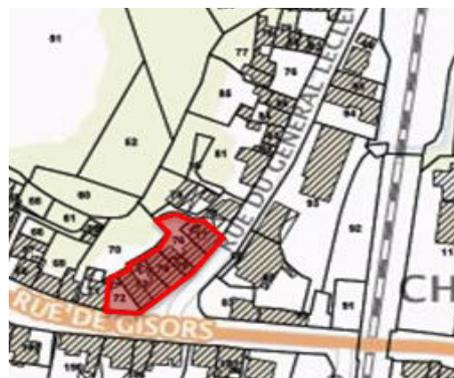
### Toitures

- Toitures à deux pans
- Tuile plate et ardoise
- Souches de cheminée en brique

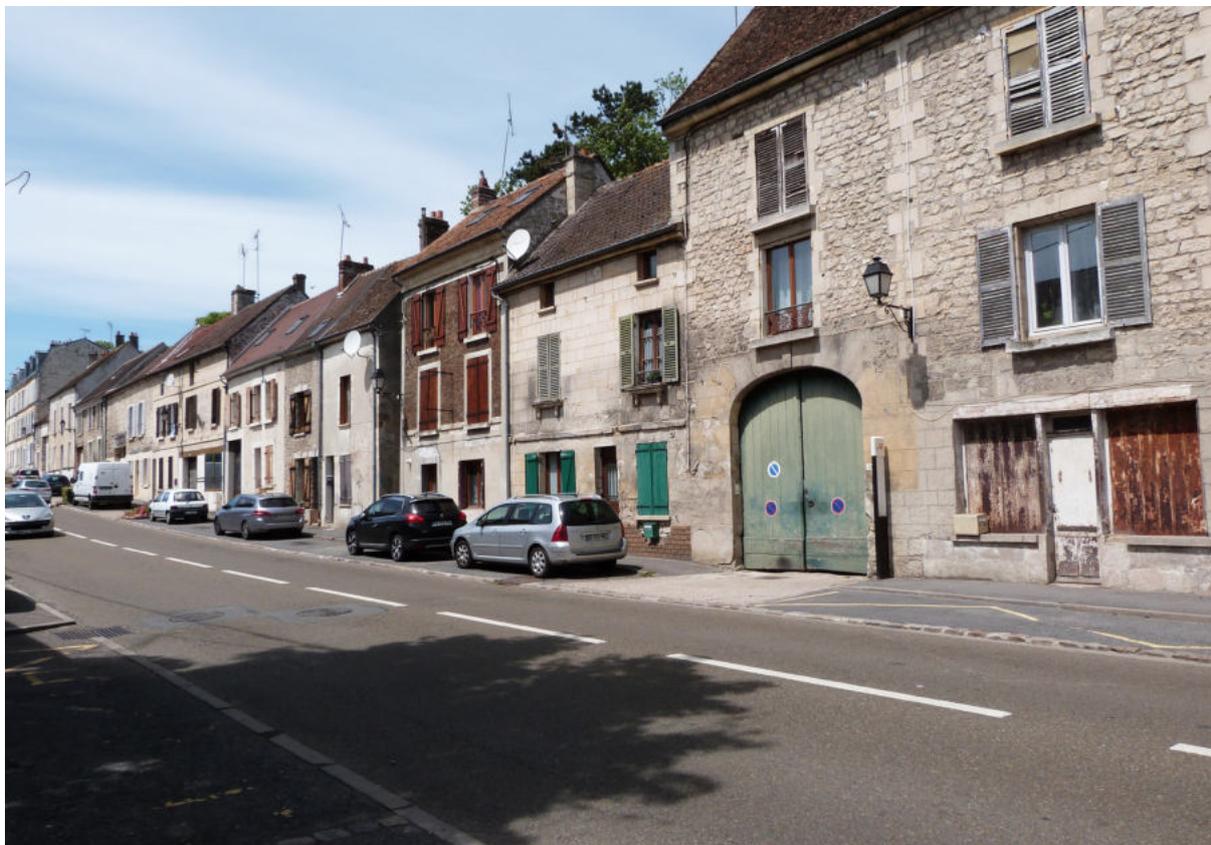
### Linéaire de maisons de bourg et d'immeubles de bourg

- À l'ouest du bourg historique
- Ensemble composé de maisons de bourg et d'un immeuble de bourg qui dessine un important linéaire bâti
- Plans rectangulaires ; RDC + 1 étage + comble, excepté pour les immeubles de bourg en RDC + 2 étages + comble

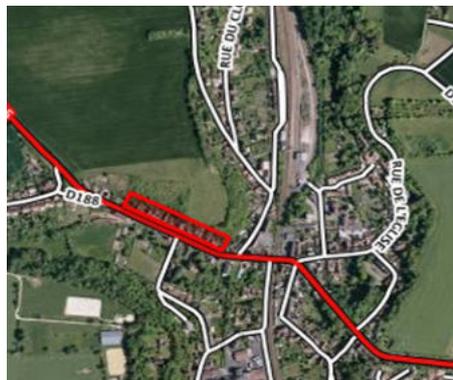
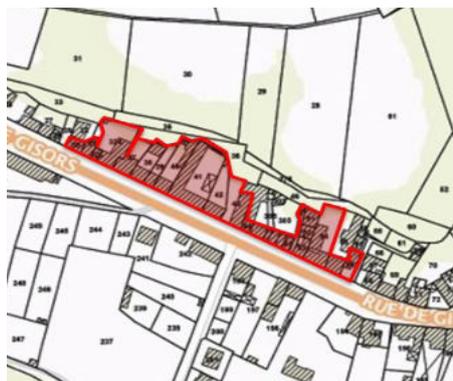
#### Toitures

- Pour les maisons de bourg : toitures deux pans en tuile plate ou mécanique et souches de cheminée en brique
- Pour les immeubles de bourg : toiture à la Mansart, en ardoise avec lucarnes bâtières

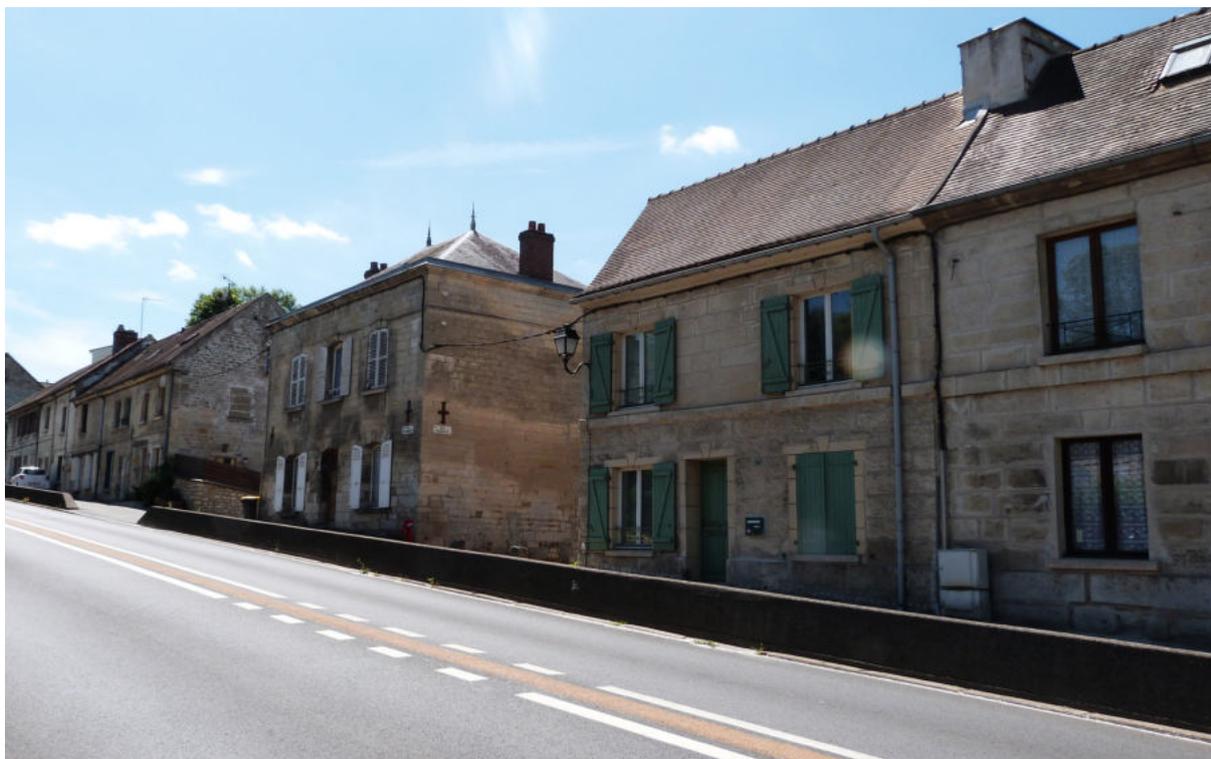
## Élément n°42

14 à 38, rue de Marines  
Parcelles AH 1 à 8 et AD 124-125  
**Linéaire de maisons de bourg**

- Au sud-est du bourg historique
- Linéaire composé de deux ensembles de maisons de bourg mitoyennes et d'une maison de bourg isolée
- Maisons de bourg à l'alignement de la rue

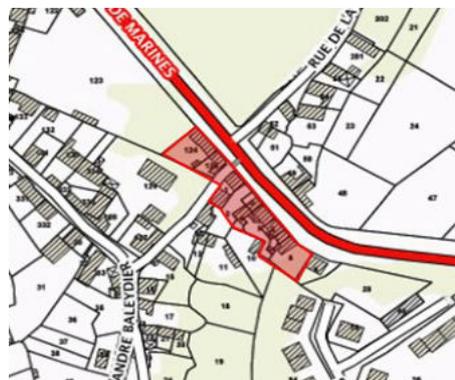
### Maison de bourg isolée (3)

- Plans rectangulaires ; RDC + 1 étage + comble
- Façade en pierre de taille
- Corniche
- Ordonnancement symétrique des percements
- Assises en pierre ; pare-vent persiennés en bois ; garde-corps en bois et fer forgé
- Toiture à quatre pans en ardoise
- Épis de faîtage en zinc
- Deux souches de cheminée en brique positionnées de manière symétrique

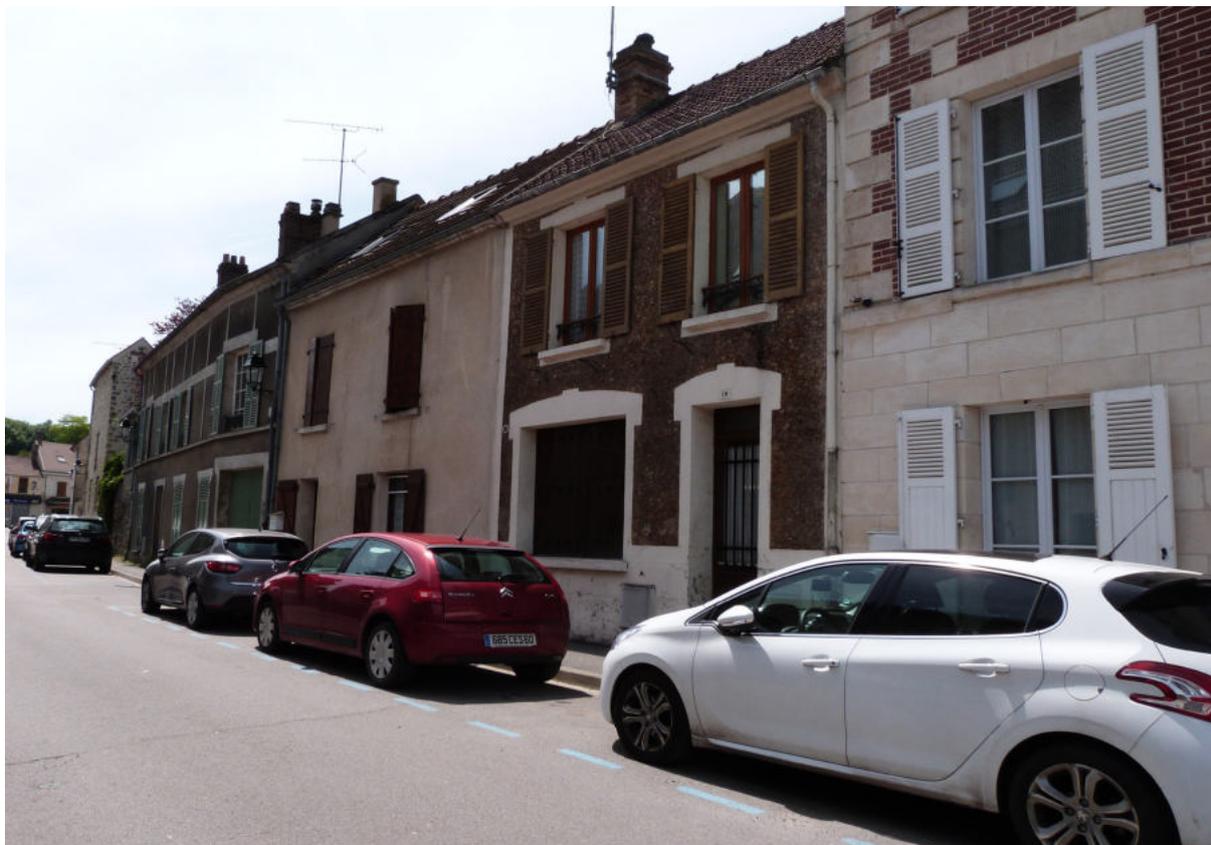
### Linéaire de maisons de bourg

- Au cœur du bourg historique
- Ensemble composé de maisons de bourg à l'alignement de la voie
- Plans rectangulaires ; RDC + 1 étage + comble

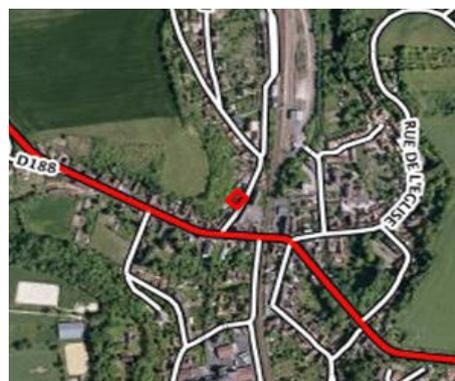
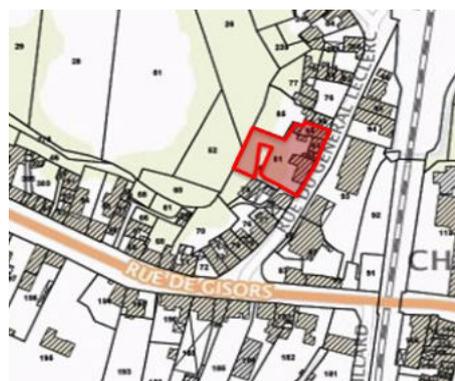
#### Abord des bâtiments

- Linéaire bâti prolongé par un mur haut en moellon au sud

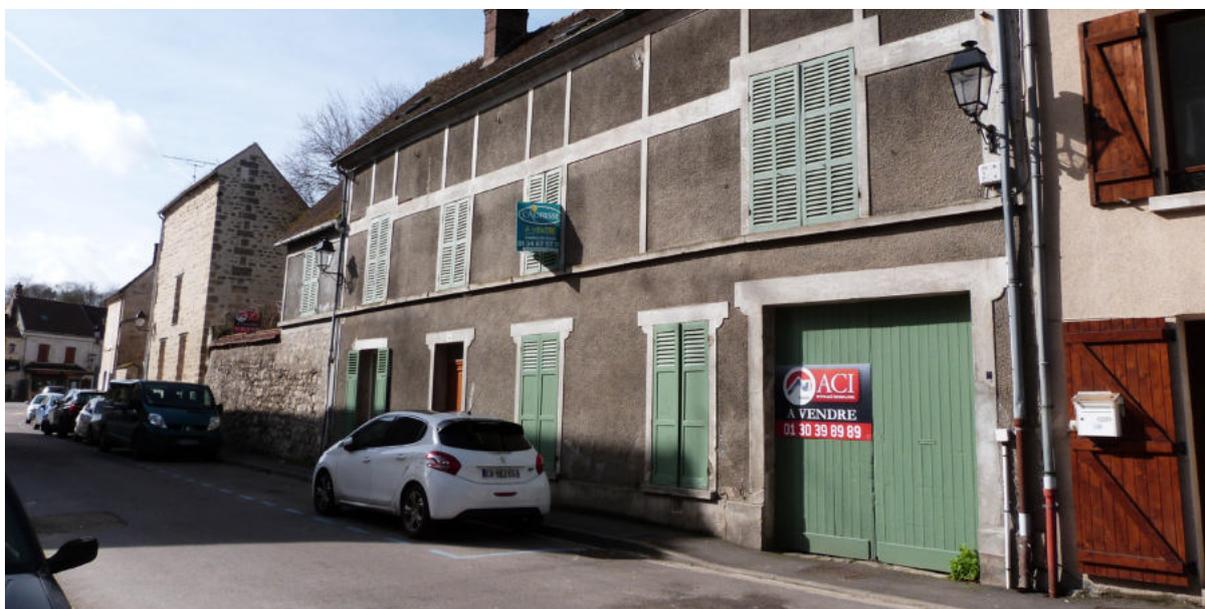
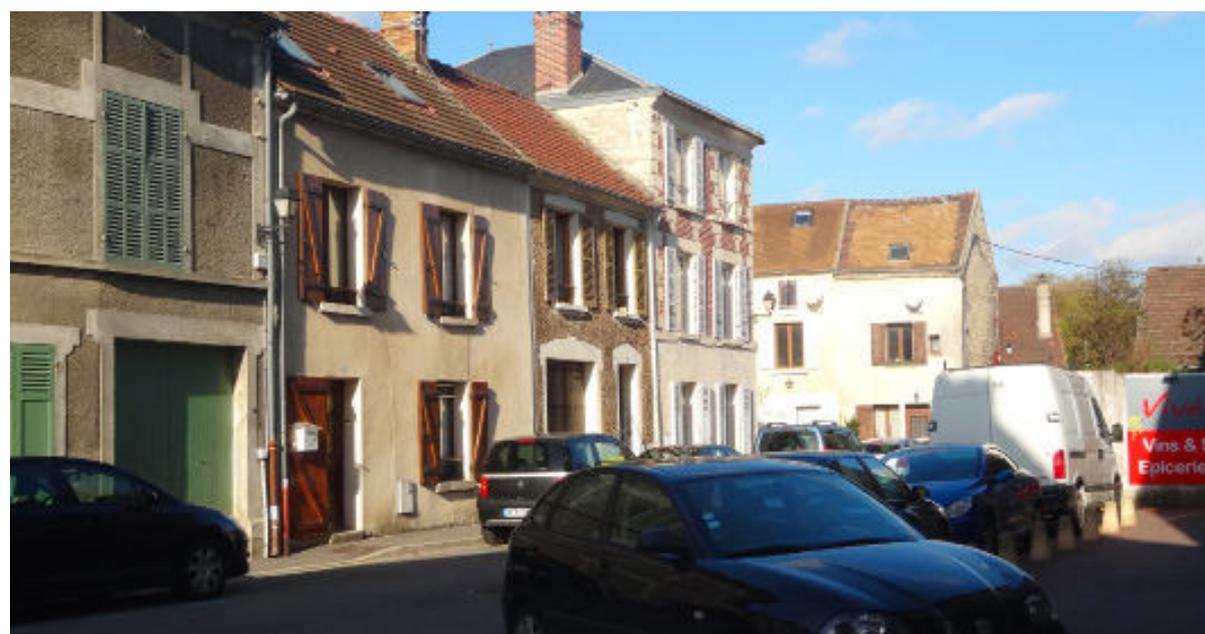
Évolution 1830-2018 : Les maisons de bourg existaient en 1830. Les annexes ont disparu.

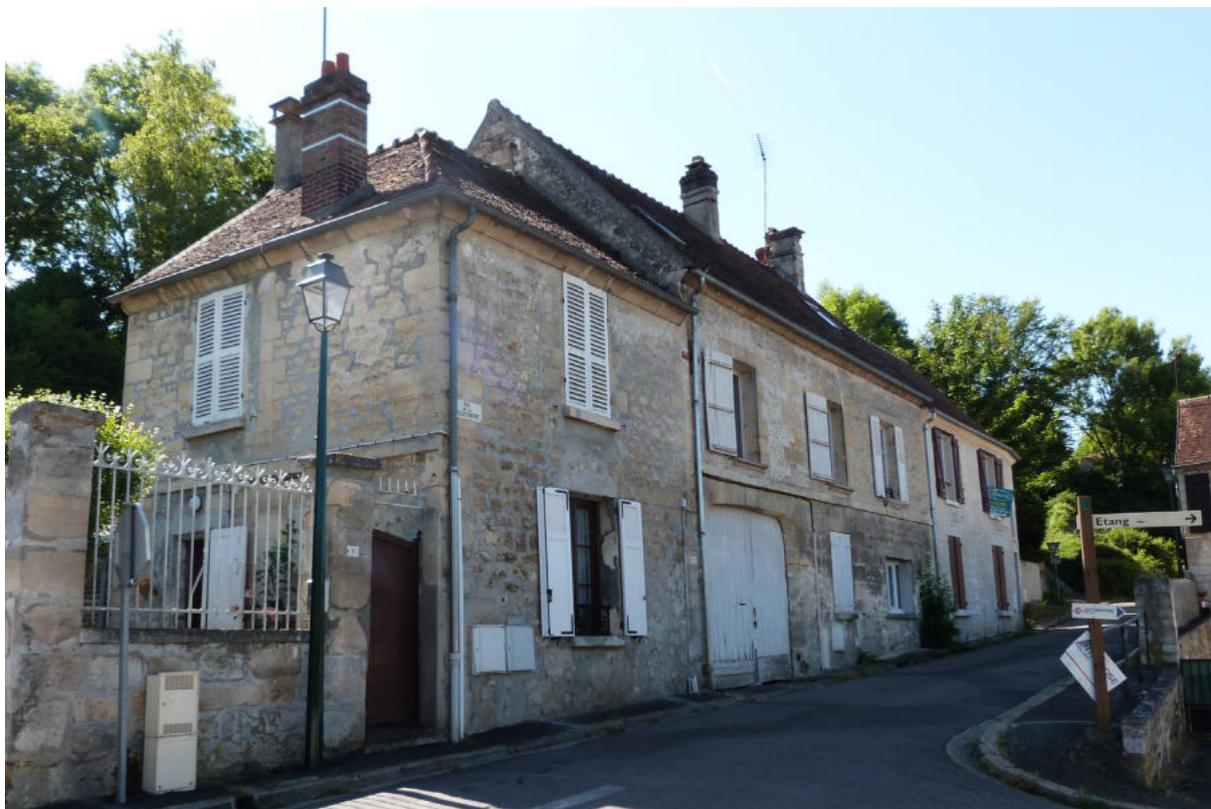
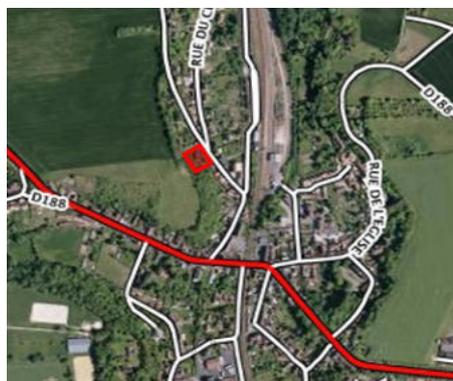
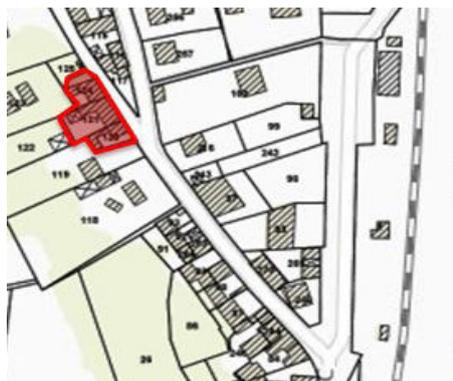
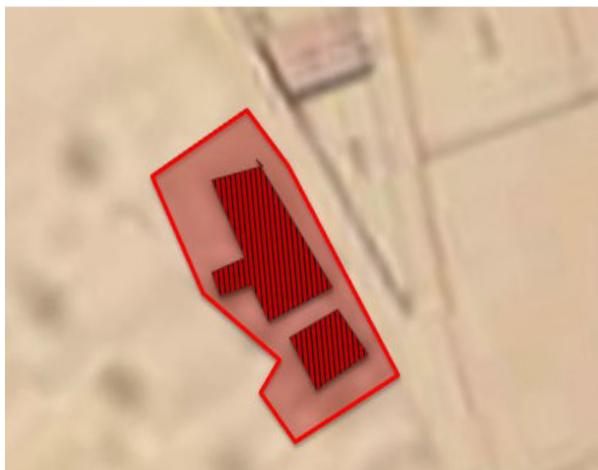
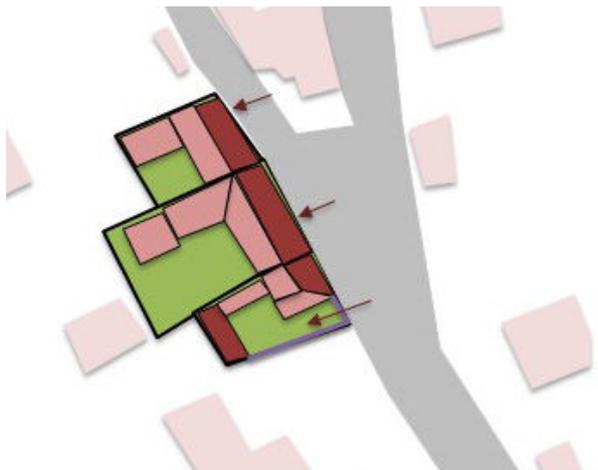
## Élément n°44

- Au nord du bourg historique, au pied des coteaux boisés
- Ensemble composé de trois maisons de bourg à l'alignement de la voie
- Plans carré et rectangulaires ; RDC + 1 étage + comble,

- Façades en moellon enduites à la chaux
- Corniches
- Sur la façade centrale : bandeau plat et encadrements de baie
- Ordonnancement régulier des percements ; porte charretière sur la maison centrale
- Percements de forme rectangulaire, plus hauts que larges
- Assises en pierre ; Pare-vent en bois ; garde-corps en fer forgé
- Dénaturation : moellon rejointé au ciment pour la maison à l'ouest

- Toiture à deux et trois pans
- Tuile plate
- Souches de cheminée

- Mur bahut en moellon surmonté d'une grille métallique et jardinet pour la maison au sud

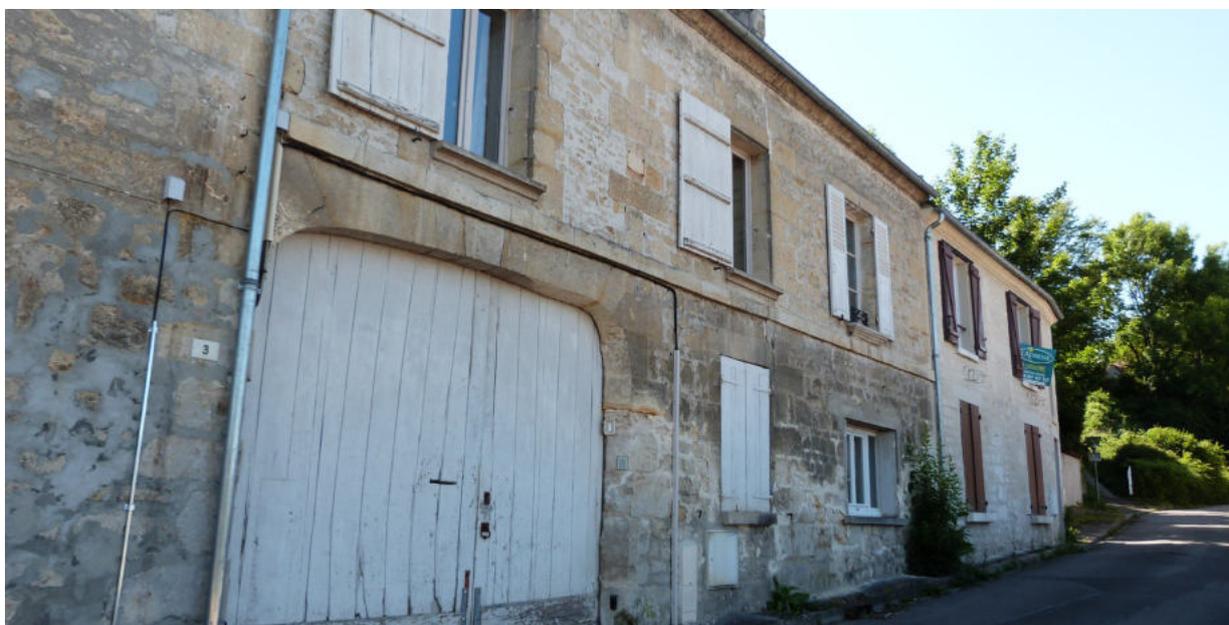
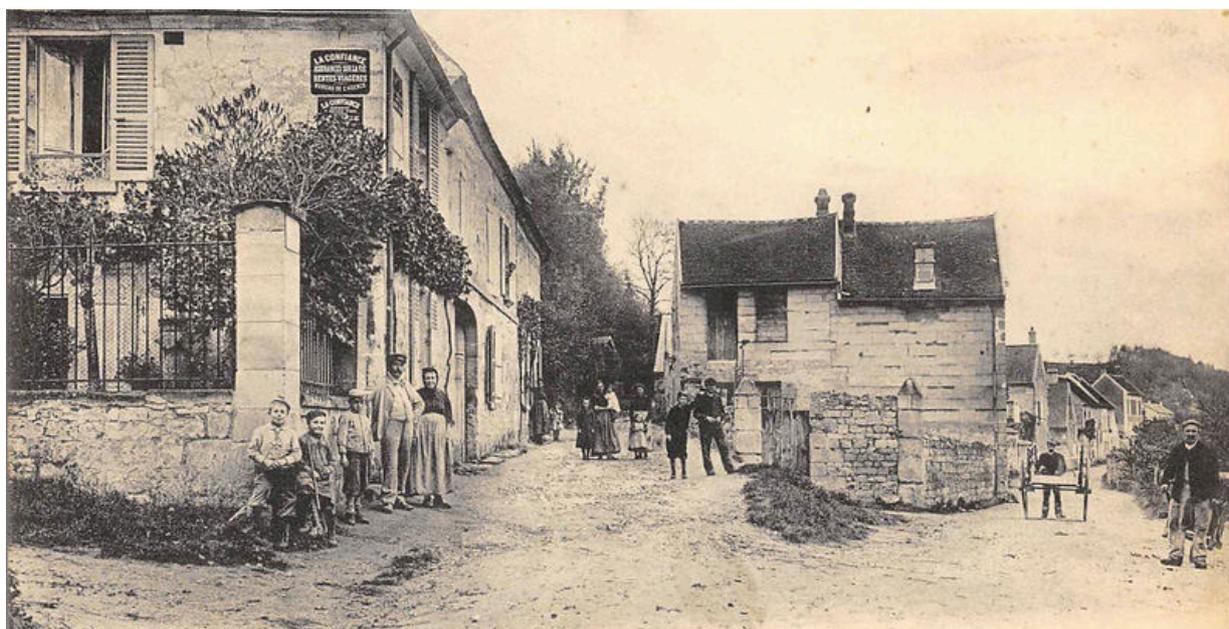
**Évolution 1830-2018 :** En 1830, un alignement bâti existait à cet endroit.

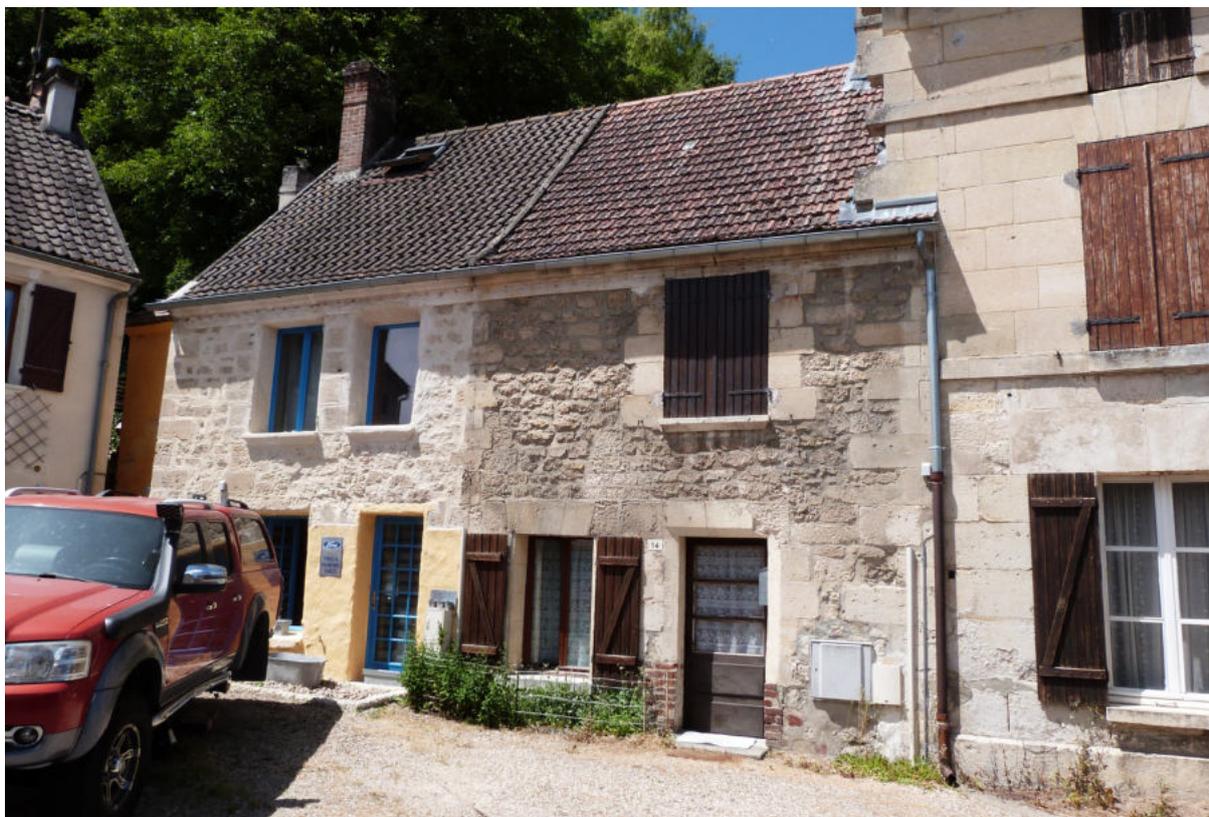
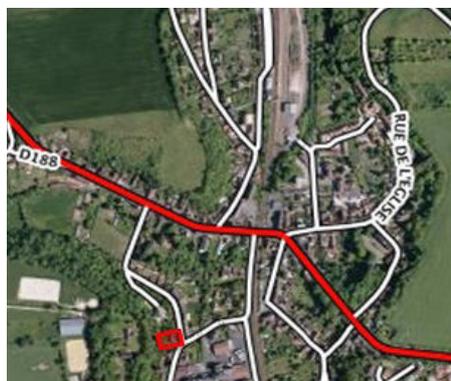
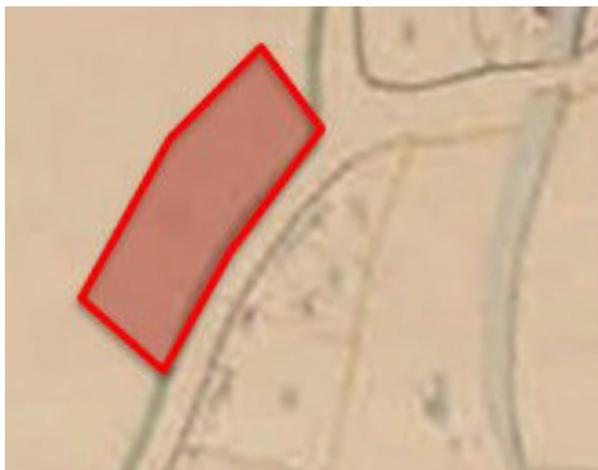
## Élément n°45

- Au sud-ouest du bourg historique
- Cour commune sur laquelle s'ouvrent une maison de bourg à l'entrée et deux maisons rurales

- Plan rectangulaire ; RDC + 1 étage + comble à surcroît
- Façade en pierre de taille ; corniche ; bandeaux
- Ordonnancement régulier des percements en travées percements de forme rectangulaire, plus hauts que larges ; fenêtres à six carreaux ; assises en pierre
- Porte charretière ; poulie
- Toiture à deux pans en tuile mécanique
- Dénaturation : volets en écharpe

- Plans rectangulaires ; RDC + 1 étage + comble
- Façades en moellon ; percements irréguliers ; assises en pierre ; encadrement de baie en pierre de taille
- Toiture à deux ans en tuile mécanique, souche de cheminée en brique
- Dénaturations : façade décroutée, volets en écharpe

- Cour gravillonnée
- Pieds de mur enherbés
