*Chars*

Plan local d'urbanisme

# Éléments du patrimoine à protéger

PLU approuvé par délibération du Conseil municipal du  
17/02/2020

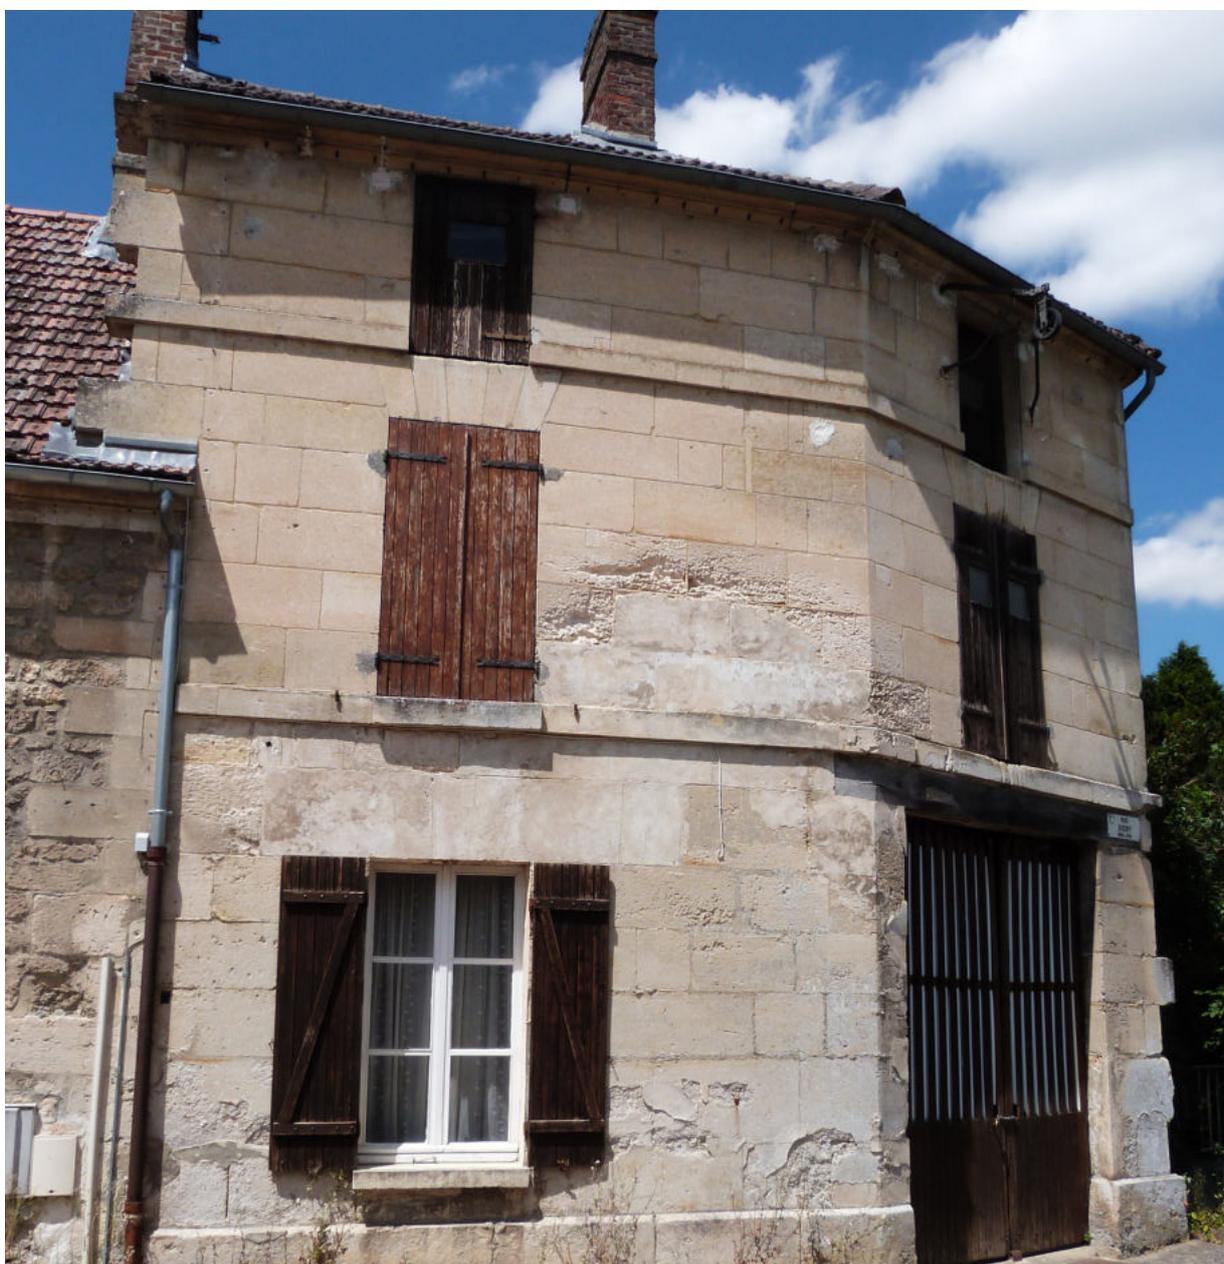
**Évolution 1830-2018 : En 1830, la cour commune, les maisons rurales et la maison de bourg n'existaient pas.**

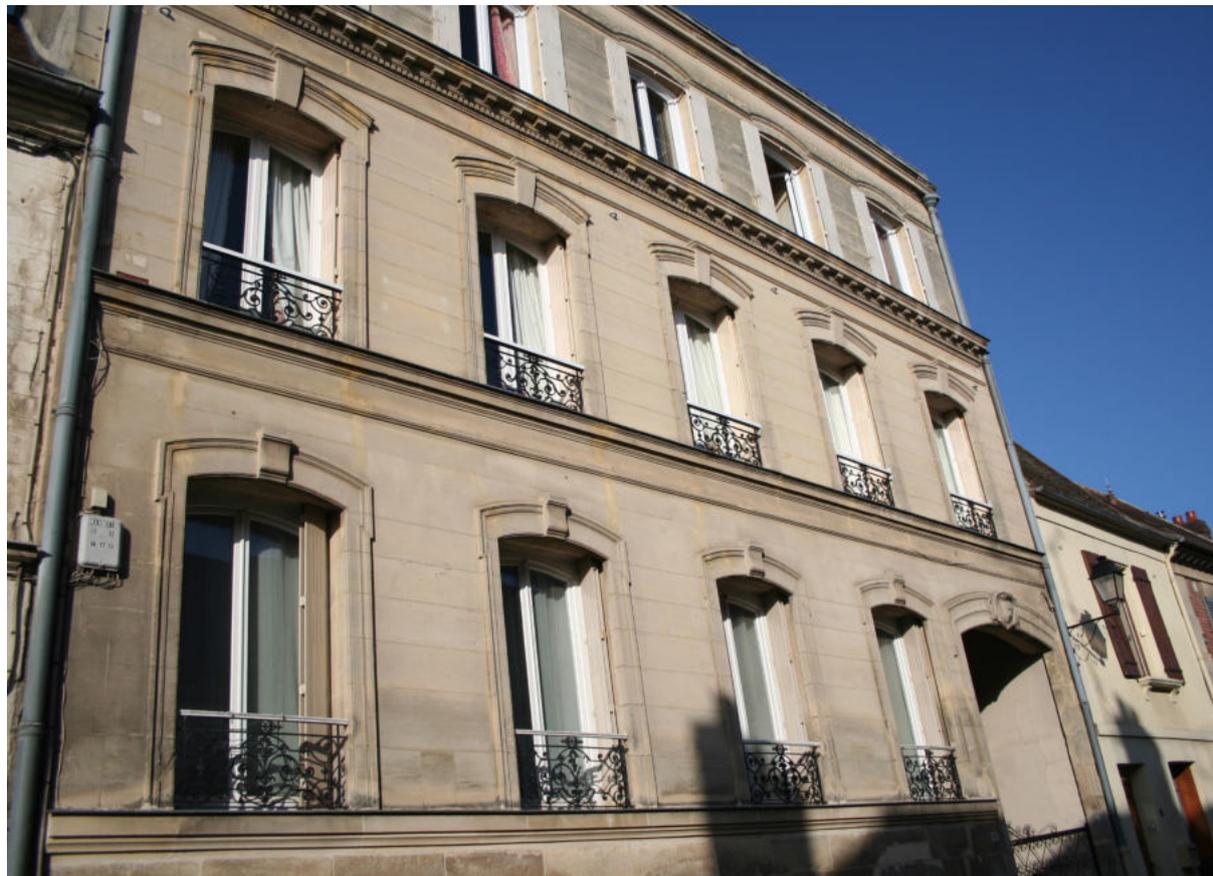
9, rue de l'église  
Parcelle AC 194  
**Immeuble de bourg**

- Au cœur du bourg historique
- Immeuble de bourg à l'alignement de la voie ; participe au linéaire urbain de la rue de l'église
- Plan rectangulaire ; RDC surélevé + 2 étages + comble
- Accès à la cour et à l'entrée de la bâtisse par une porte cochère

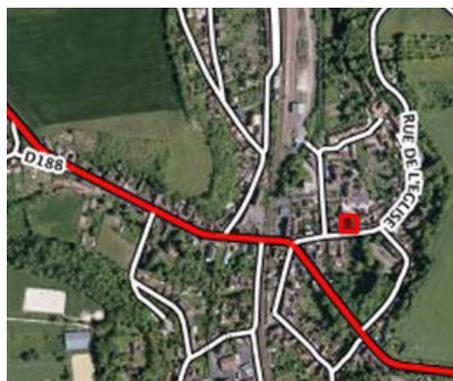
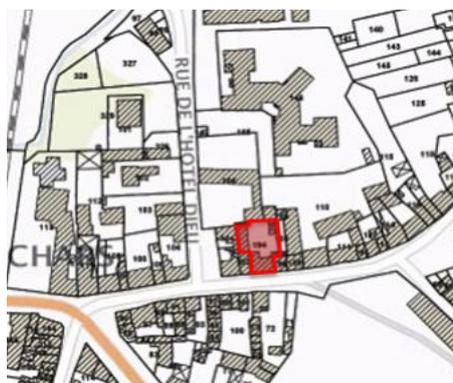
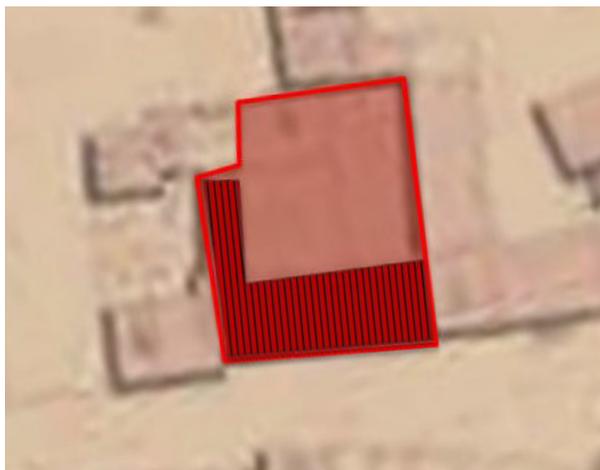
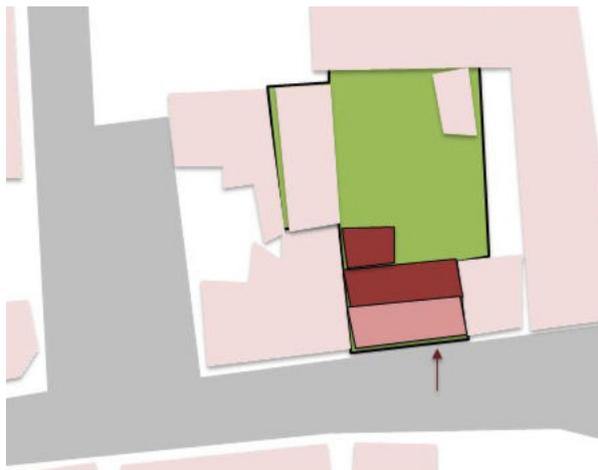
## Élément n°46

- Toiture à quatre pans
- Ardoise et zinc

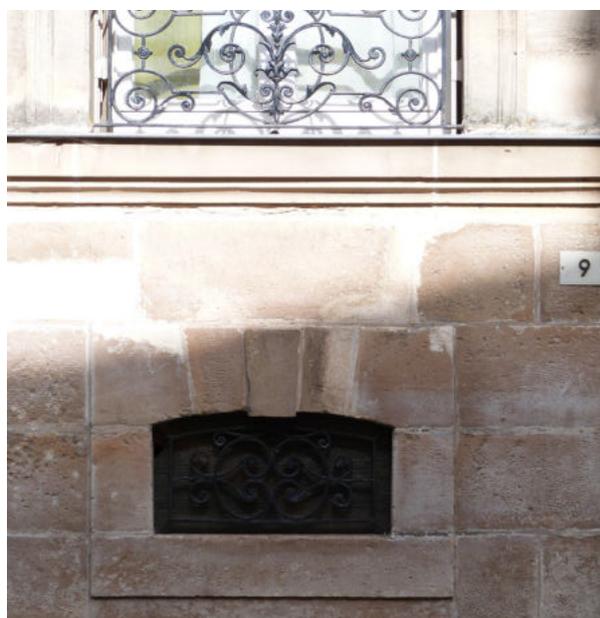
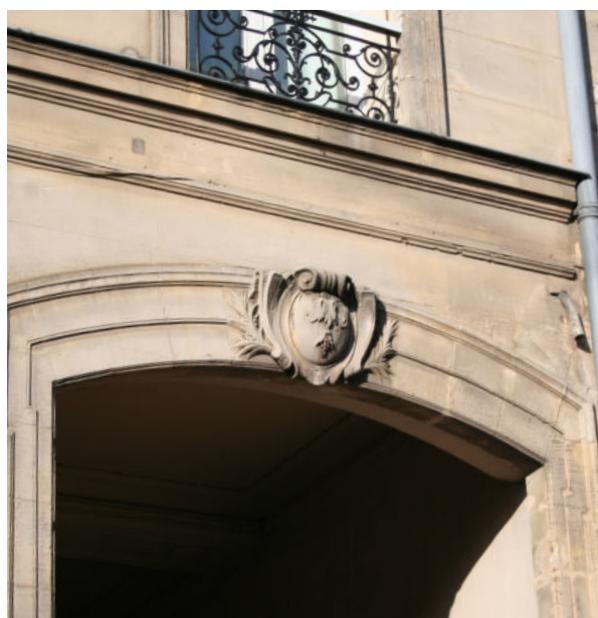
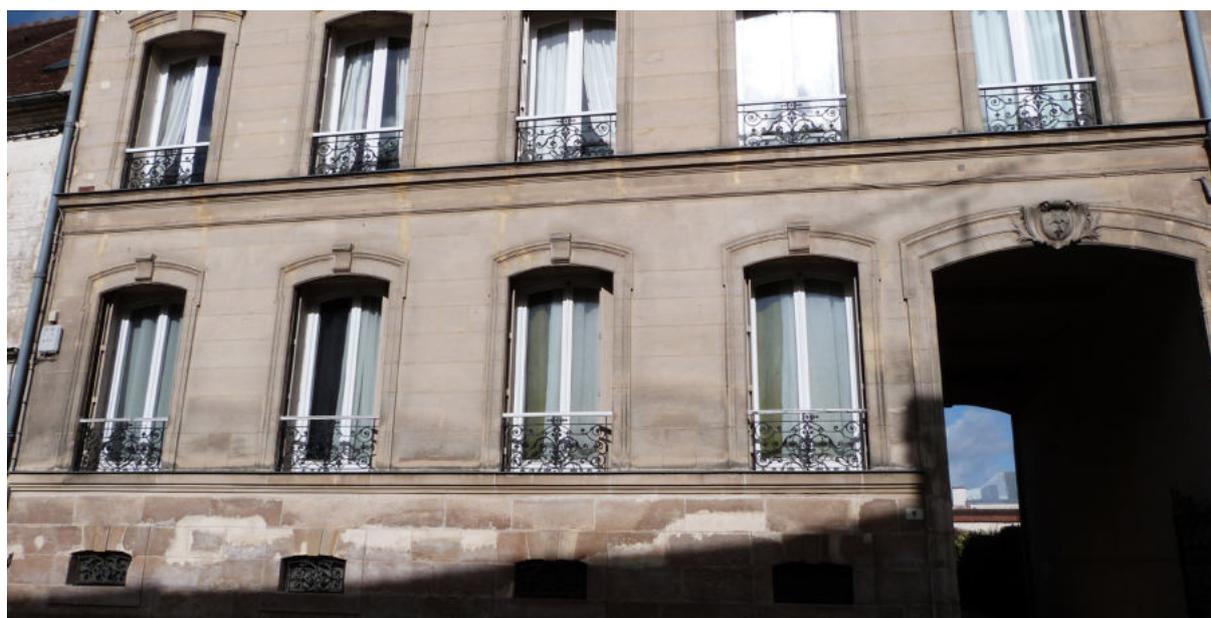
**Évolution 1830-2018** : Un bâtiment à l'alignement de la voie existait en 1830.

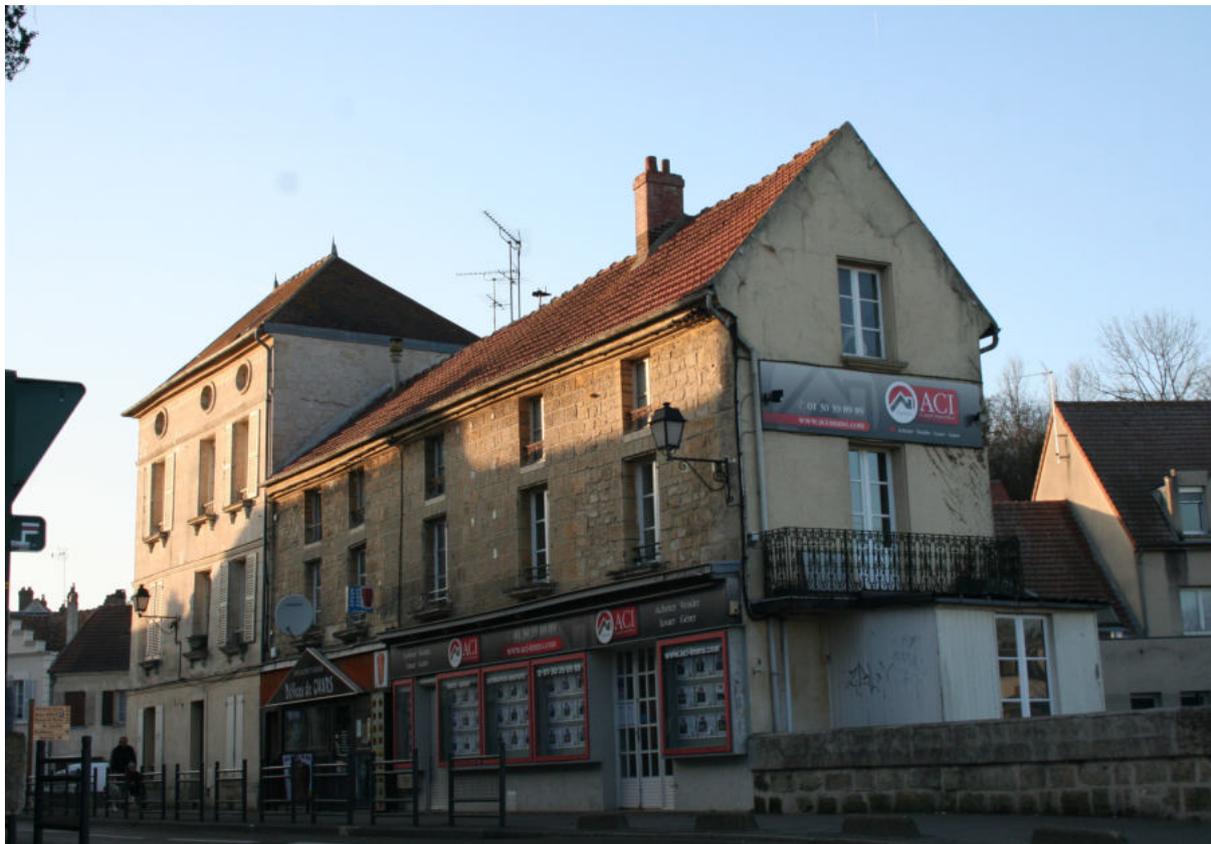
### Immeuble de bourg

- Au cœur du bourg historique, à proximité de la voie ferrée
- Immeuble de bourg à l'alignement de la rue
- Plan rectangulaire ; RDC + 2 étage + comble

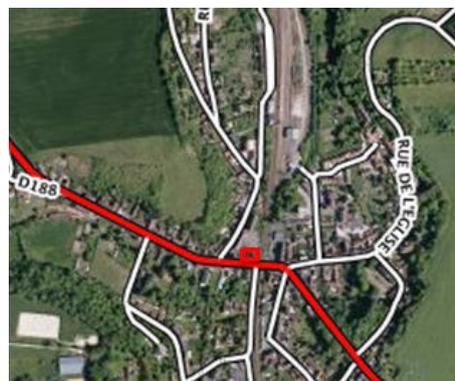
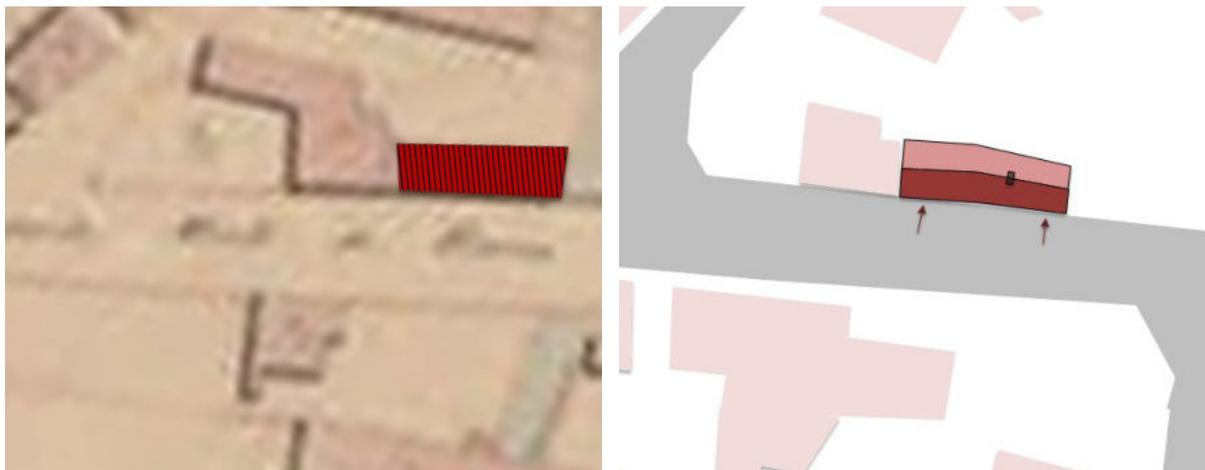
## Élément n°47

- Façade principale en moellon jointé en creux et pignon enduit
- Corniche
- Ordonnancement régulier des percements en cinq travées
- Percements de forme rectangulaire, plus hauts que larges
- Assises en pierre et garde-corps en fer forgé
- Devanture de boutique en rez-de-chaussée

- Toiture à deux pans
- Tuile mécanique
- Souche de cheminée en brique

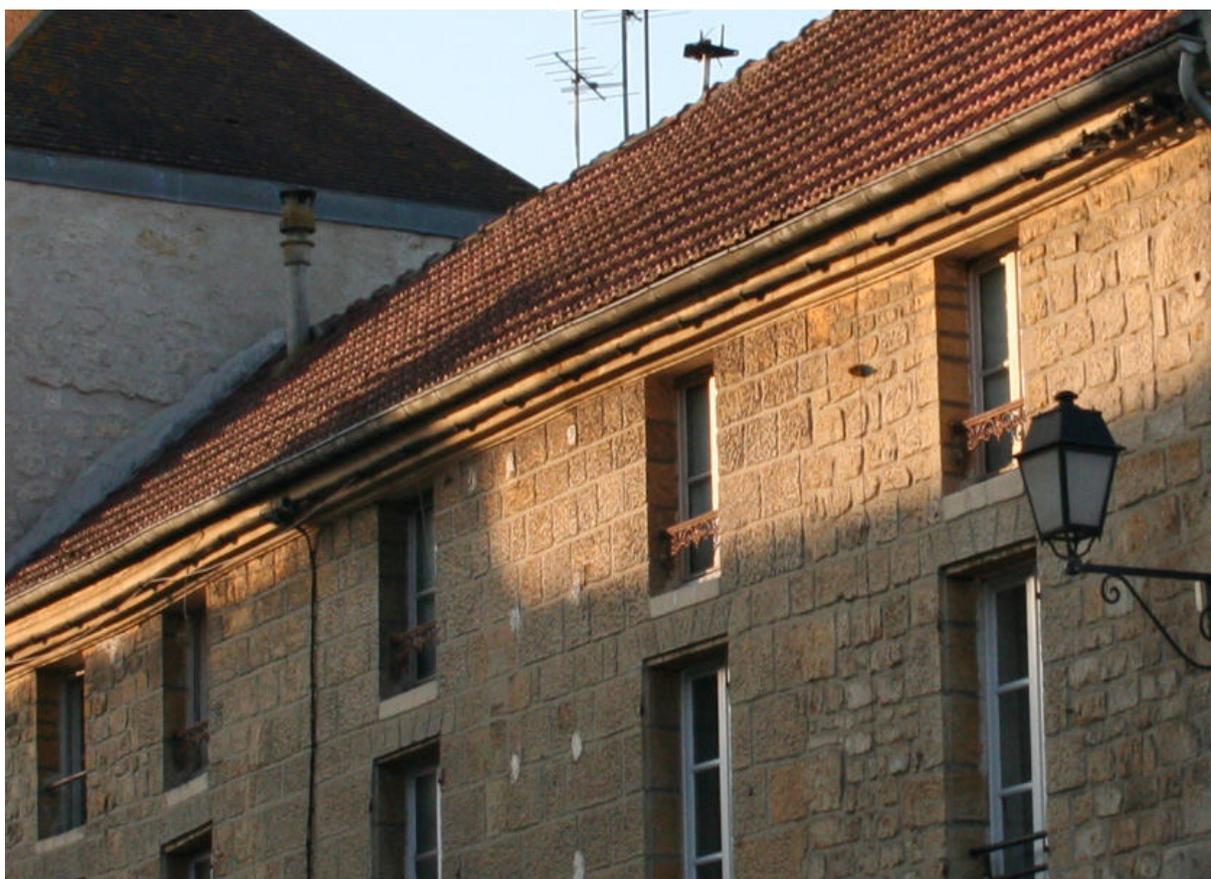
**Évolution 1830-2018** : En 1830, un bâtiment existait à l'endroit de l'immeuble de bourg.

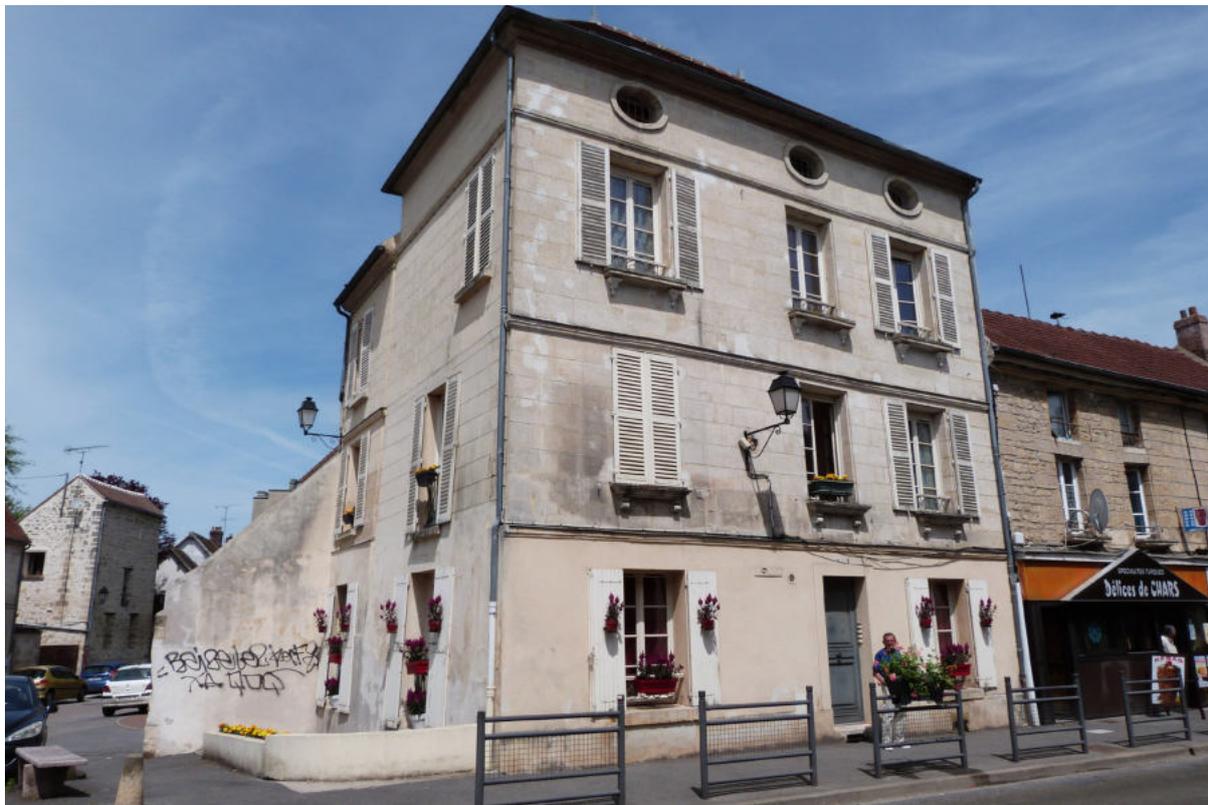
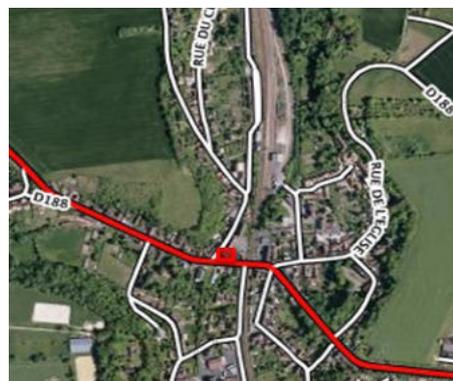
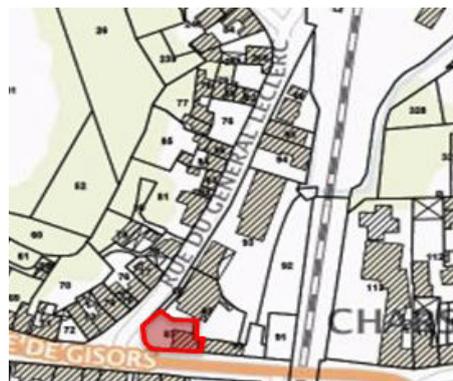
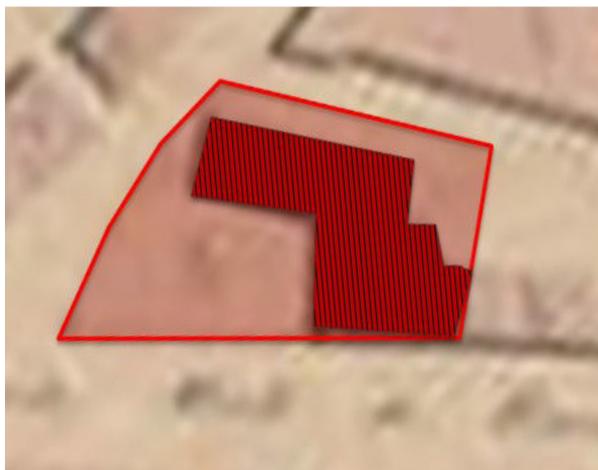
## Élément n°48

- Au cœur du bourg historique, en angle
- Ensemble constitué de deux immeubles de bourg accolés, à l'alignement de la rue, et d'un mur de soutènement perpendiculaire à la façade latérale
- Plans rectangulaires ; RDC + 2 étages + comble

- Toiture à quatre pans sur le corps de bâtiment principal et à deux pans sur le corps de bâtiment à l'arrière
- Tuile plate

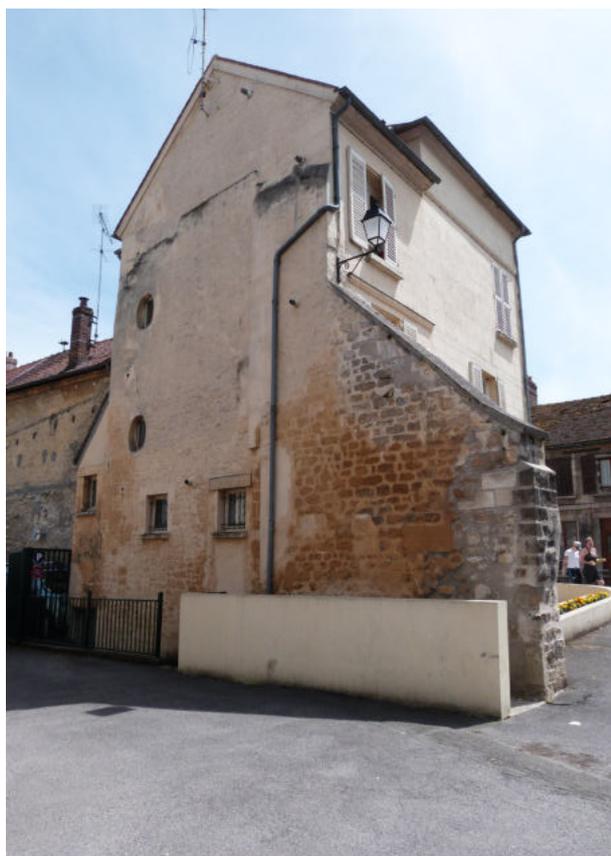
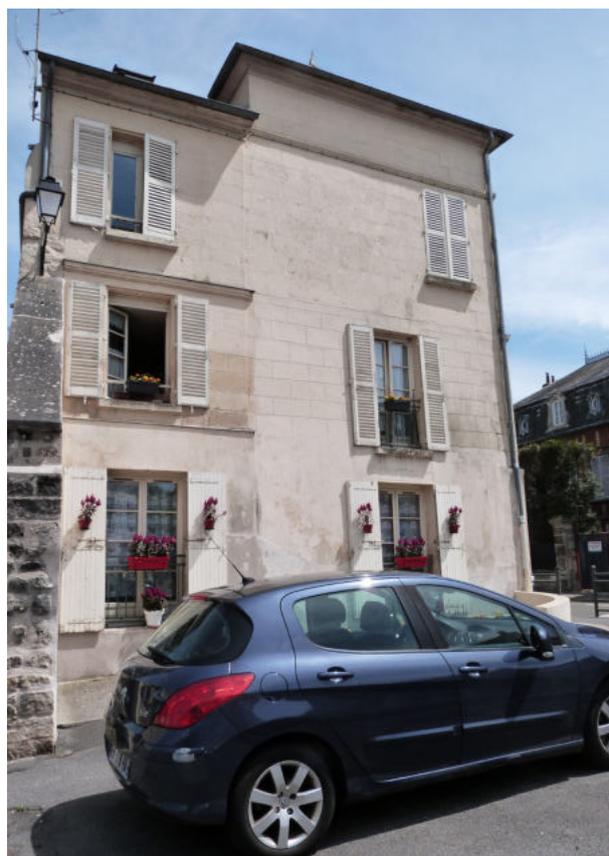
**Évolution 1830-2018** : L'immeuble de bourg existant en 1830. Un bâtiment implanté à l'arrière a disparu.

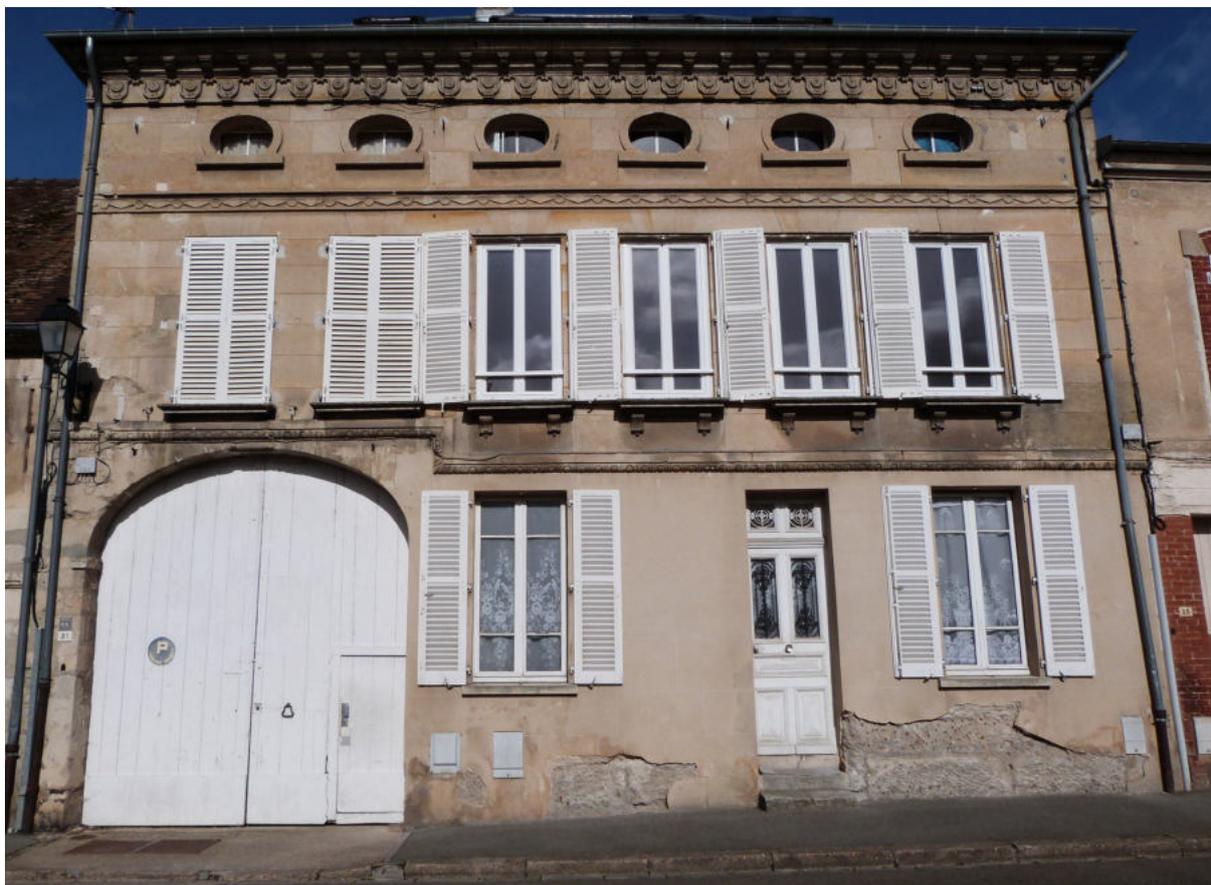
### Immeuble de bourg (ancienne laiterie)

- Au nord du bourg historique, à proximité de l'église
- Ensemble composé d'un bâtiment principal, transformé en immeuble d'habitation, et de ses anciennes annexes implantées autour d'une cour (invisibles depuis la voie)
- Implantation à l'alignement de la rue
- Plan rectangulaire ; RDC + 1 étage + comble à surcroît

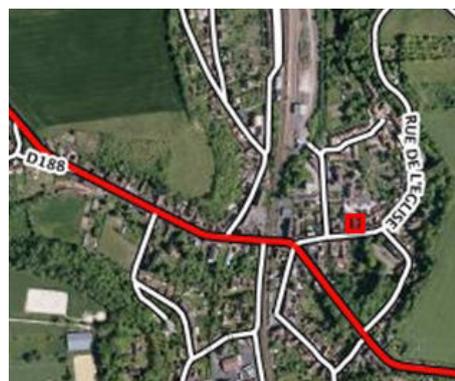
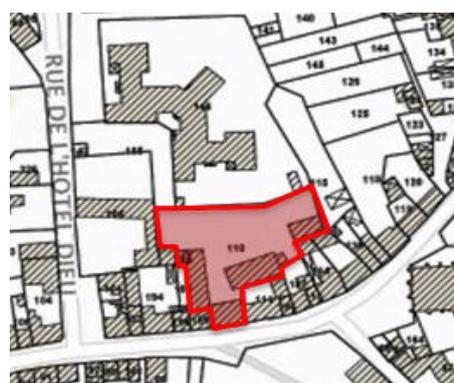
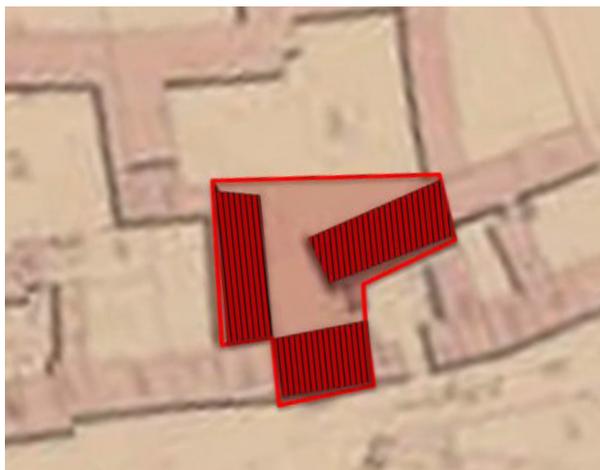
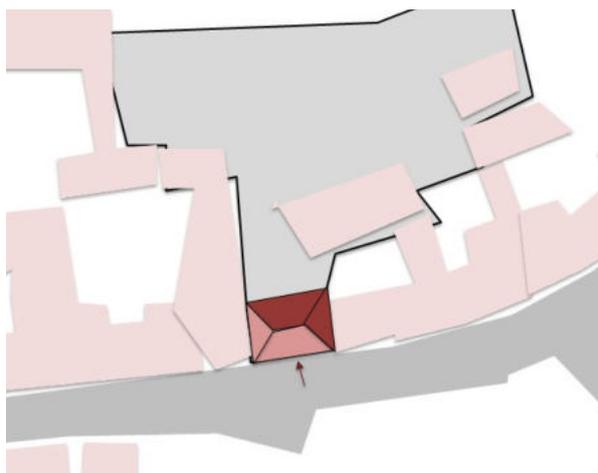
## Élément n°49

- Toiture à quatre pans
- Ardoise

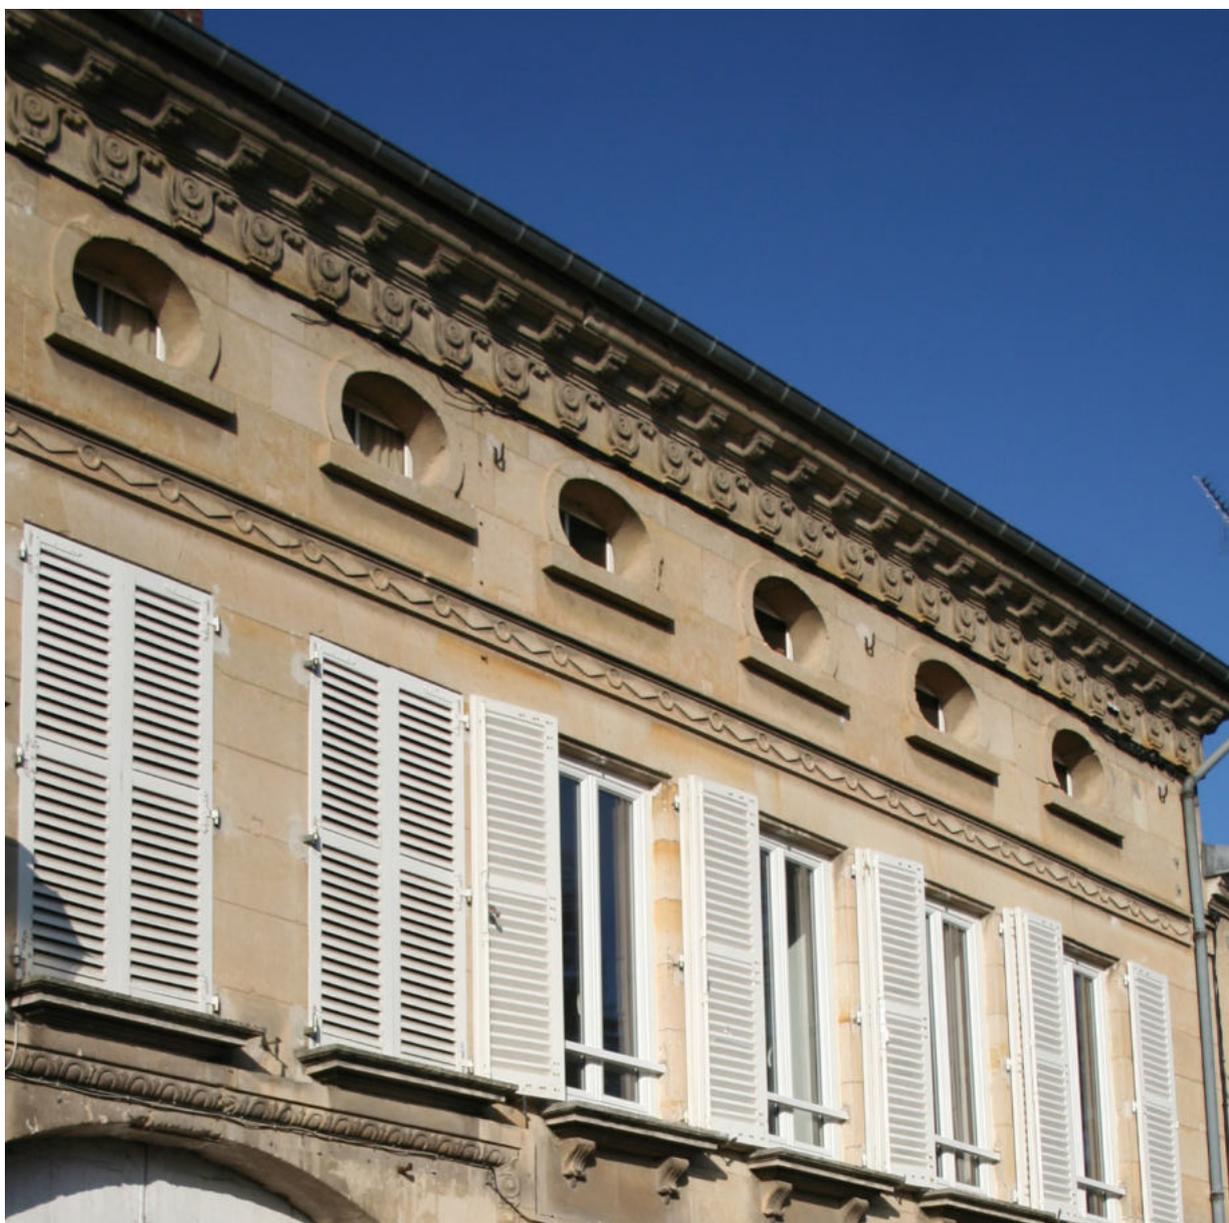
**Évolution 1830-2018** : Le bâtiment principal et l'une des annexes existaient en 1830. L'autre annexe est plus récente.

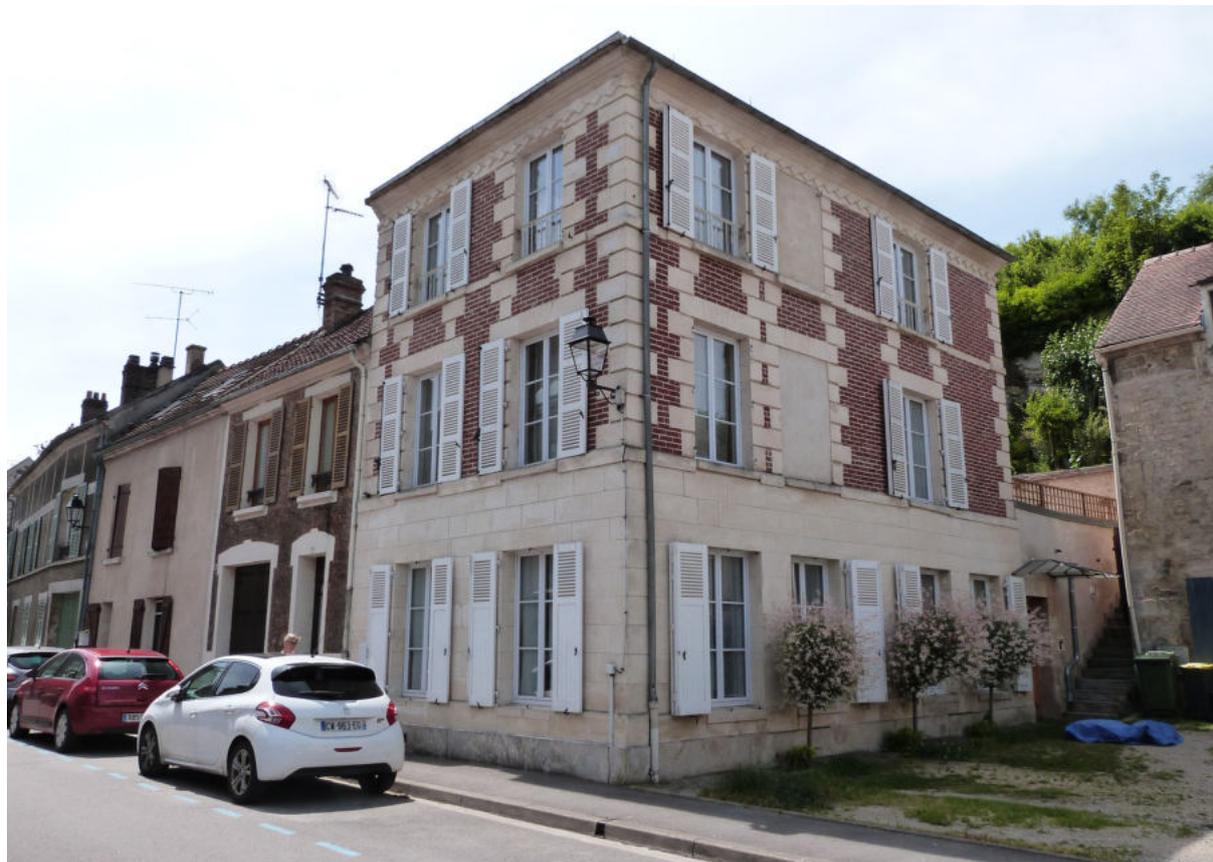
21, rue du Général Leclerc  
Parcelle AB 86  
**Immeuble de bourg**

- Au nord bourg historique, au pied des coteaux boisés
- Immeuble de bourg à l'alignement de la voie et qui s'ouvre sur une cour commune
- Rez-de-chaussée anciennement occupé par un hôtel-restaurant
- Plan rectangulaire ; RDC + 2 étages + comble

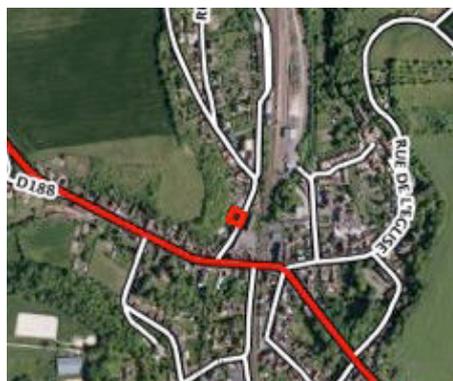
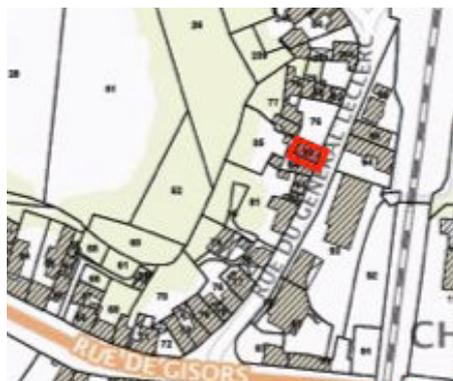
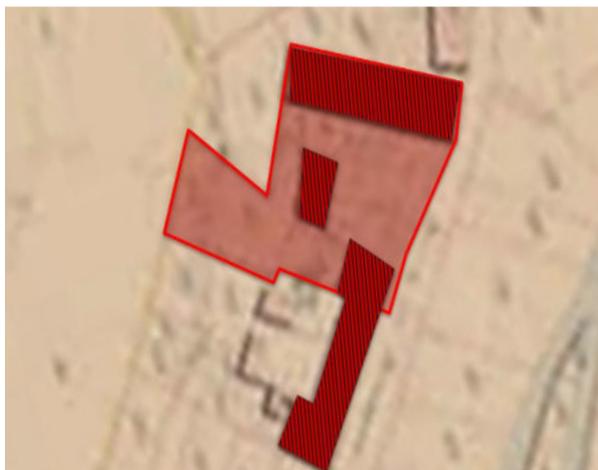
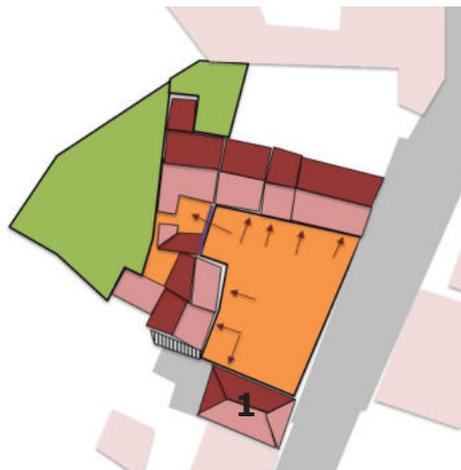
## Élément n°50

- Façades en pierre de taille et brique ; soubassement
- Corniche
- Chaînages d'angles et décors en pierre de taille
- Ordonnement régulier des percements, de forme rectangulaire, plus hauts que larges
- Assises en pierre ; pare-vent persiennés en bois

- Toiture à quatre pans
- Ardoise
- Épi de faîtage

- Pieds de mur planté d'arbres

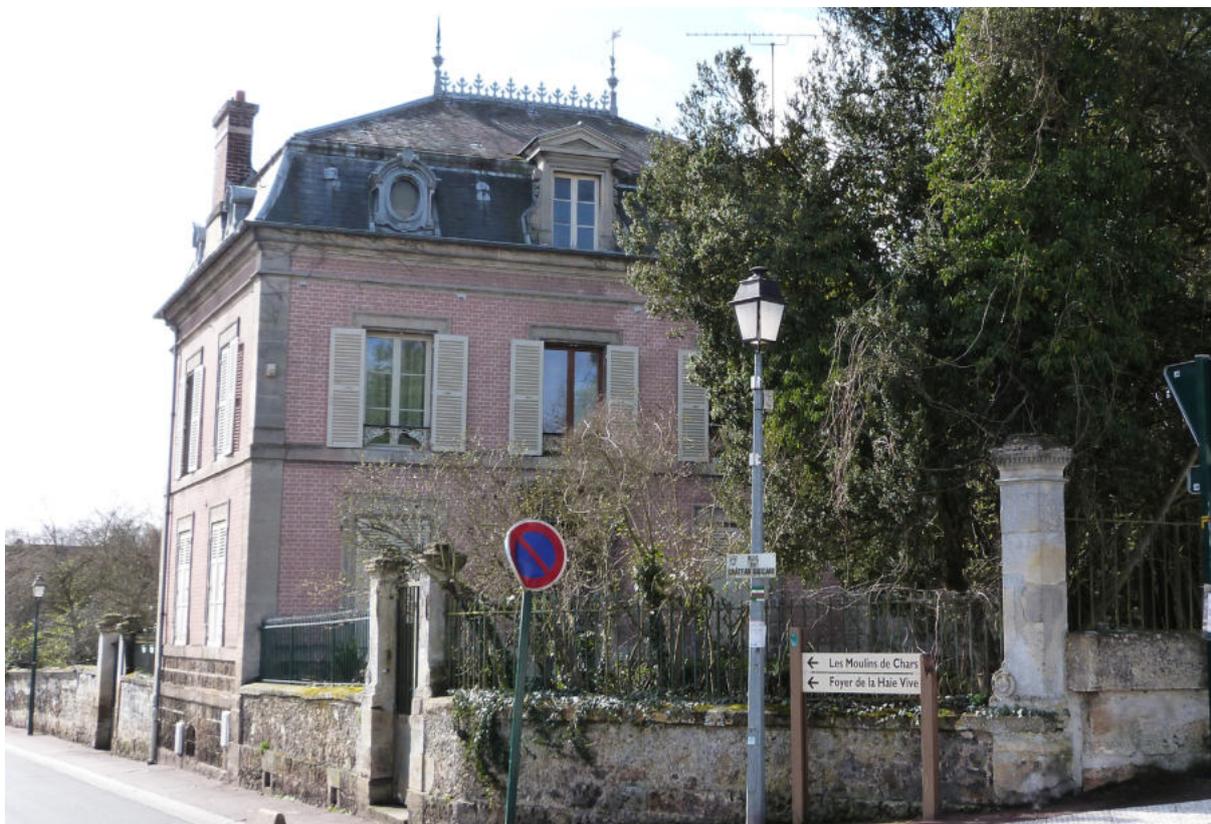
## Élément n°51

- Au cœur du bourg historique ; au carrefour de la route départementale et de la voie ferrée
- Plan rectangulaire ; RDC surélevé + 1 étage + comble, avec extension latérale récente

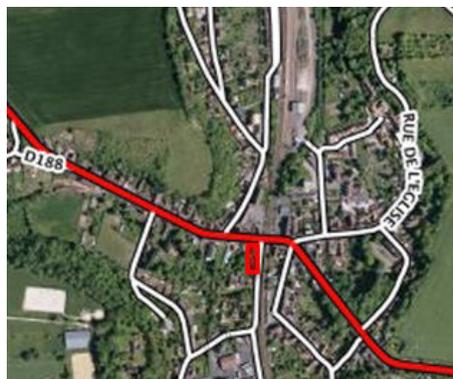
#### Façade

- Façade en brique rose ; soubassement en meulière
- Chaînages d'angles, bandeaux et corniche en pierre
- Ordonnement régulier des percements régulier en trois travées
- Percements de forme rectangulaire, plus hauts que larges
- Encadrements de baie maçonnés pare-vents persiennés en bois ; garde-corps en fer forgé
- Porte d'entrée accessible par un escalier en pierre ; encadrement en pierre

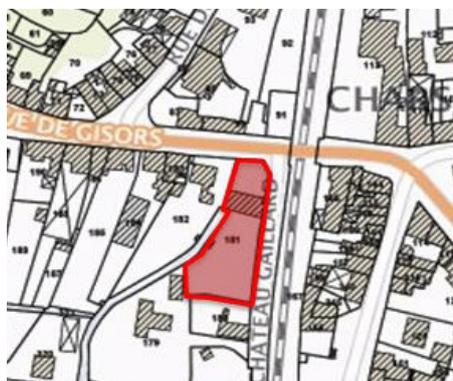
#### Toiture

- Toiture à la Mansart
- Ardoise
- Lucarne bâtière dans l'axe de la travée centrale ; oculi dans l'axe des travées latérales
- Deux souches cheminées rectangulaires en brique positionnées de manière symétrique
- Épis et crête de faitage en zinc

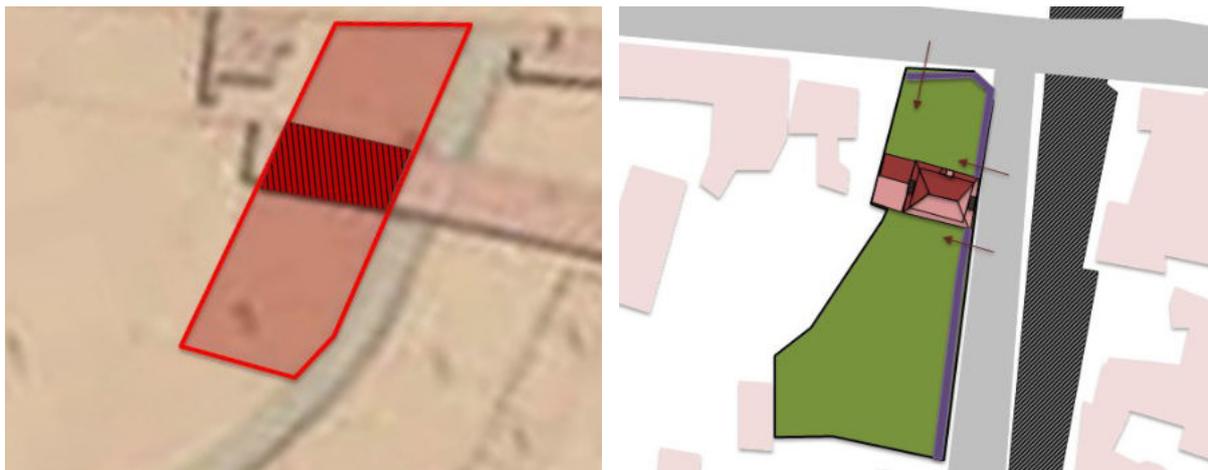
#### Abords

- Mur bahut en meulière surmonté d'une grille en fer forgé
- Portail métallique encadré de pilastres en pierre de taille
- Jardinnet à l'avant de la maison

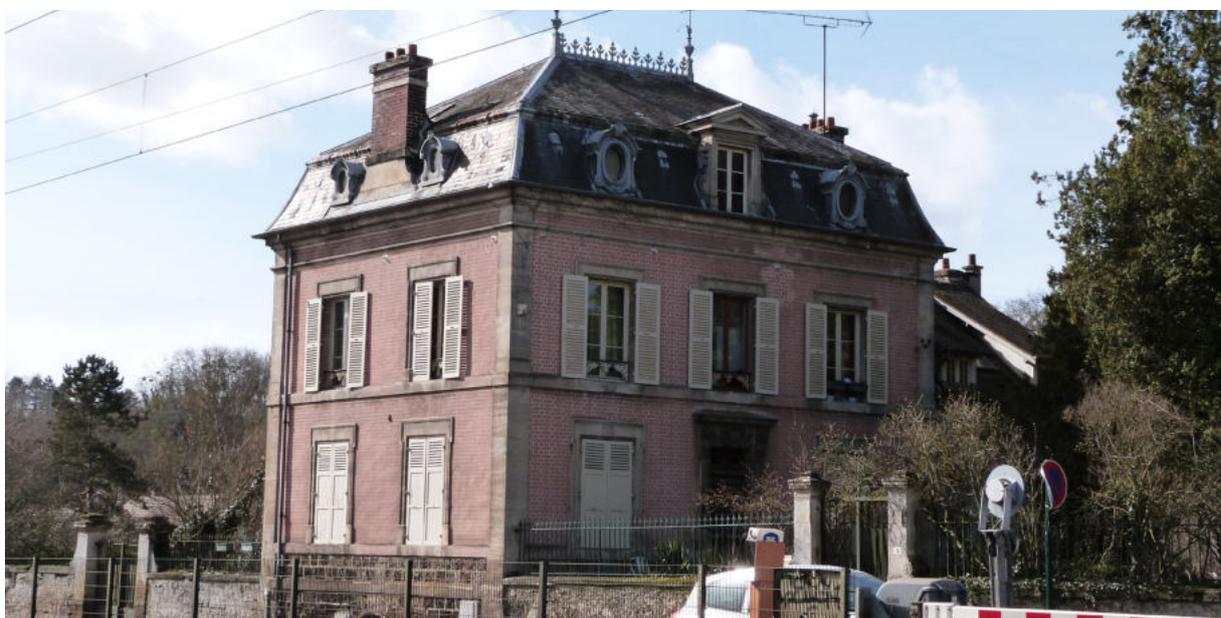
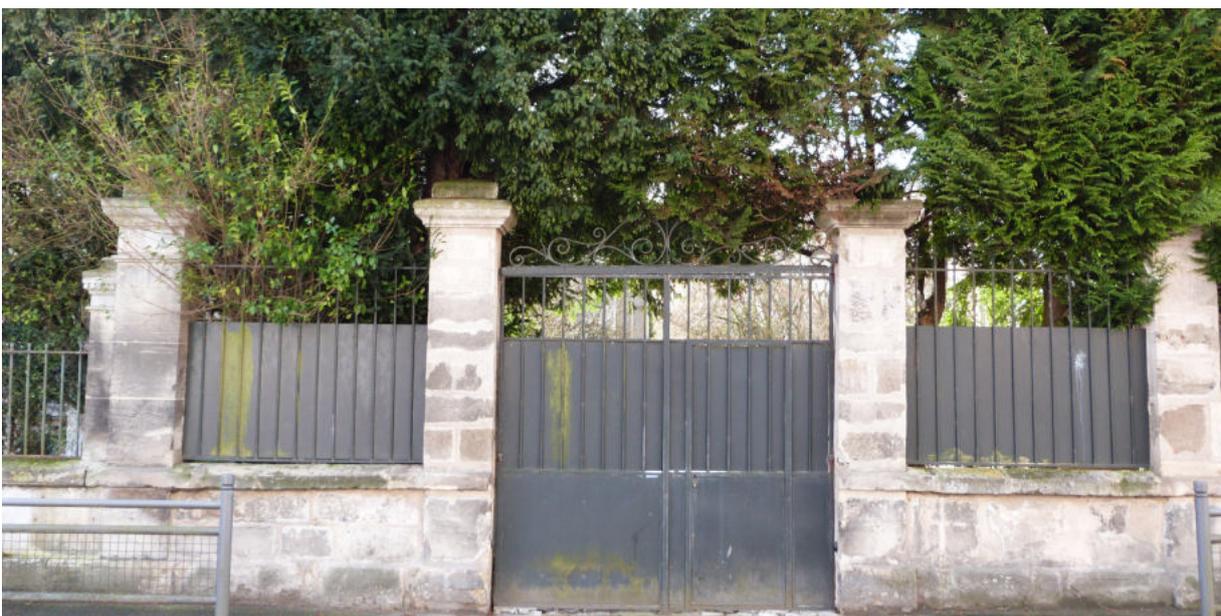
**Évolution 1830-2018 :** La maison de notable n'existait pas 1830. Elle a remplacé une construction qui faisait partie d'un ensemble bâti plus important.

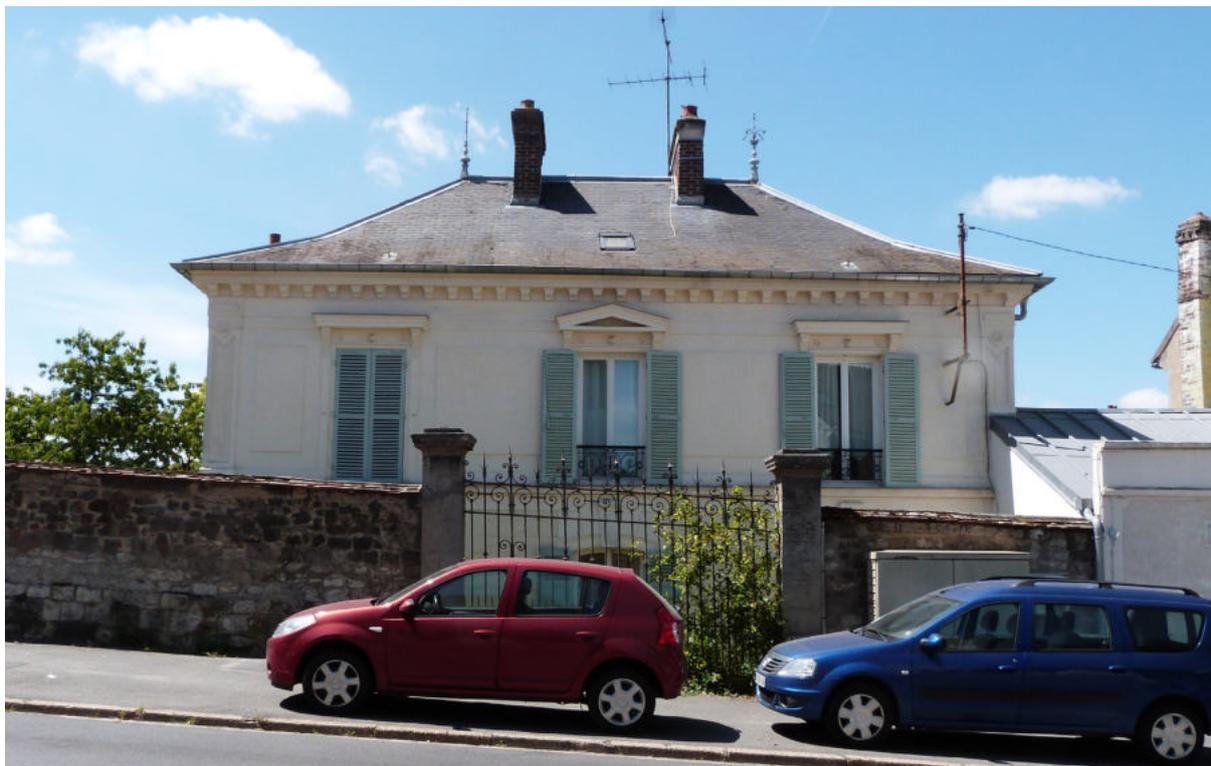
## Élément n°52

- À l'entrée sud-est du bourg historique
- Maison de notable en retrait et en contrebas de la rue
- Plan rectangulaire avec extension latérale récente ; RDC surélevé + 1 étage + comble

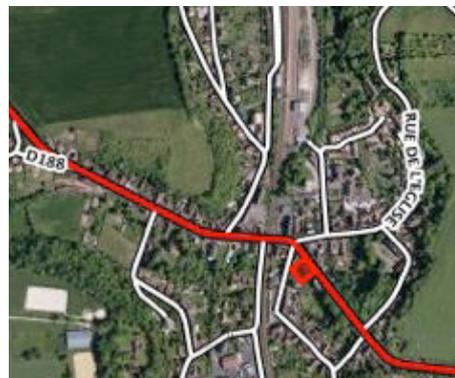
### Façade

- Façade en pierre de taille enduite
- Corniche dentelée ; bandeau plat ; pilastres d'angles
- Ordonnancement symétrique des percements en trois travées
- Percements de forme rectangulaire, plus hauts que larges
- Entablements décorés au-dessus des percements; pare-vent persiennés en bois ; garde-corps en fer forgé
- Porte d'entrée à deux vantaux accessible par un escalier en pierre ; encadrement décoré ; inscription

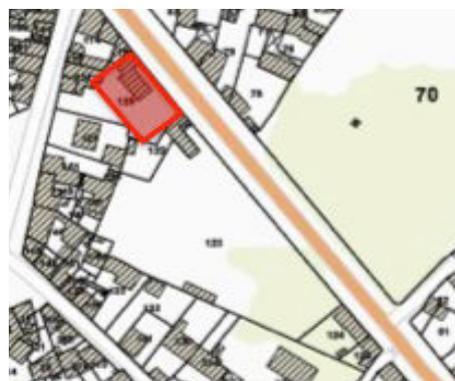
### Toiture

- Toiture à quatre pans
- Débord de toiture
- Extrémités de la toiture relevées
- Ardoise
- Deux souches de cheminées en brique positionnées de manière symétrique
- Épis de faîtage

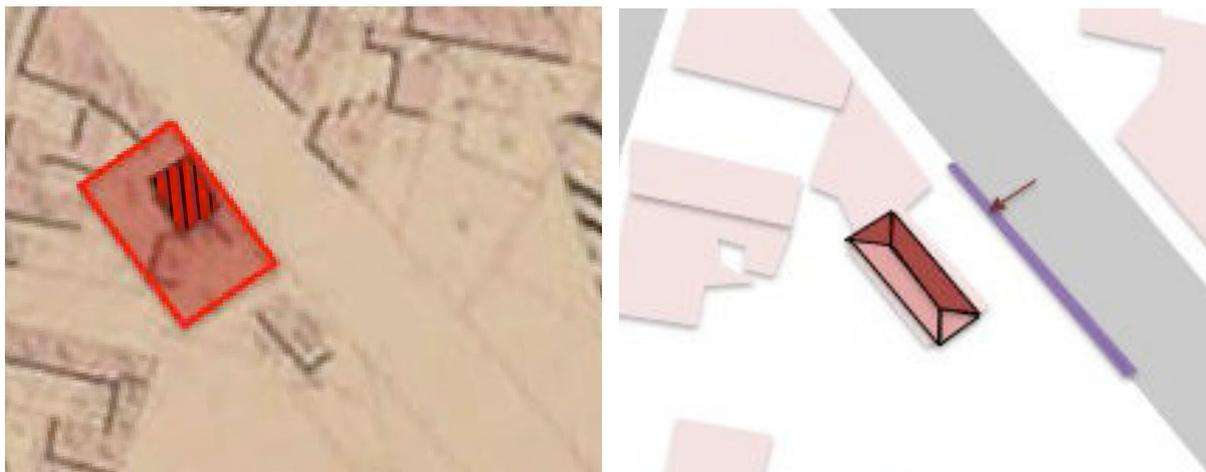
### Abords

- Mur haut en moellon surmonté d'un chaperon en tuile
- Grille de clôture en fer forgé encadrée de pilastres en pierre
