*Chars*

Plan local d'urbanisme

# Éléments du patrimoine à protéger

PLU approuvé par délibération du Conseil municipal du  
17/02/2020

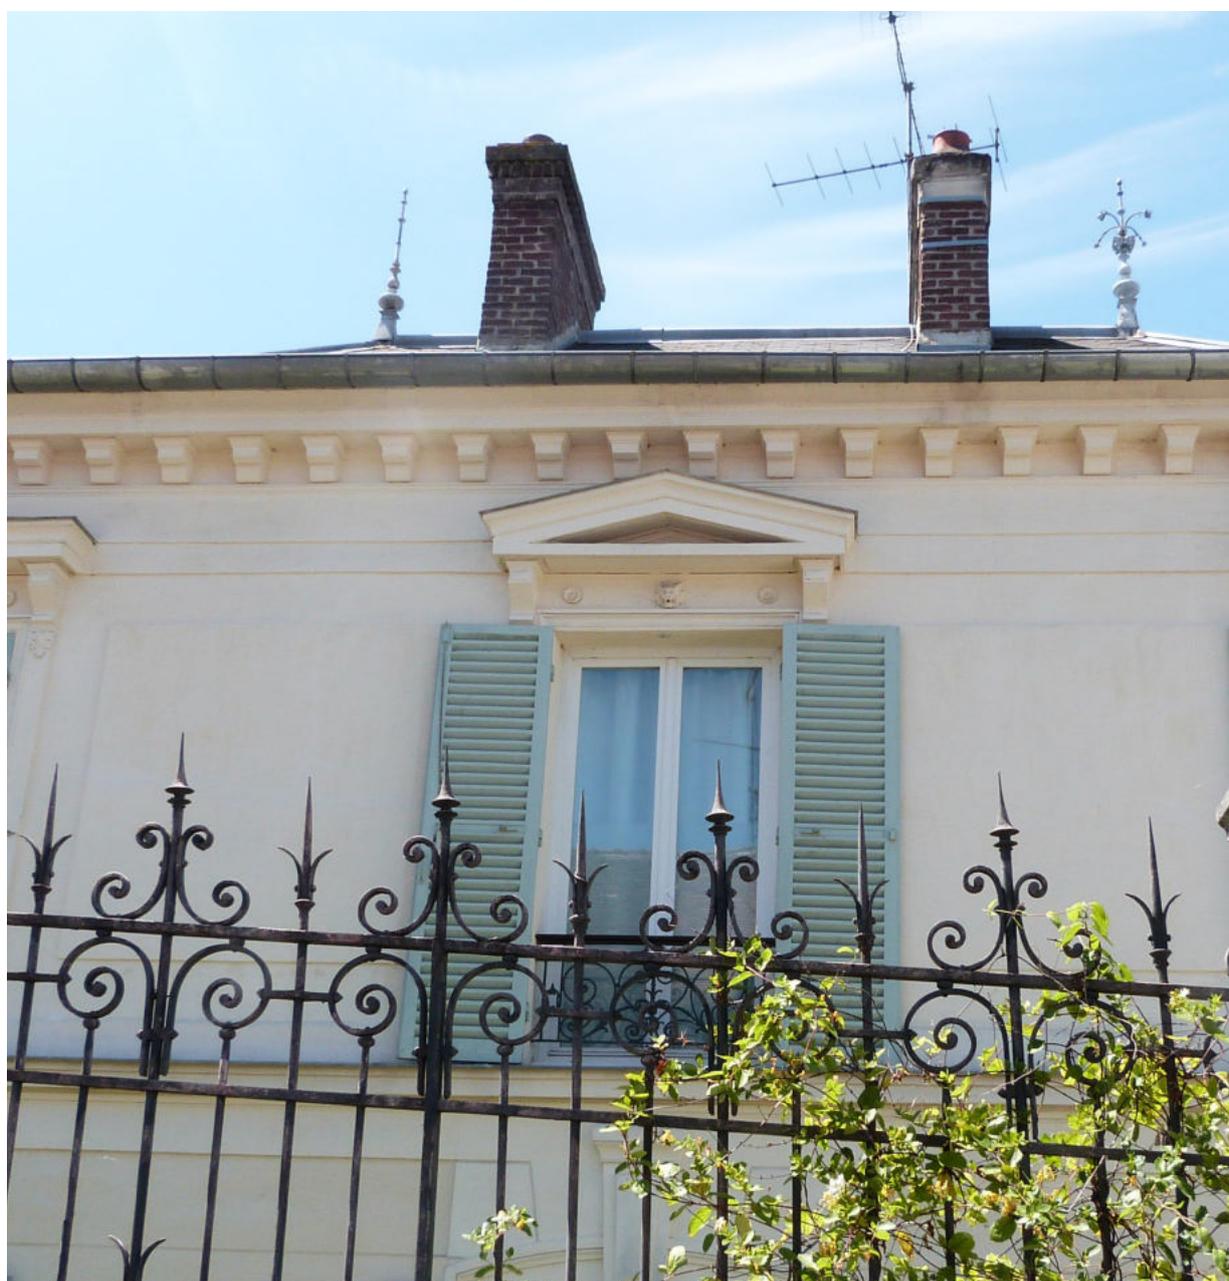
**Évolution 1830-2018** : La maison de notable existait en 1830.

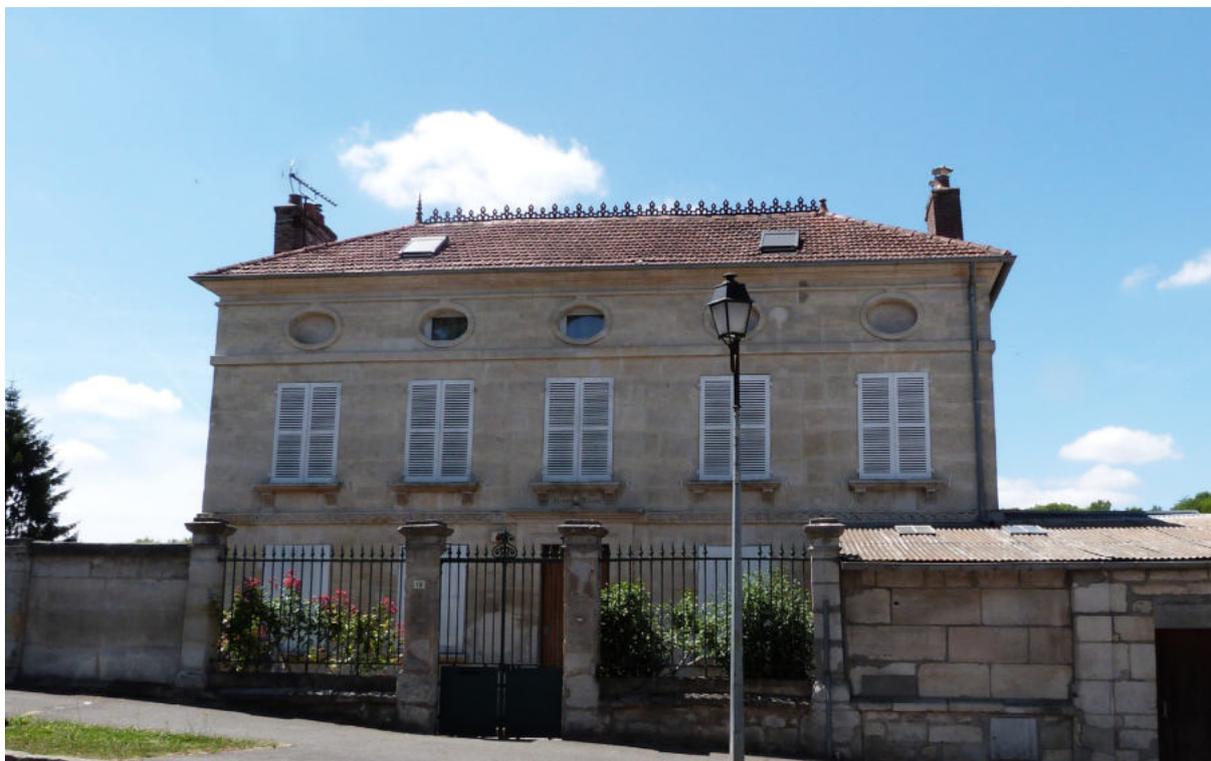
## Élément n°53

- À l'entrée sud-est du bourg historique
- Maison de notable en retrait et en contrebas de la rue
- Plan rectangulaire ; RDC surélevé + 1 étage + comble à surcroît

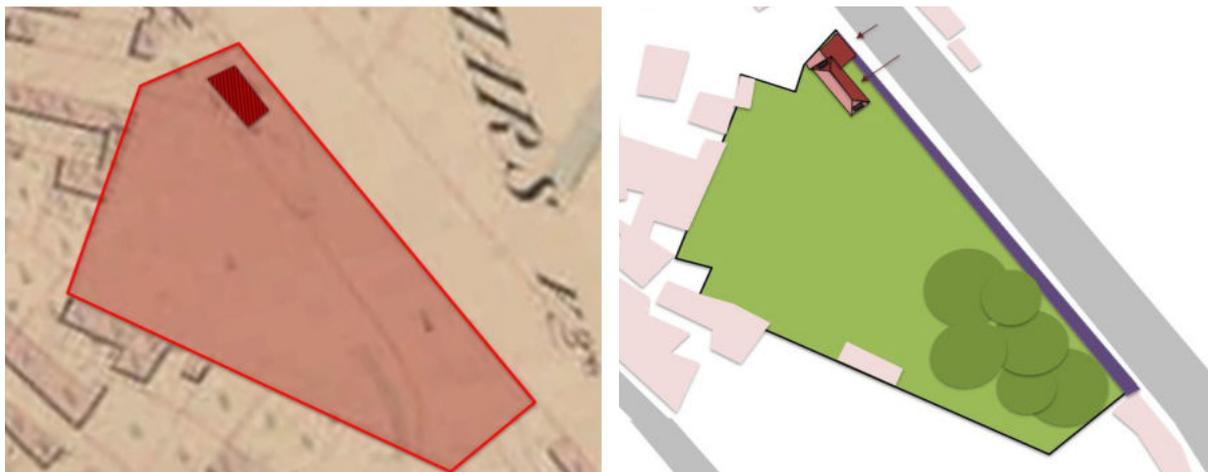
### Abords

- Propriété enceinte d'un mur haut en moellon
- Mur bahut surmonté d'une grille métallique face à la maison de notable
- Portail métallique encadré de pilastres en pierre

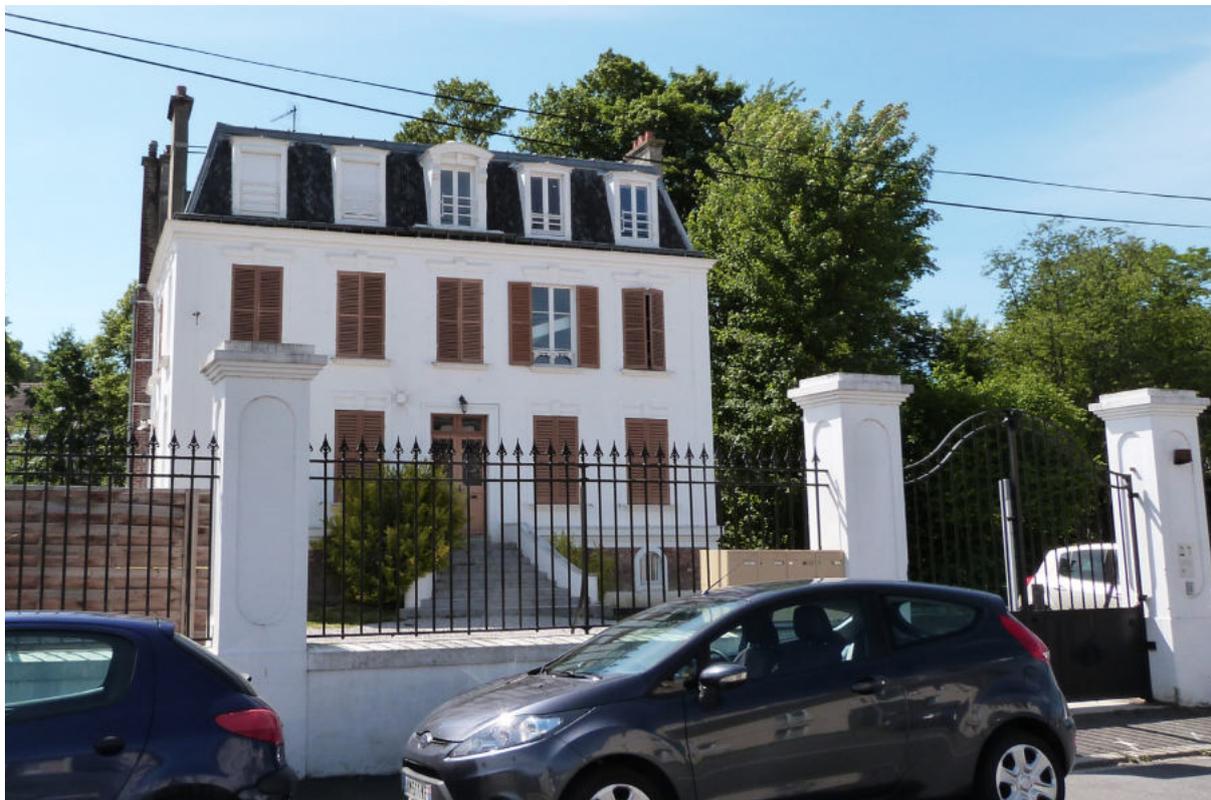
## Élément n°54

- Au nord du bourg historique
- Maison de notable, transformée en immeuble d'habitation
- Implantation en retrait de la rue
- Plan rectangulaire ; RDC surélevé + 1 étage + comble

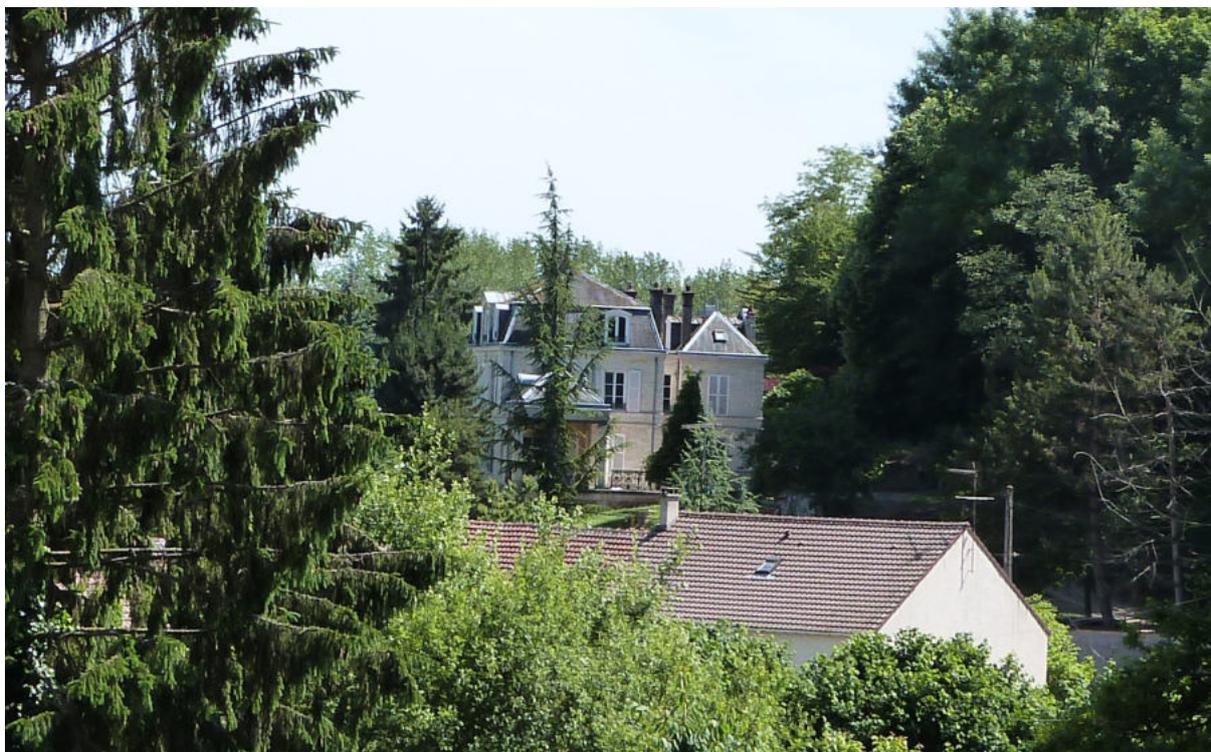
## Élément n°55

- À l'entrée sud-ouest du bourg
- Maison de notable au cœur d'un vaste parc (partiellement visible depuis l'espace public)
- Ensemble composé d'un corps principal rectangulaire en RDC surélevé + 1 étage + comble ; de deux ailes latérales carrées, plus basses, composées d'un péristyle couvert d'un toit en ardoise ; et d'un pavillon rectangulaire à l'arrière

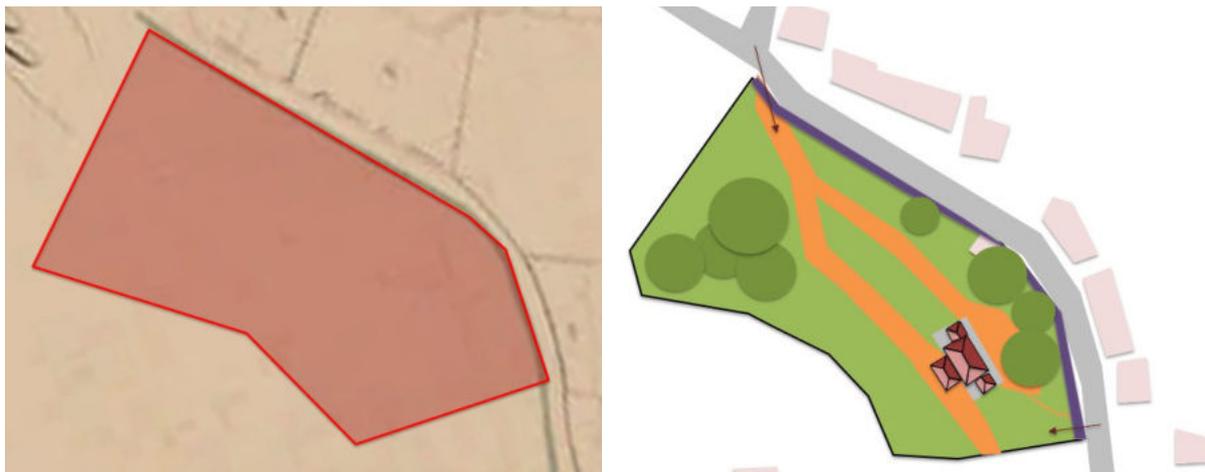
#### Abords

- Mur haut en moellon surmonté d'un chaperon maçonné et percé d'une porte à deux battants dans un encadrement en pierre de taille
- Vaste parc planté

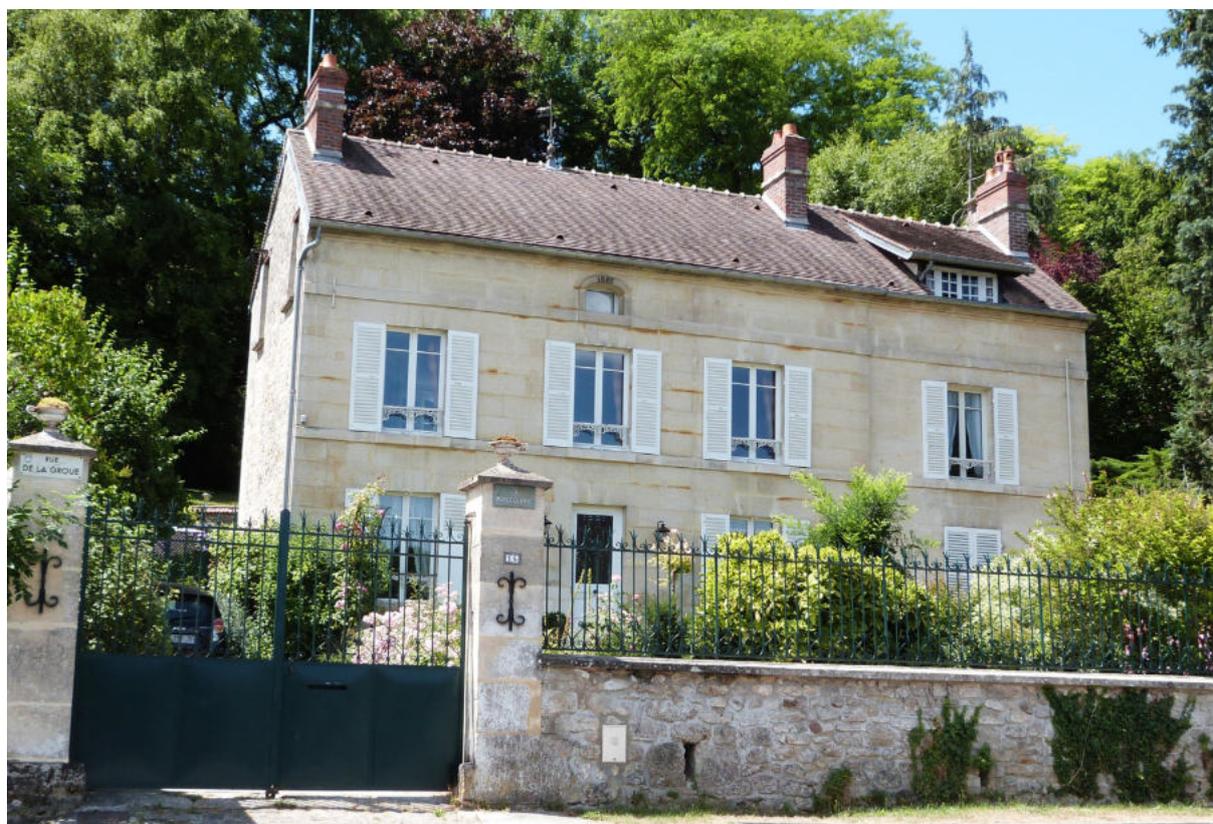
## Élément n°56

- À l'entrée sud-ouest du bourg historique
- Maison de notable au cœur d'un vaste parc
- Plan rectangulaire ; RDC + 1 étage + comble à surcroît

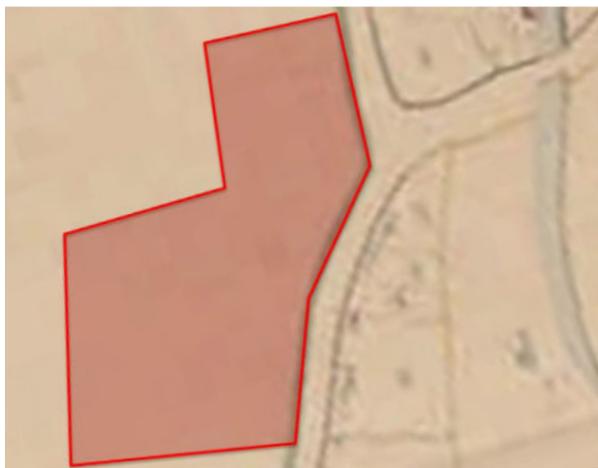
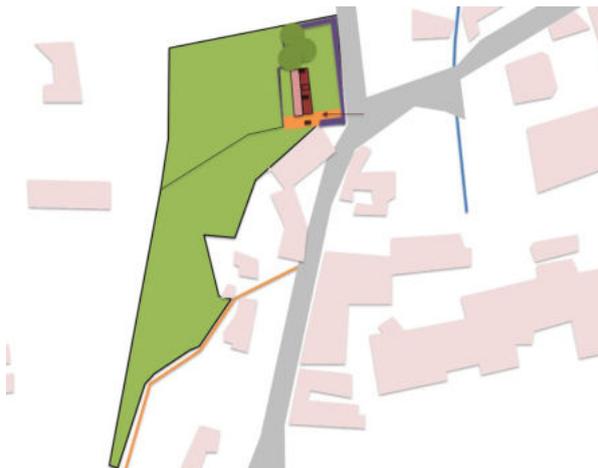
### Abords

- Face à la maison, mur bahut en moellon surmonté d'un chaperon maçonné et d'une grille en fer forgé
- Portail métallique encadré de pilastres en pierre de taille surmontés de chaperon et décorés
- Mur haut en moellon surmonté d'un chaperon en tuile
- Jardinnet à l'avant de la maison ; vaste parc planté

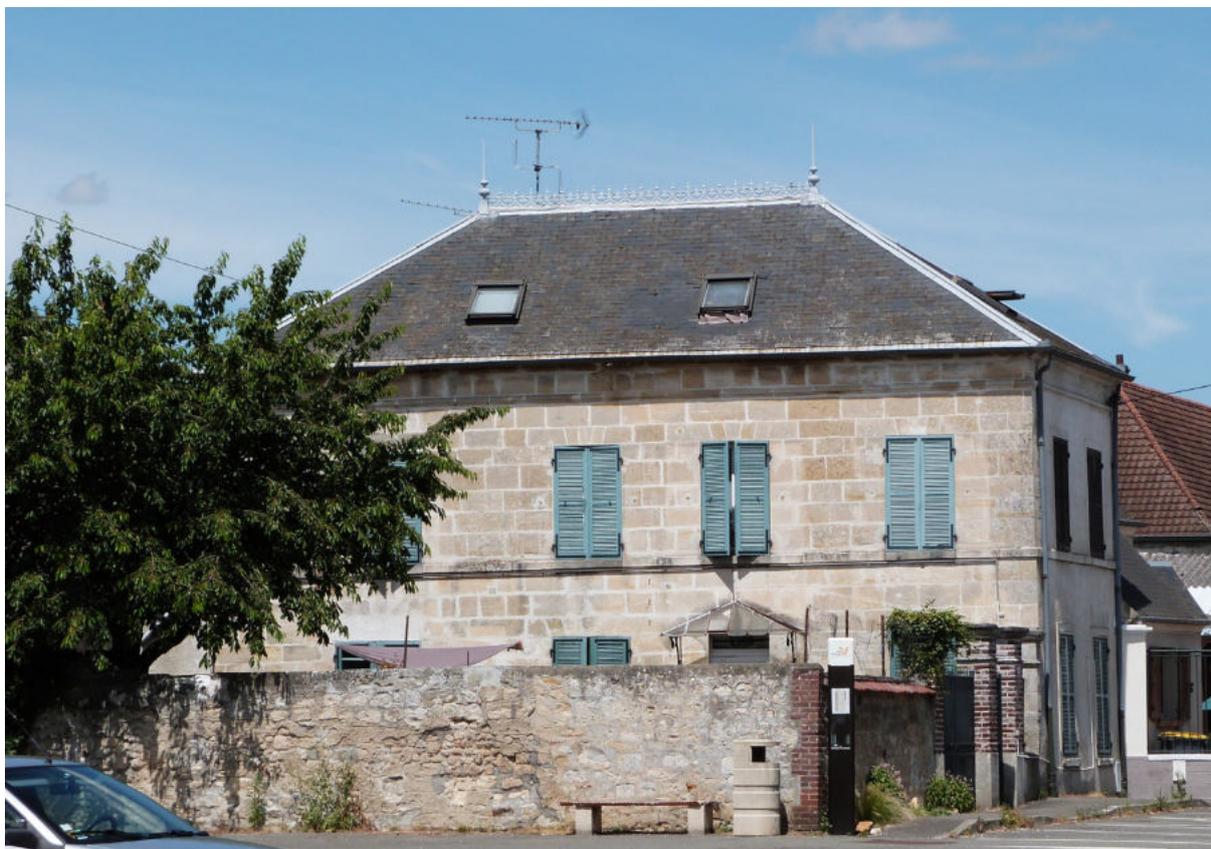
14, rue du Docteur Dubois  
Parcelle AD 154  
**Maison de notable**

- Au cœur du bourg historique
- Maison de notable à l'alignement de la rue
- Plan rectangulaire ; RDC surélevé + 1 étage + comble

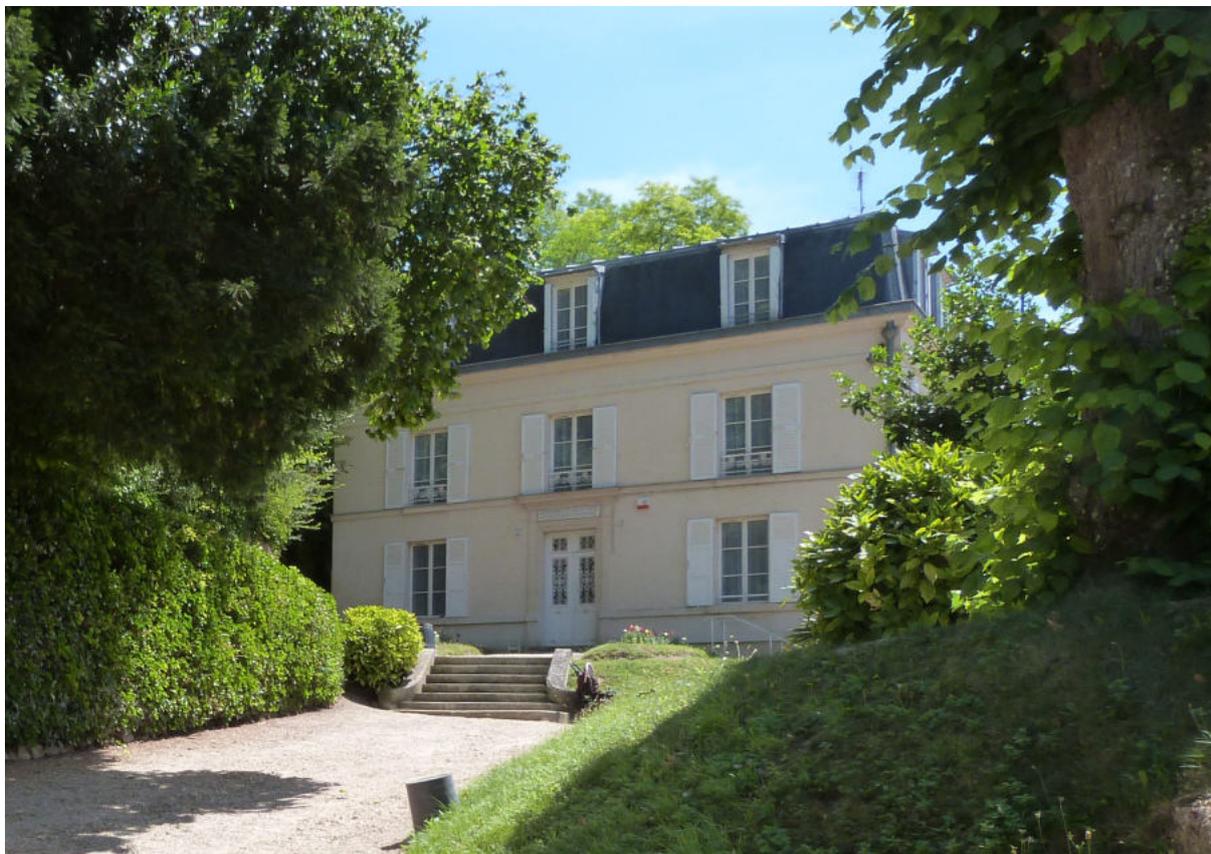
### Académie des Beaux-Arts - Fondation Dufraigne «Les Pinsons» Maison de notable

- Au sud-est de la commune
- Propriété de Louis Dufraigne qui en fit don à l'Institut de France comme maison de repos pour les artistes
- Maison de notable implantée dans un vaste parc ; en contre-haut par rapport à la rue
- Plan carré ; RDC + 1 étage + comble ; extension récente au sud

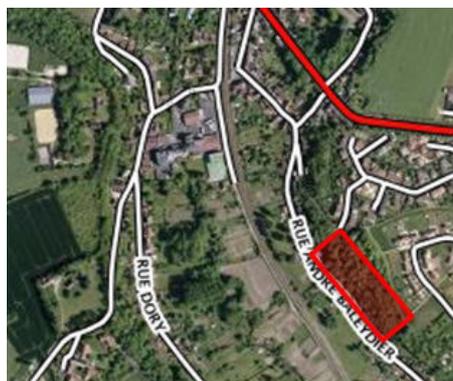
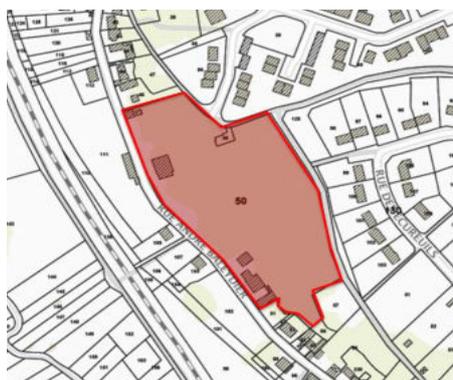
- Mur haut en moellon jointé en creux surmonté d'un chaperon maçonné
- Portail en fer forgé encastré de pilastres en pierre de taille
- Vaste parc planté

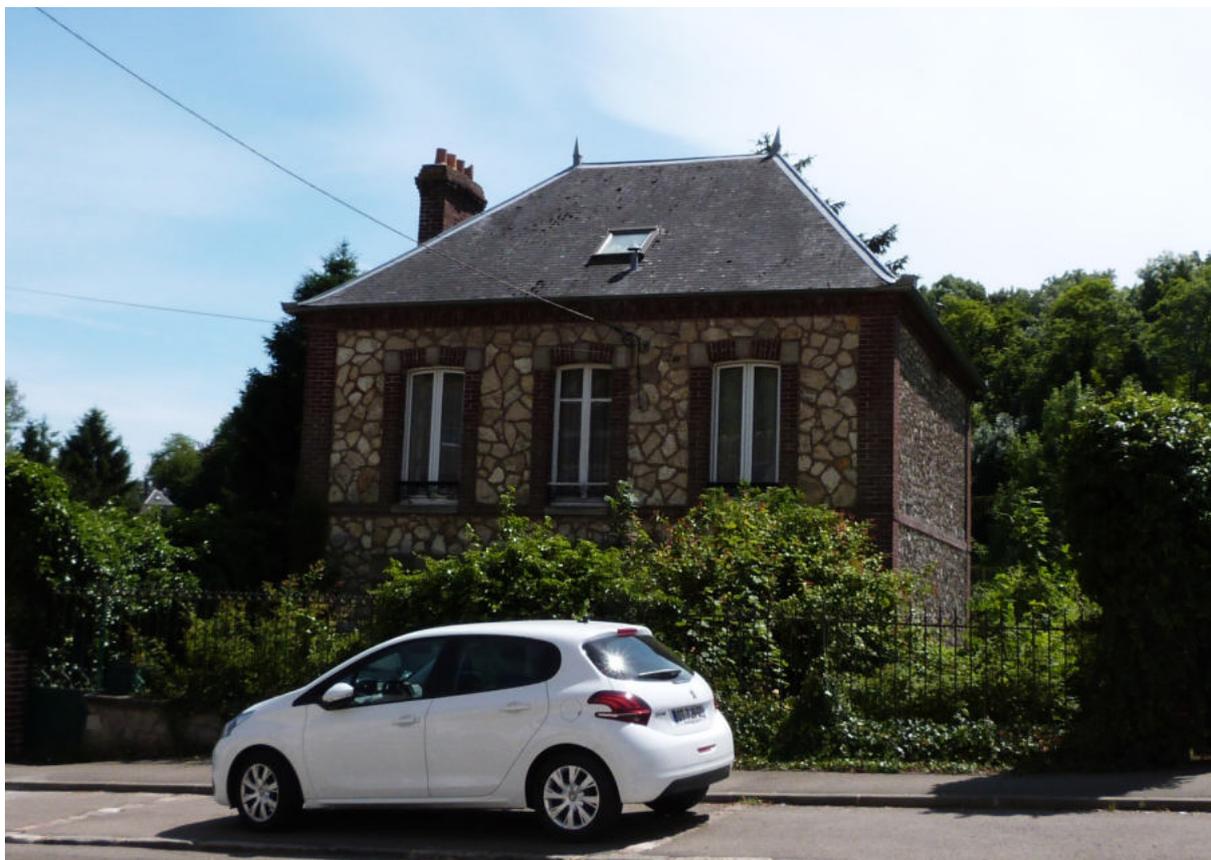
37, rue de Gisors  
Parcelle AD 241  
**Villa**

- À l'ouest de la commune
- Pavillon en milieu de parcelle, en contrebas de la rue
- Plan rectangulaire ; RDC + 1 étage + comble

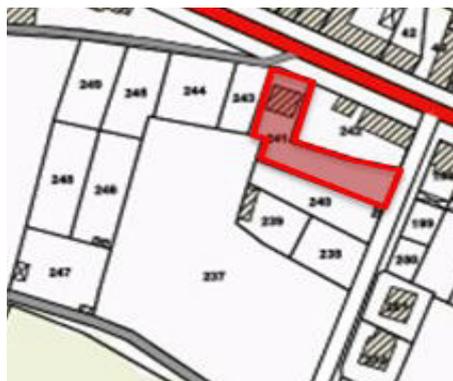
- Mur bahut surmonté d'une grille métallique
- Jardin planté d'arbres autour de la villa

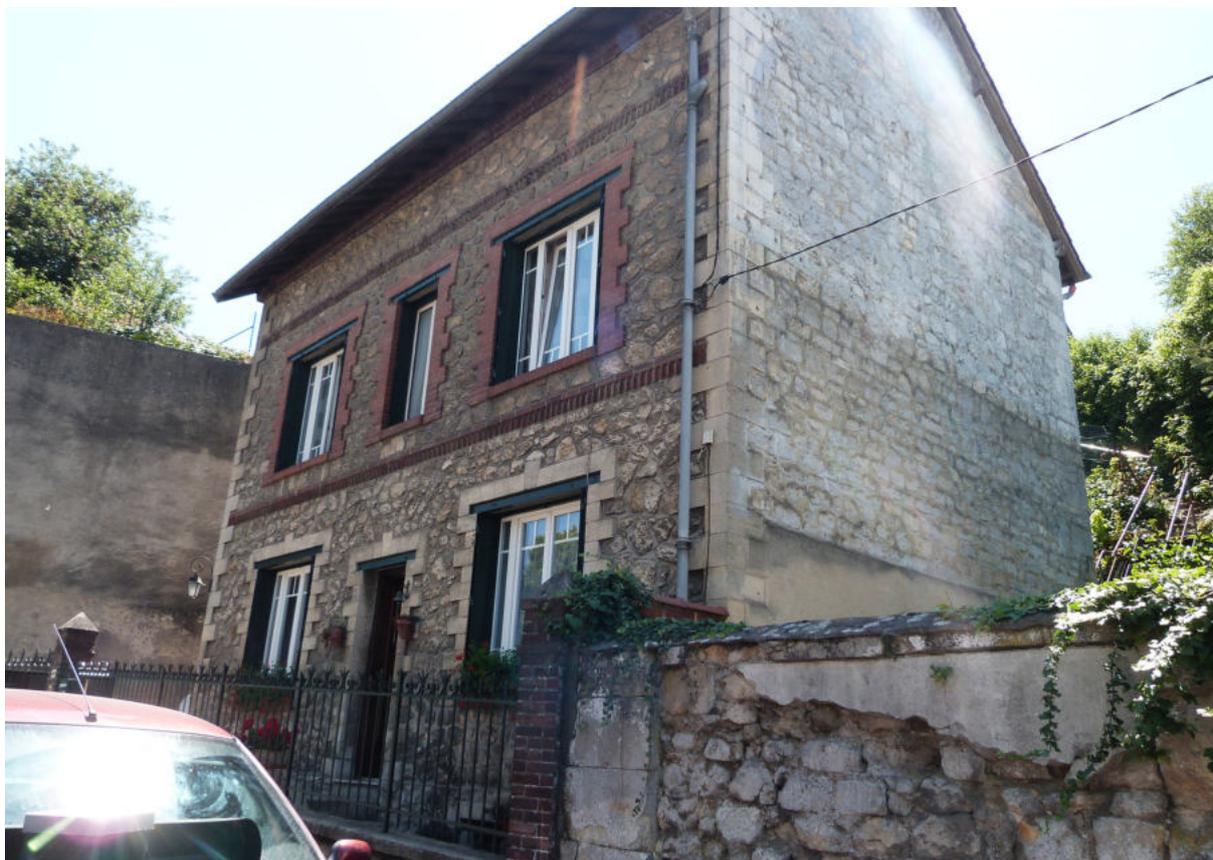
40, rue de Marines  
Parcelle AH 9  
**Villa**

- Au sud-est de la commune,
- Villa en retrait de la voie
- Plan rectangulaire ; RDC + 1 étage + comble

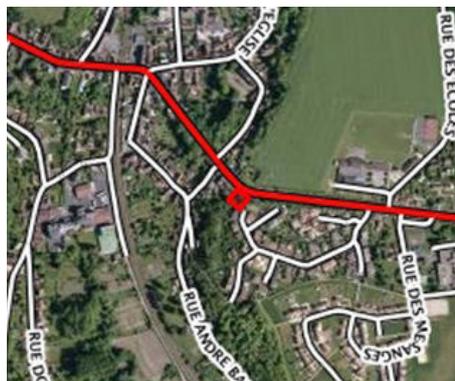
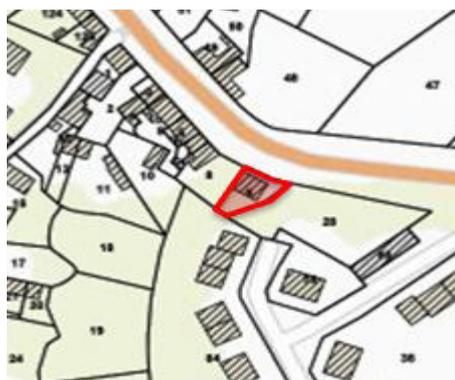
- Mur bahut maçonné surmonté d'une grille en fer forgé et percé d'un portail métallique
- Jardinnet à l'avant de la villa

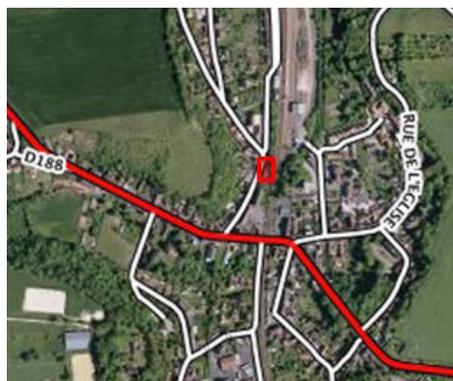
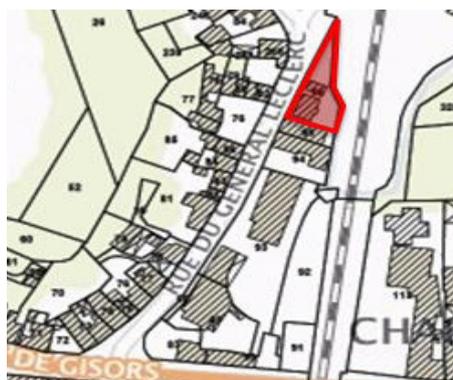
16, rue du Général Leclerc

- Mur bas en pierre
- Dénaturations : clôture en bois

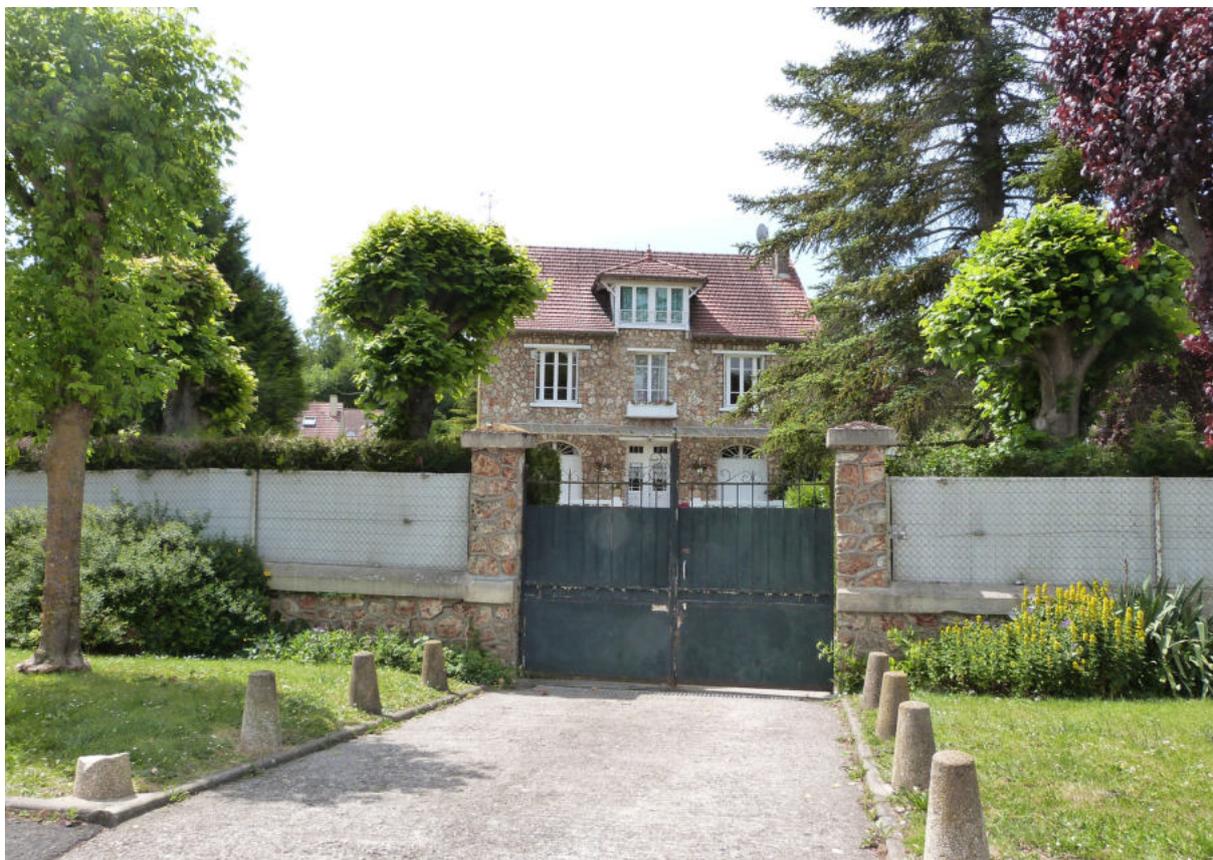
**Villa**

- Au nord du bourg historique
- Pavillon en milieu de parcelle
- Plan rectangulaire ; RDC + 1 étage + comble

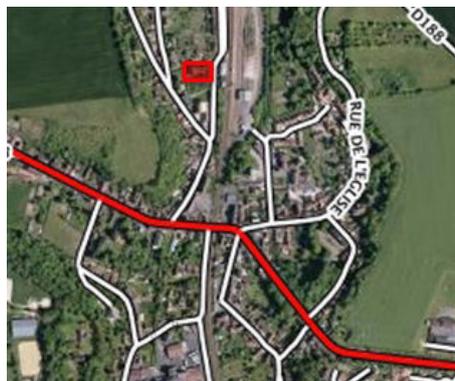
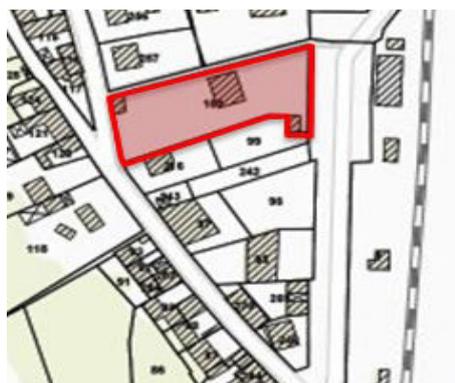
1, impasse de la gare

- Mur bahut en meulière
- Portail métallique encadré de pilastres en meulière face à la porte d'entrée du pavillon
- Jardin planté d'arbres à l'avant du pavillon
- Dénaturation : grillage surmontant le mur bahut en meulière

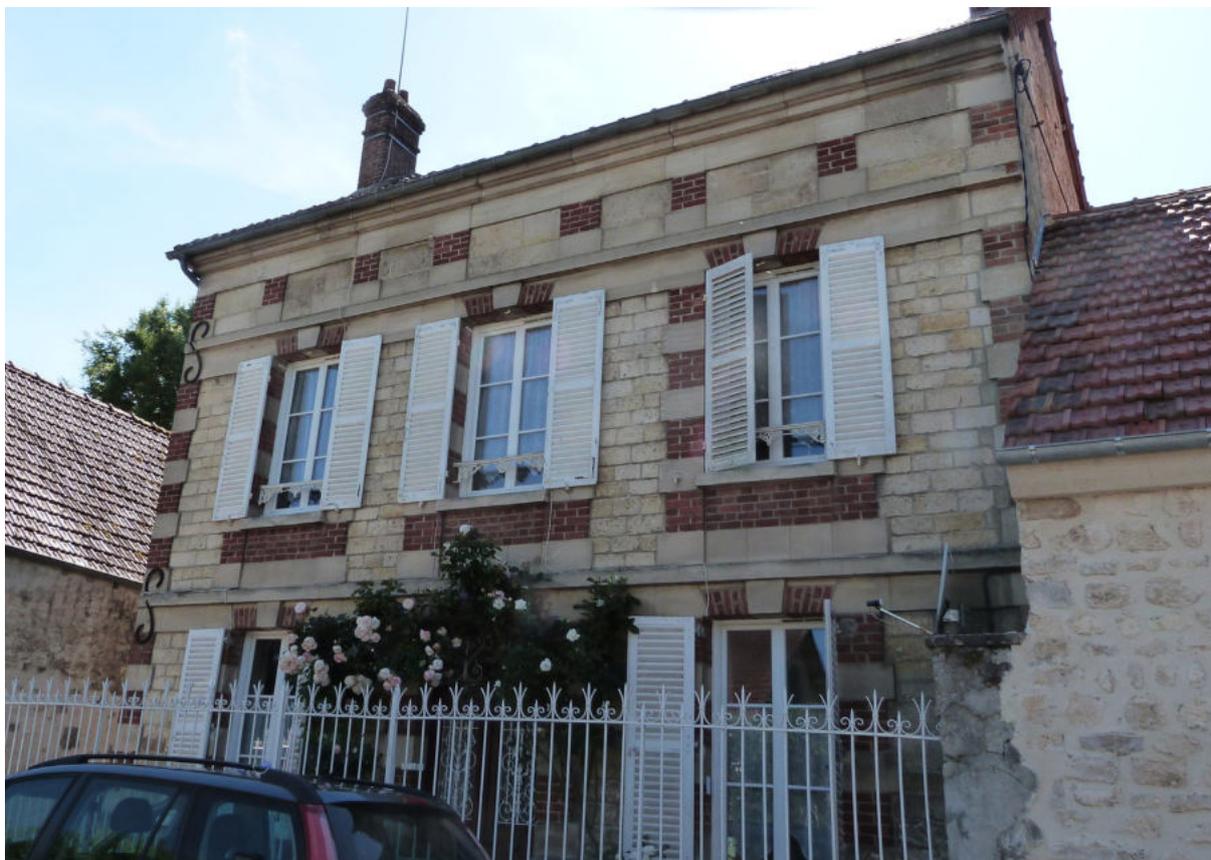
**Villa**

- Au cœur bourg historique
- Villa en retrait de la voie
- Plan rectangulaire ; RDC + 1 étage + comble à surcroît

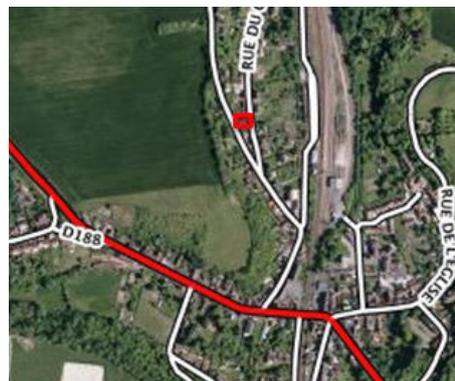
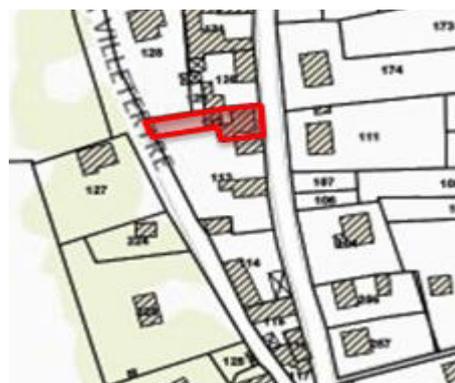
35, rue du Clos de Chars

- Mur bahut en moellon surmonté d'une grille en fer forgé et percé d'un portail métallique face à la villa
- Jardinnet à l'avant de la villa

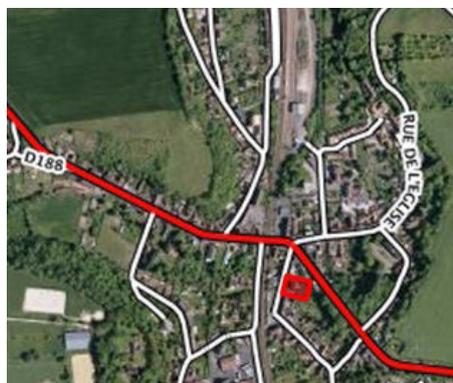
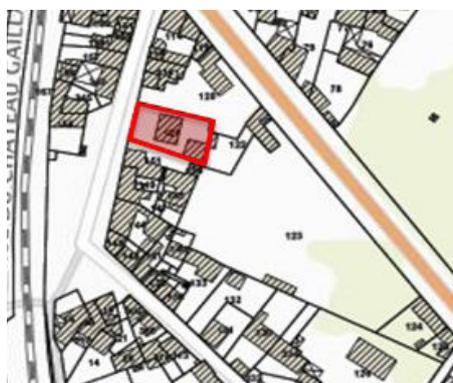
11, rue du Docteur Dubois

- Mur de clôture haut en pierre de taille et meulière surmonté d'un chaperon en tuile
- Face à la villa, mur bahut en pierre de taille surmonté d'une grille en fer forgé et percé d'un portail métallique, encadré de pilastres en pierre de taille
- Jardinnet à l'avant de la villa

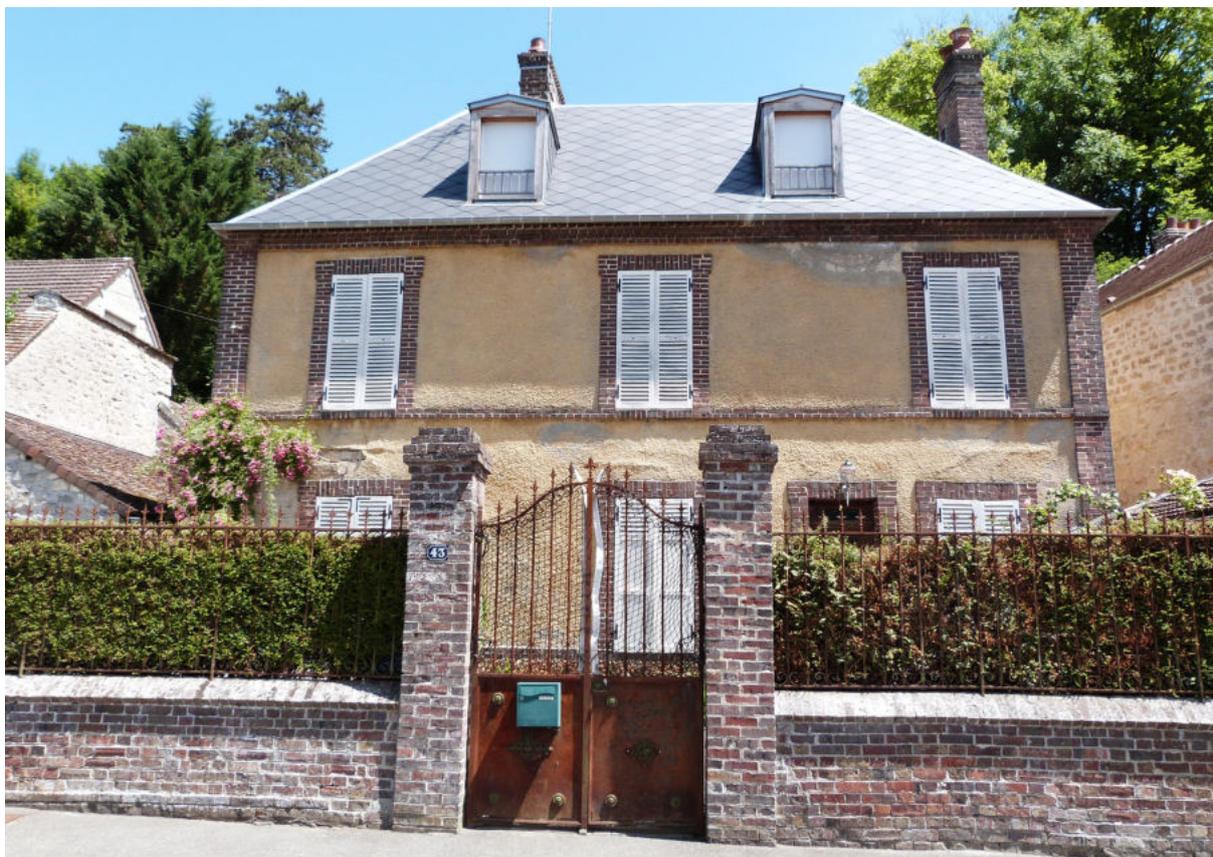
**Villa**

- Au sud de la commune
- Villa en milieu de parcelle
- Plan rectangulaire ; RDC + 1 étage + comble à surcroît

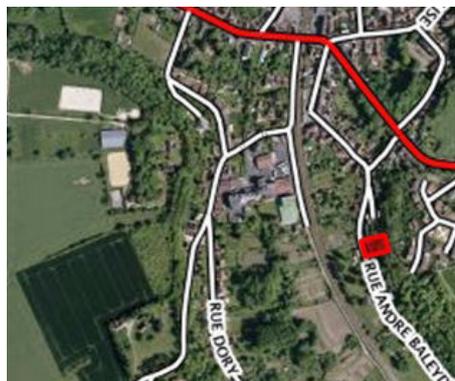
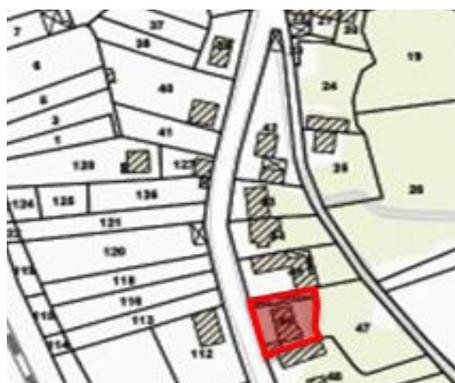
43, rue André Baleyrier

- Mur bahut en brique, surmonté d'un chaperon maçonné et d'une grille en fer forgé, doublée d'une haie végétale
- Portail métallique étroit encadré de pilastres en brique
- Jardinnet à l'avant de la villa

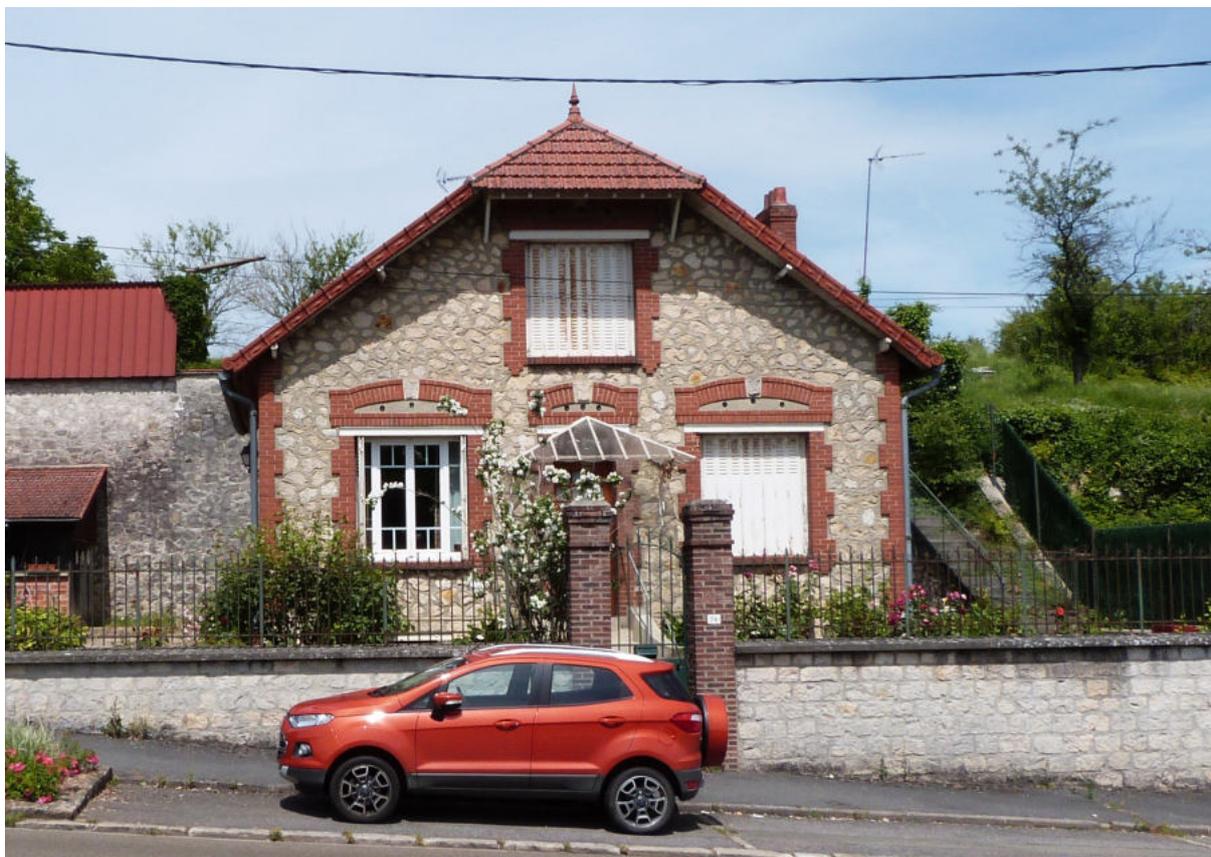
76, rue de Gisors  
Parcelle AD 25  
**Pavillon**

- À l'entrée ouest de la commune
- Pavillon en retrait de la rue
- Plan rectangulaire ; RDC + comble

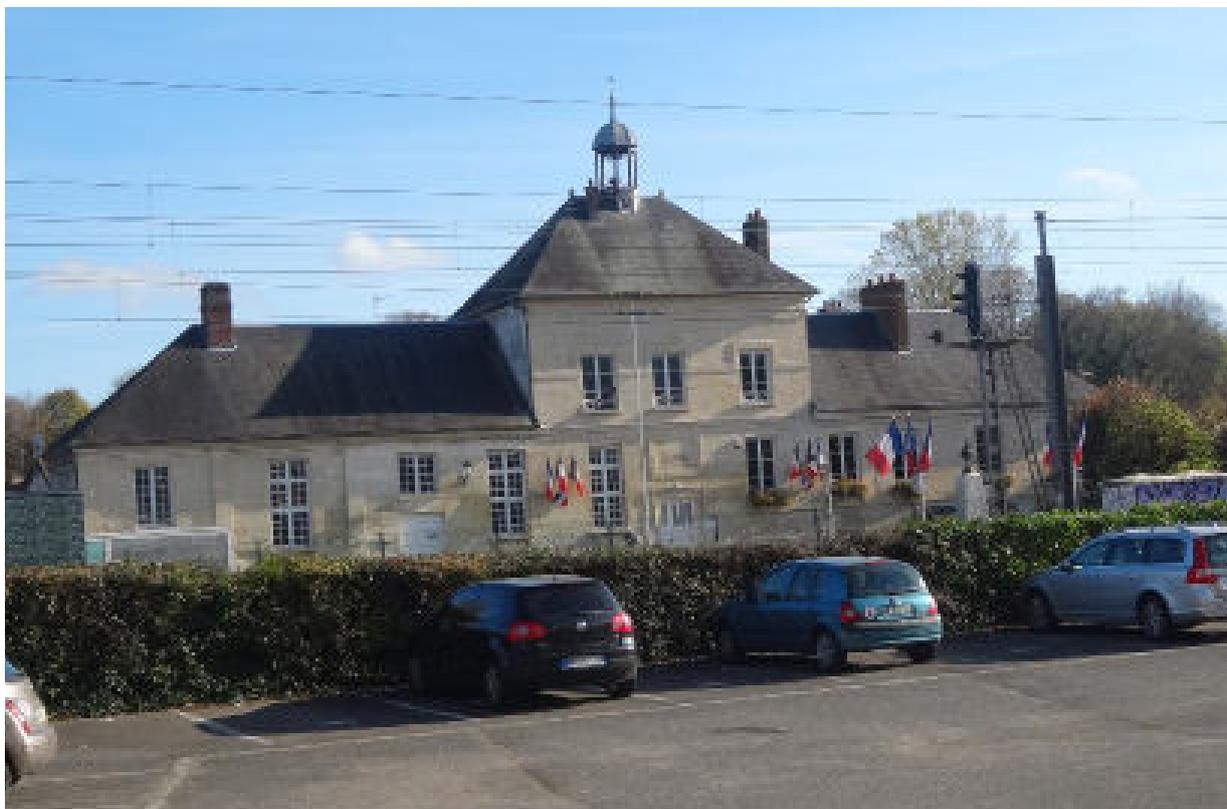
### Mairie (ancienne mairie-école)

- Au cœur du bourg historique
- Ancienne mairie-école sur une place, perpendiculaire à la rue et face à la voie ferrée
- Ensemble bâti composé d'un corps central s'élevant en RDC + 2 étages + comble et de deux ailes latérales en RDC + 1 + comble ainsi que d'une extension récente

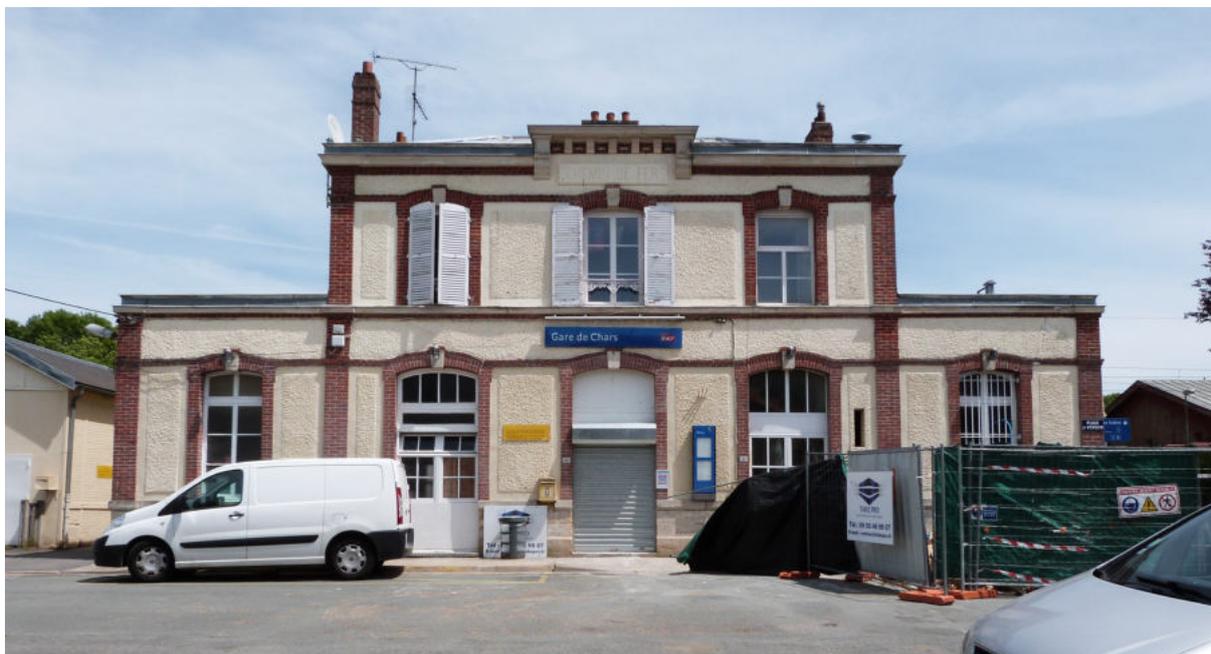
Place de Verdun  
Parcelle AB 237  
**Gare**

- Au nord du bourg historique, sur une place au bout d'une impasse, en bordure de la voie ferrée
- Ensemble bâti composé d'un corps central s'élevant en RDC + 1 étage de deux ailes latérales en RDC

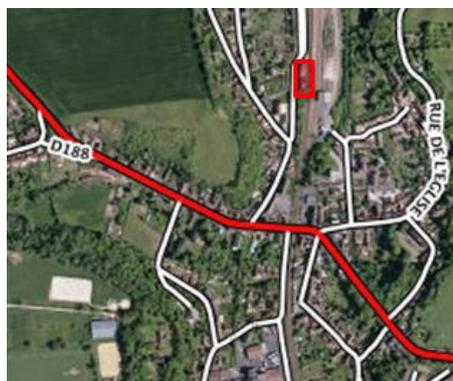
### Façades

- Façades en crépi avec soubassement en pierre de taille
- Corniche, chaînages d'angles et bandeaux en brique
- Ordonnancement régulier des percements
- Percements légèrement cintrés
- Encadrements de baie en pierre polychrome ; pare-vent en bois et garde-corps en fer forgé à l'étage
- Dénaturation : volets roulants mécaniques

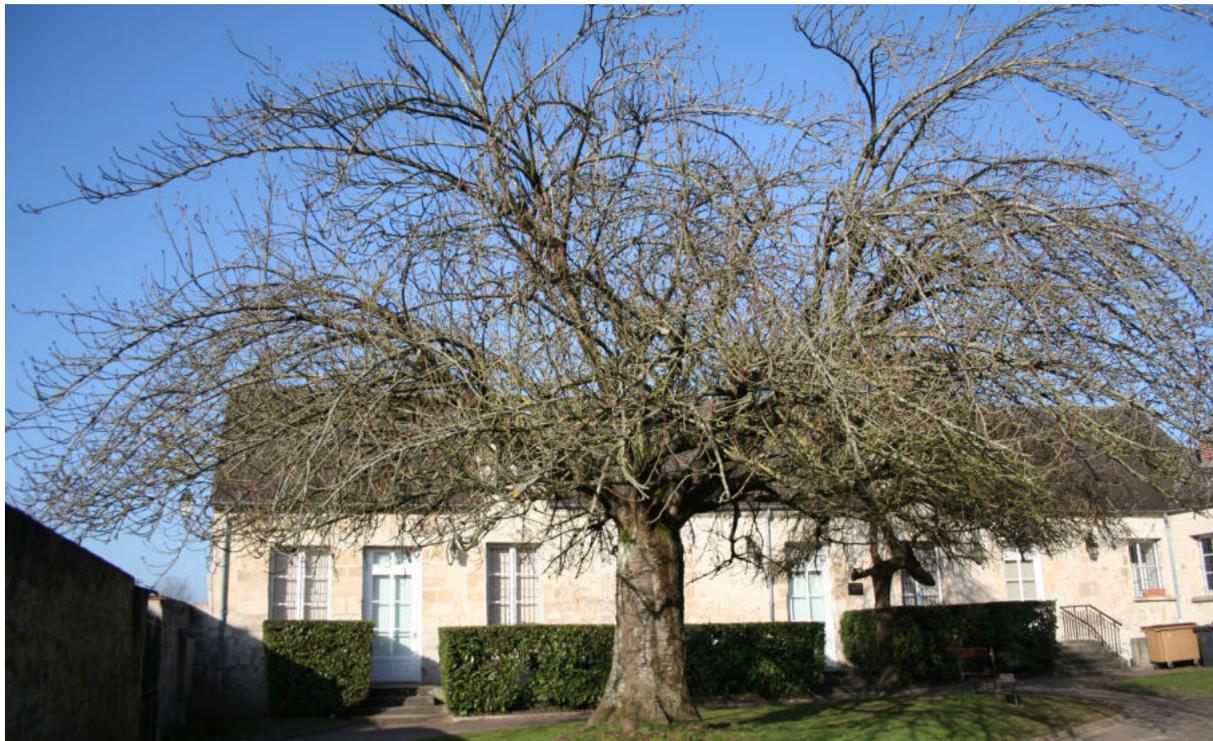
### Ancien Hôtel-Dieu (Maison de l'Âge d'Or)

- Au cœur du bourg historique
- Ensemble composé d'un bâtiment principal, en pignon sur rue, et d'une aile perpendiculaire
- Plan en L ; RDC + comble

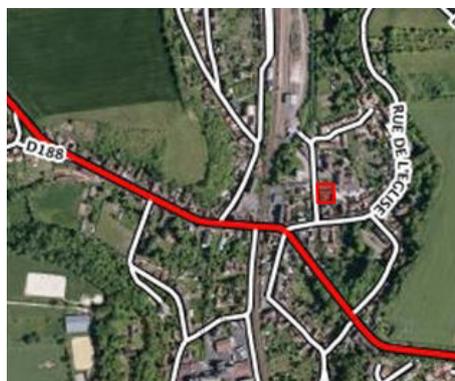
#### Façades

- Façade en moellon beurré à la chaux pour la partie est et en pierre de taille enduite à la chaux pour la partie ouest
- Corniche en pierre
- Ordonnement régulier des percements avec alternance de portes et de fenêtres
- Percements de forme rectangulaire, plus hauts que large
- fenêtres à six carreaux
