*Chars*

Plan local d'urbanisme

# Éléments du patrimoine à protéger

PLU approuvé par délibération du Conseil municipal du  
17/02/2020

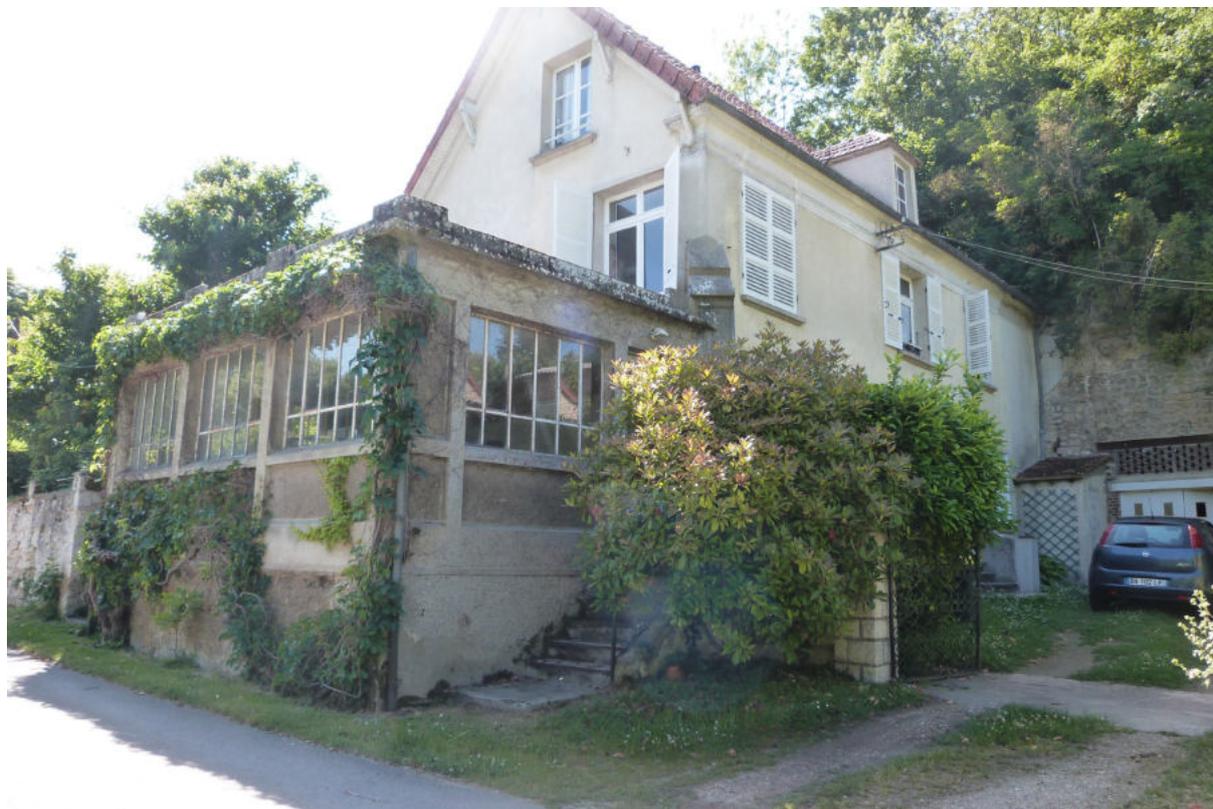
Ancien usine à lin

- Au lieu-dit « Le Clochard », au pied des coteaux boisés
- Ancienne usine à lin composée d'un logis et de bâtiments d'activités en retrait

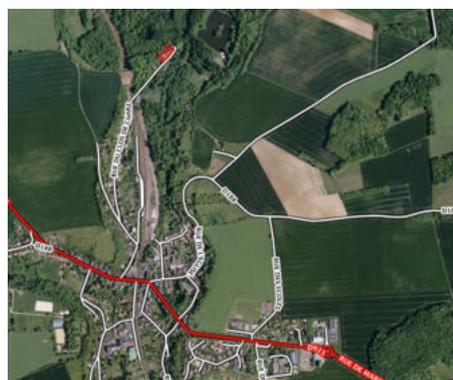
### Logis (1)

- Plan rectangulaire ; RDC + 1 + comble avec extension en RDC à l'alignement de la voie
- Façade principale enduite
- Percements réguliers, de forme rectangulaire, plus hauts que larges
- Pare-vent persiennés en bois ; garde-corps en fer forgé
- Toiture à deux pans en tuile mécanique
- Dénaturation : lucarne à capucine

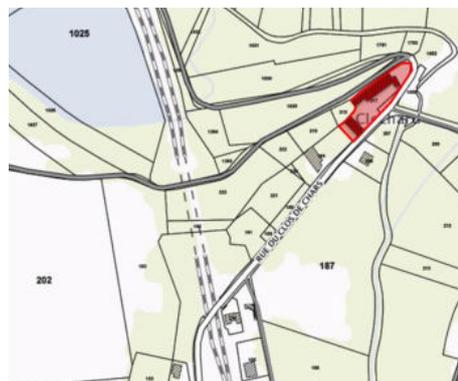
### Bâtiments d'activités (2)

- Ensemble composé d'un alignement de bâtiments en retrait de la voie, ouverts sur la cour
- Plan rectangulaire ; RDC + 1 + comble
- Façade sur cour en moellon beurré à la chaux ; chaînes étrières en pierre de taille
- Percements irréguliers
- Pare-vent en bois
- Toiture à deux pans en tuile mécanique
- Dénaturations : nouveaux percements en rez-de-chaussée

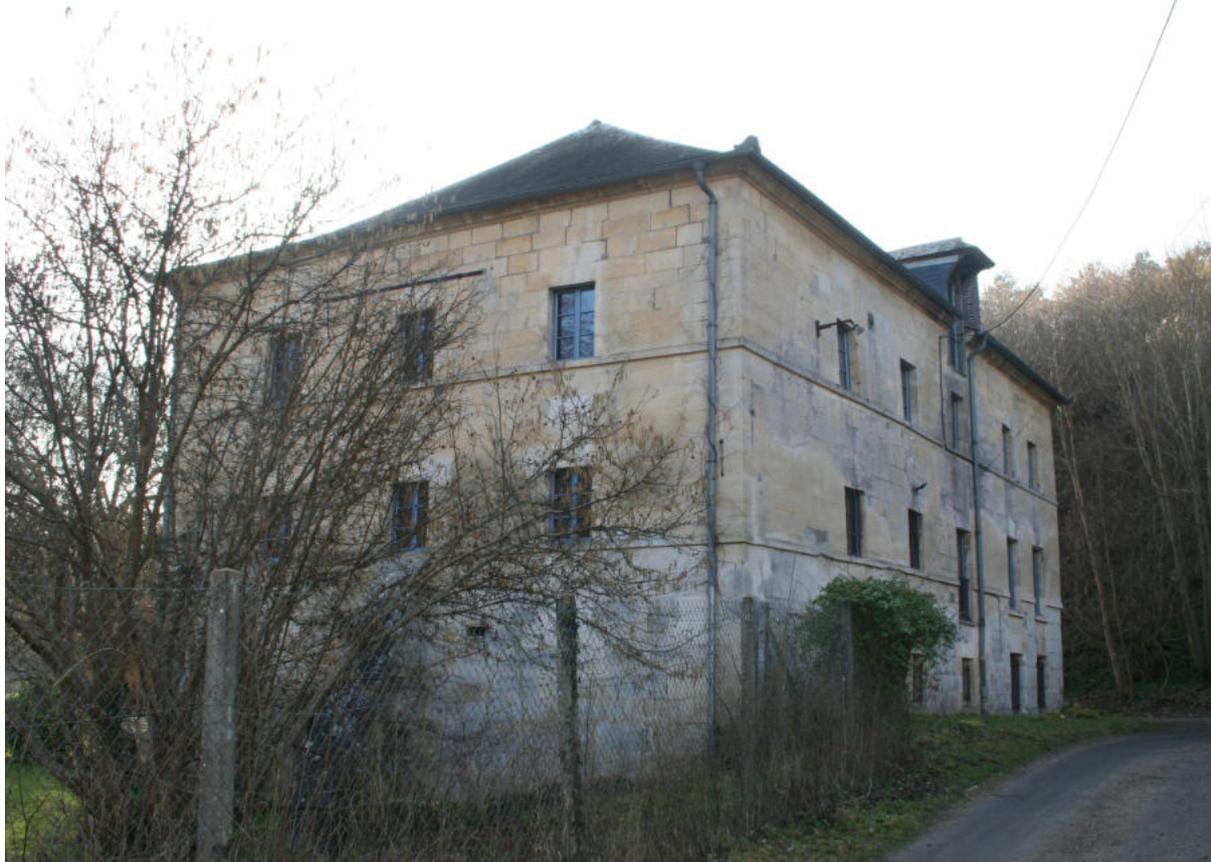
### Moulin de Noisement

- À l'écart du bourg, au hameau de Noisement, le long d'un chemin
- Ancien moulin abandonné
- Ensemble composé d'un grand bâtiment principal et d'une annexe perpendiculaire
- Plan rectangulaire ; RDC + 2 étages + comble

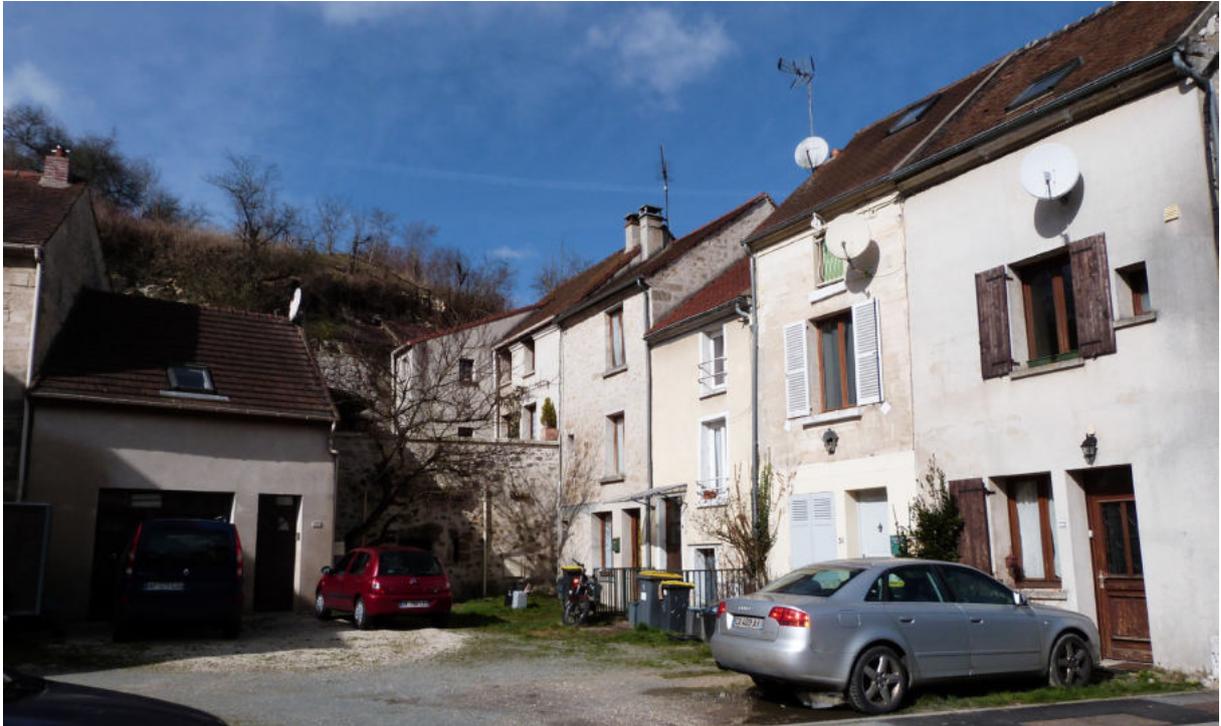
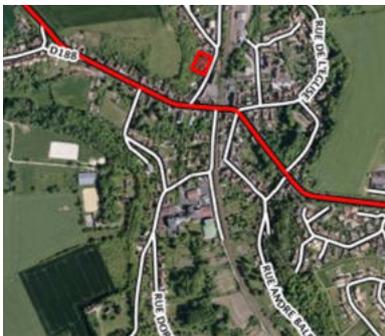
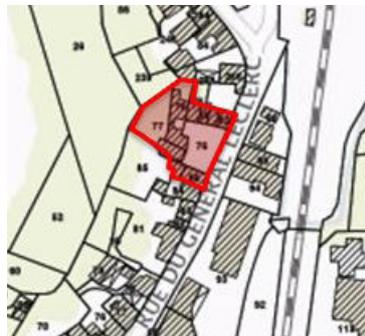
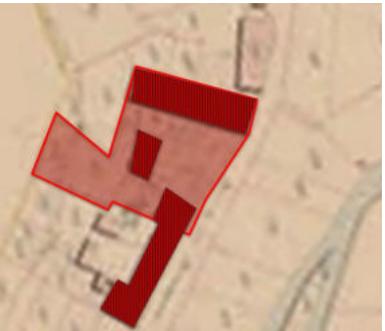
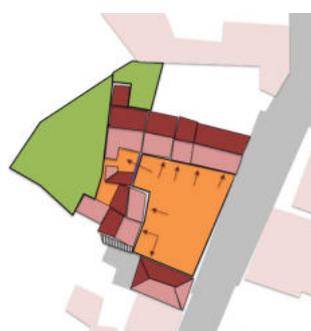
21 au 31, rue du Général Leclerc  
Parcelle AB 76  
**Cour commune**

- Au nord du bourg historique, au pied des coteaux boisés
- Cour commune sur laquelle s'ouvrent des petites maisons de bourg et un immeuble de bourg
- Cour gravillonnée ; espaces jardinés à l'avant des constructions
- Au fond de la cour commune, en limite du coteau, mur haut en moellon beurré à la chaux percé d'une porte piétonne en bois
- La cour commune existait en 1830.

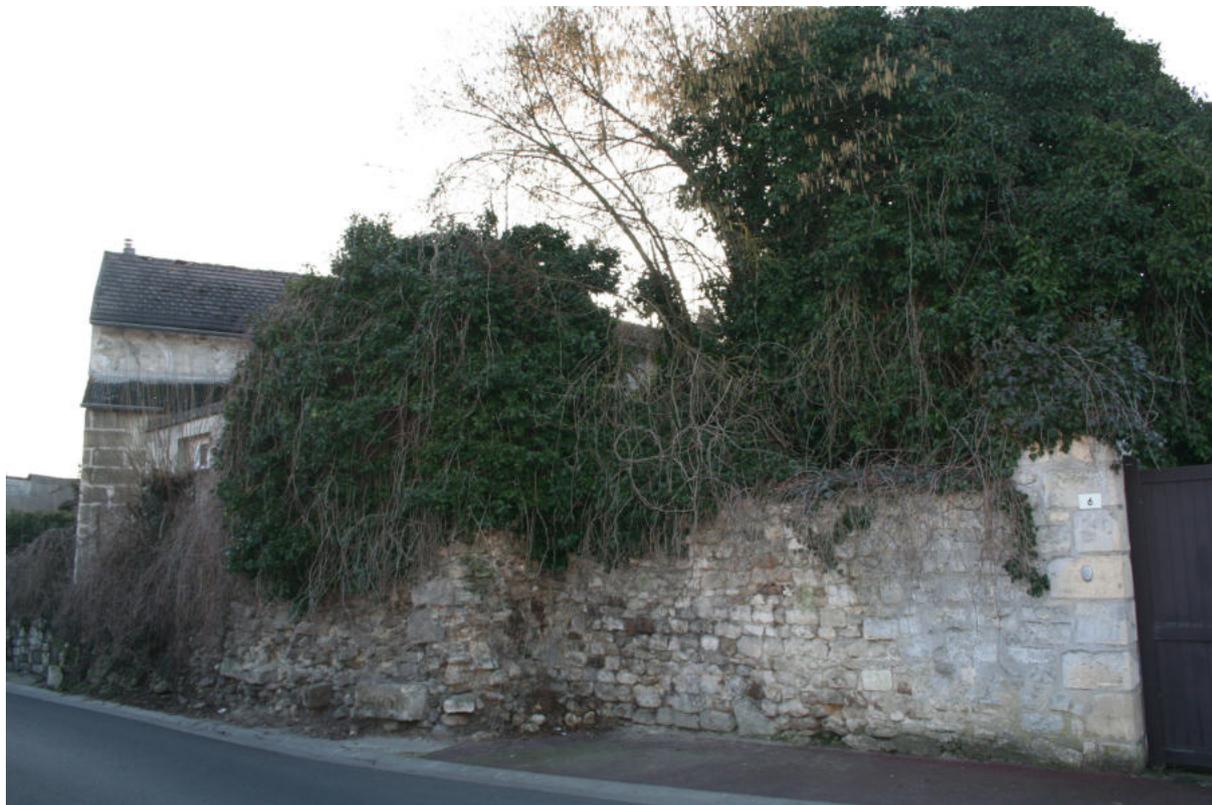
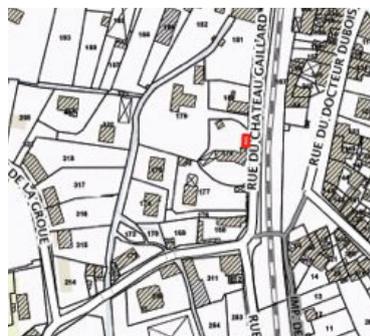
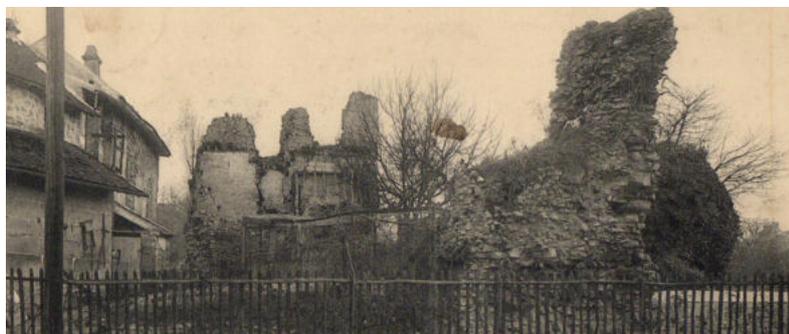
8, rue du Château Gaillard  
Parcelle AD 178  
**Ruines du Château Gaillard**

- Au cœur du bourg historique, à proximité de la Viosne
- Ruine de l'ancienne enceinte du château, à l'alignement de la rue du Château Gaillard
- Murs hauts en moellon, en ruine, recouverts de lierres
- Le Château Gaillard date du XII<sup>ème</sup> siècle.

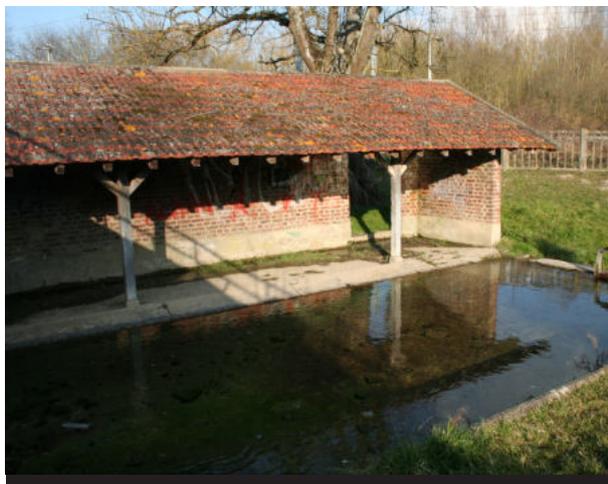
### Élément n°75 : Lavoir du Clos de Chars

- À l'entrée du bourg
- En contrebas de la voie
- En bord de Viosne
- Lavoir de source
- Bassin rectangulaire
- Carreau à laver sur un côté
- Vanne
- Mur en brique avec soubassement enduit
- Charpente en bois
- Toiture en appentis
- Tuile mécanique

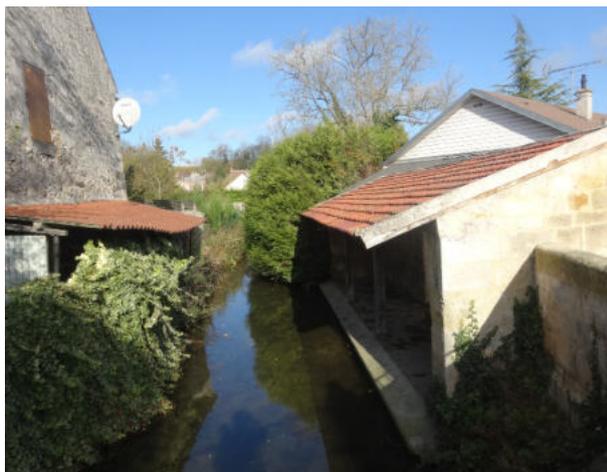
### Élément n°76 : Lavoir - rue de Dory

- À l'entrée du bourg
- En contrebas de la rue
- Sur la Viosne
- Lavoir de rivière
- Rangée de carreaux à laver
- Mur pierre de taille et moellon enduit
- Poteaux en bois
- Toiture en appentis
- Tuile mécanique

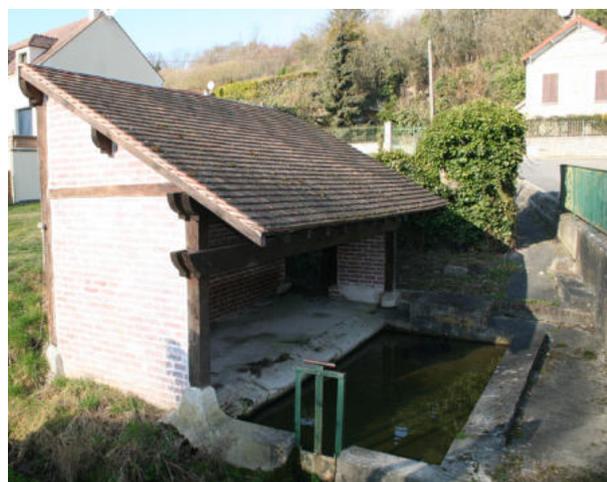
### Élément n°77 : Lavoir du four à chaux

- À l'entrée du bourg
- En contrebas de la voie
- Sur la Viosne
- Lavoir de rivière
- Bassin rectangulaire en pierre
- Accès par un escalier en pierre
- Carreaux à laver des deux côtés
- Vanne
- Mur du fond en moellon
- Murs latéraux en brique
- Poteaux en bois
- Toiture en appentis
- Tuile mécanique

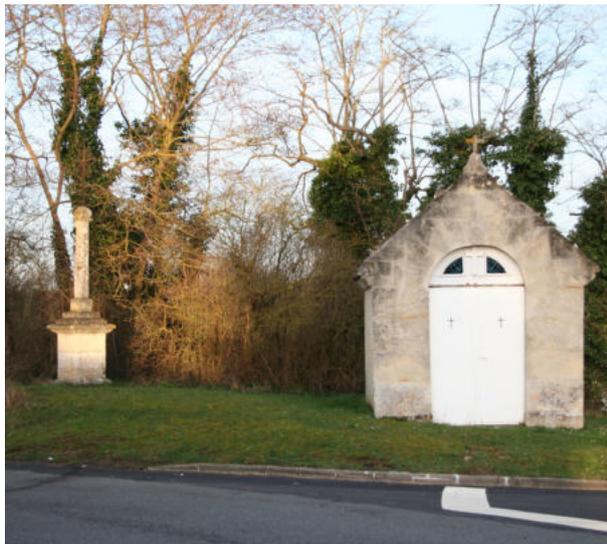
**Élément n°78 : Chapelle et croix**

- À l'entrée ouest du bourg
- En situation de carrefour
- Sur une petite butte, en contre-haut de la voie
- Ensemble composé d'une chapelle et d'une croix

- Façade en pierre de taille percé d'une porte
- Petite croix en pierre au-dessus de la porte, dans l'axe central du pignon
- Toiture à deux pans en tuile plate

- Socle parallépipédique en pierre de taille ; décor en losange
- Fût octogonal en pierre de taille surmonté d'une sphère
- Croix en fer forgé

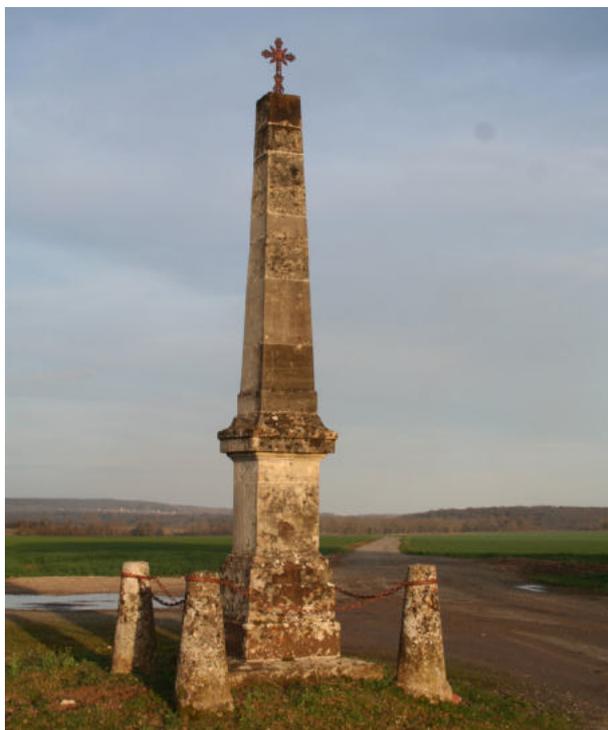
**Élément n°79 : Croix de carrefour**

- À l'entrée du hameau de Bercagny
- En situation de carrefour
- Emmarchement à un degré
- Socle parallépipédique composé de plusieurs éléments en pierre
- Fût pyramidal en pierre
- Croix en fer forgé, tréflée et ornée d'un sacré-cœur
- Quatre chasse-roues reliés par une chaîne métallique

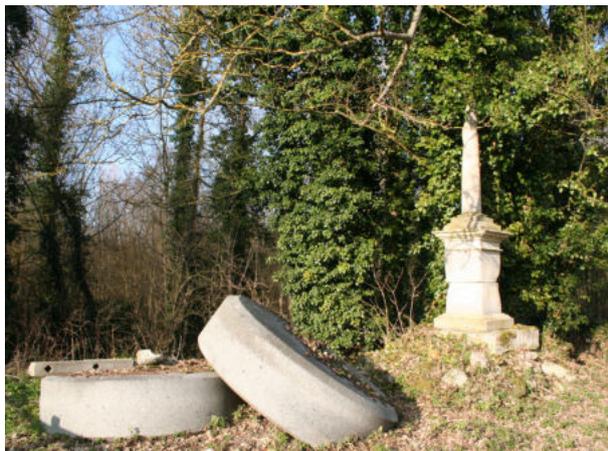
- Au lieu-dit le Clochard, à proximité de l'ancienne usine à lin
- Croix
- Emmarchement à un degré en pierre de taille
- Socle parallépipédique en deux parties, surmonté d'un chapiteau
- Fût cylindrique en pierre, cassé en son milieu
- Inscription : « La reconnaissance de Prudence Mte Moreau 1846 »
- Croix disparue
- Environnement dégradé
- 1846 (date portée)

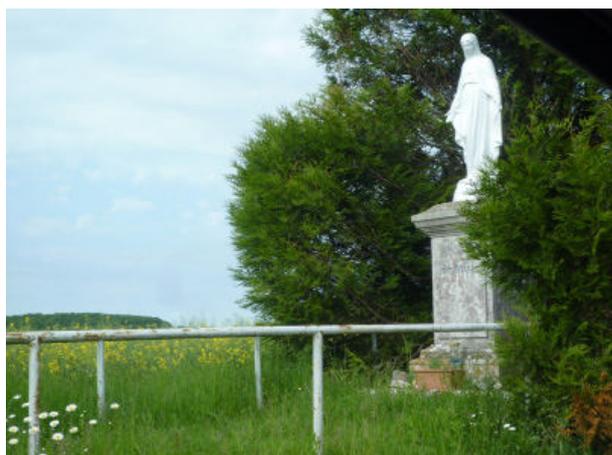
### Élément n°81 : Statue de la Vierge

- À l'écart, sur le plateau surplombant le bourg
- Emmarchement à un degré
- Fût rectangulaire
- Statue de la Vierge sur un globe terrestre
- Inscription : « Ave Maria, 27 octobre 1878 »
- Mur pierre de taille et moellon enduit
- Poteaux en bois
- 1878 (date portée)

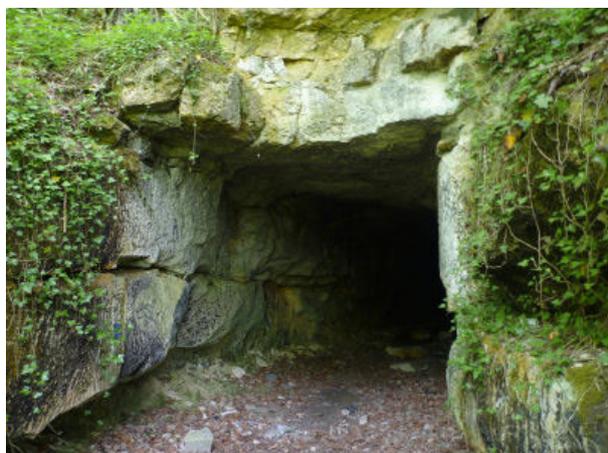
### Élément n°82 : Cave

- Au lieu-dit le Clochard
- Cave creusée dans le coteau à proximité d'une ancienne cressonnière
- Encadrement de l'ouverture en pierre de taille

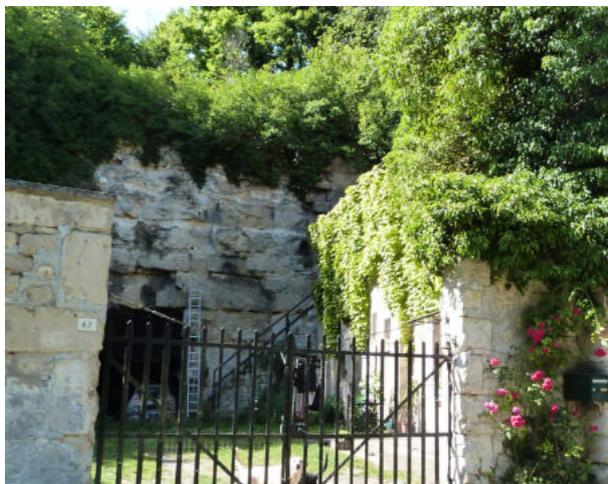
- Dans le hameau du Clochard
- En fond de jardin
- Broussailles, anciens vergers, cours d'eau et étang à proximité
- Broussailles et arbustes au-dessus du front de taille
- Carrière souterraine abandonnée
- 3 entrées dégagées sur des surfaces de 8 m<sup>2</sup> à 12 m<sup>2</sup>
- Hauteur de plafond : 3 à 5 mètres
- Environ 80 mètres de galerie
- Calcaire grossier
- Fissuration faible
- Hydrométrie faible

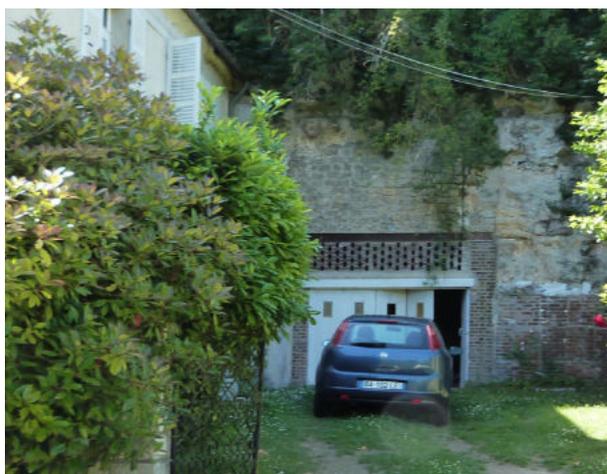
- Dans le hameau du Clochard
- En fond de jardin
- Broussailles, anciens vergers, cours d'eau et étang à proximité
- Galerie au-dessus de l'entrée
- Carrière souterraine abandonnée
- 1 entrée dégagée de 1 m<sup>2</sup>
- Hauteur de plafond : 2 mètres
- Environ 10 mètres de galerie
- Calcaire grossier
- Fissuration moyenne
- Hydrométrie faible

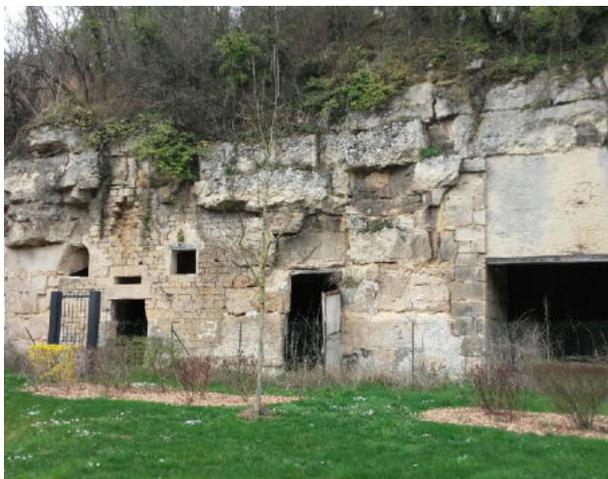
rue de l'église - Parcelle AC 188

- À l'entrée du bourg
- En contrebas de rue
- Carrière souterraine abandonnée
- 5 entrées comblées de 2 m<sup>2</sup>
- Hauteur de plafond : 2 mètres
- Environ 40 à 50 mètres de galerie
- Calcaire grossier
- Fissuration faible
- Hydrométrie faible

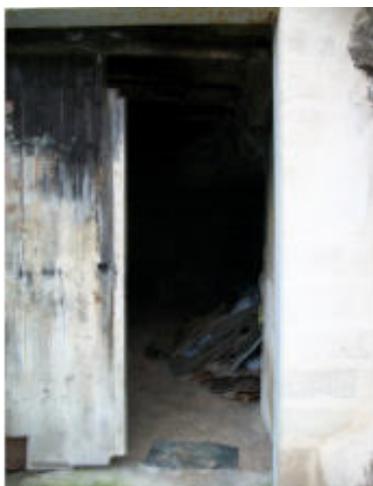
- À l'entrée du bourg
- En bord de voie
- Prairies, vergers, boisements à proximité
- Carrière souterraine abandonnée, sous un garage
- 1 entrée dégagée de 2 m<sup>2</sup>
- Hauteur de plafond : 2 à 4 mètres
- Environ 60 à 70 mètres de galerie
- Calcaire grossier
- Fissuration forte
- Hydrométrie assez forte

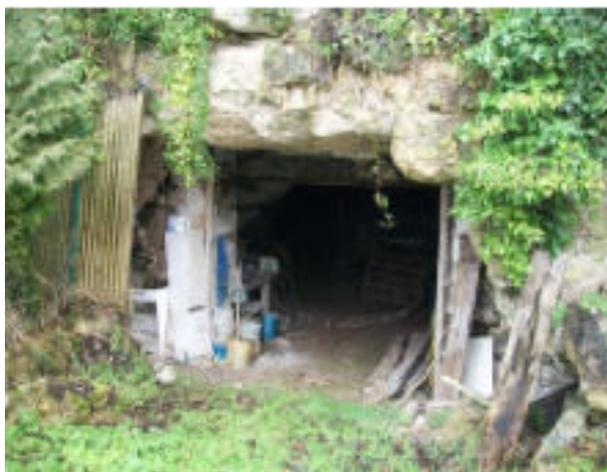
- À l'entrée du bourg
- En fond de jardin
- Petits jardins, vergers, potagers et boisements à proximité
- Carrière souterraine abandonnée
- 2 entrées dégagées de sections supérieure à 2 m<sup>2</sup>
- Hauteur de plafond : 2 à 6 mètres
- Environ 250 mètres de galerie
- Calcaire grossier
- Fissuration moyenne
- Hydrométrie assez forte

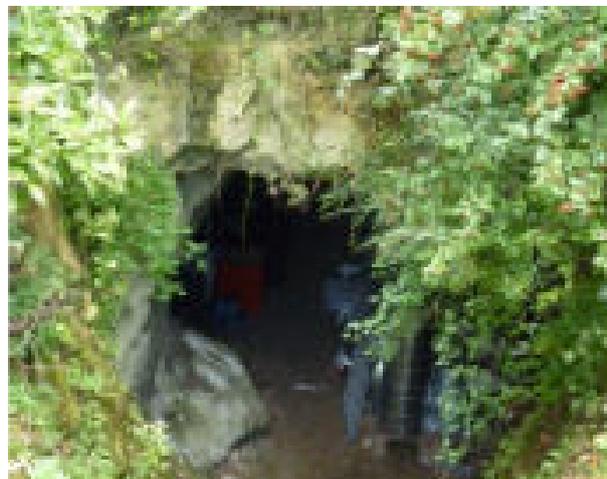
- À l'entrée du bourg
- En fond de jardin
- Jardins, prairies, boisements à proximité
- Carrière souterraine abandonnée
- 1 entrée dégagée d'environ 5 m<sup>2</sup>
- Hauteur de plafond : 4 à 5 mètres
- Environ 130 mètres de galerie
- Calcaire grossier
- Fissuration moyenne
- Hydrométrie assez forte

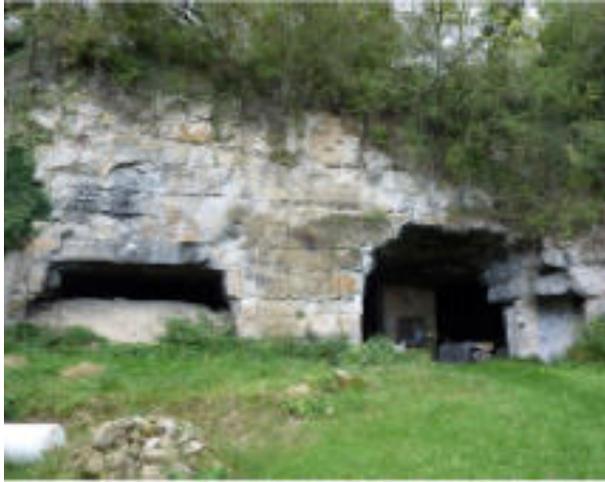
- Dans le bourg
- En fond de jardin
- Jardins, prairies, boisements à proximité
- Carrière souterraine abandonnée
- 2 grandes entrées dégagées
- Hauteur de plafond : environ 4 mètres
- Environ 120 mètres de galerie
- Calcaire grossier
- Fissuration faible

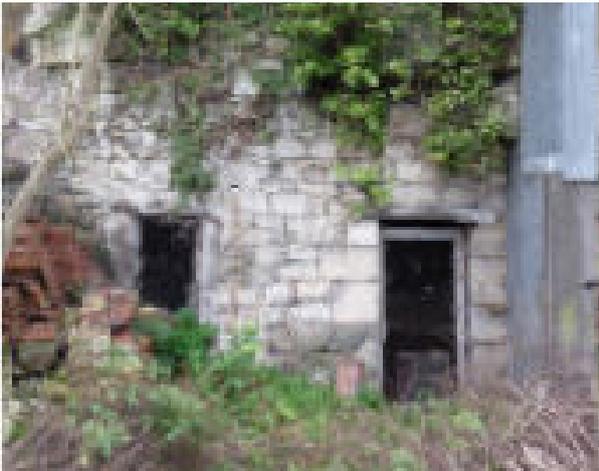
- Dans le bourg
- En fond de jardin
- Jardins, prairies, boisements à proximité
- Carrière souterraine abandonnée
- 2 entrées dégagées de 2 m<sup>2</sup>
- Hauteur de plafond : 2 à 3 mètres
- Environ 20 mètres de galerie
- Calcaire grossier
- Fissuration moyenne
- Hydrométrie faible

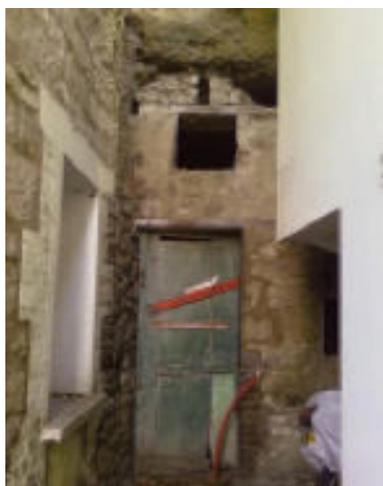
- Dans le bourg
- En fond de jardin
- Desservie par un chemin
- Jardins, prairies, boisements à proximité
- Carrière souterraine abandonnée
- 2 entrées dégagées de 1 m<sup>2</sup>
- Hauteur de plafond : 2 à 3 mètres
- Environ 100 mètres de galerie
- Calcaire grossier
- Fissuration faible
- Hydrométrie faible

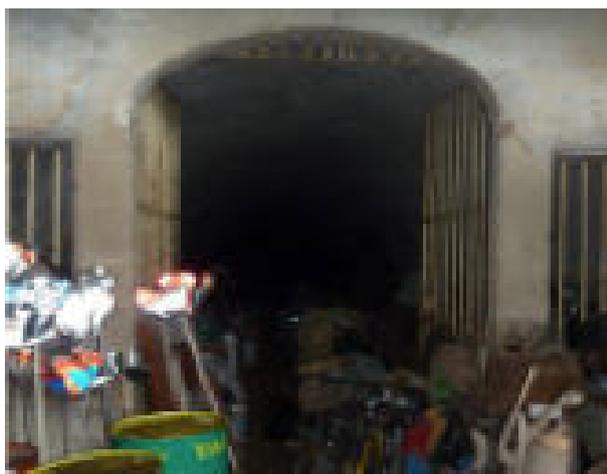
- Dans le bourg
- En fond de jardin
- Jardins, prairies, boisements à proximité
- Carrière souterraine abandonnée
- 2 entrées dégagées de 4 m<sup>2</sup>
- Une petite fenêtre en hauteur
- Hauteur de plafond : 25 mètres
- Environ 200 mètres de galerie
- Calcaire grossier
- Fissuration moyenne
- Localement très humide (écoulement par un puits)
